Mörtnäs 1:587, Grisslinge, Värmdö

Omvandling av bussdepå till bostäder

**Utrednings PM Geoteknik – Markförhållanden och
grundläggning**
2020-02-07

Status: Underlag till detaljplan

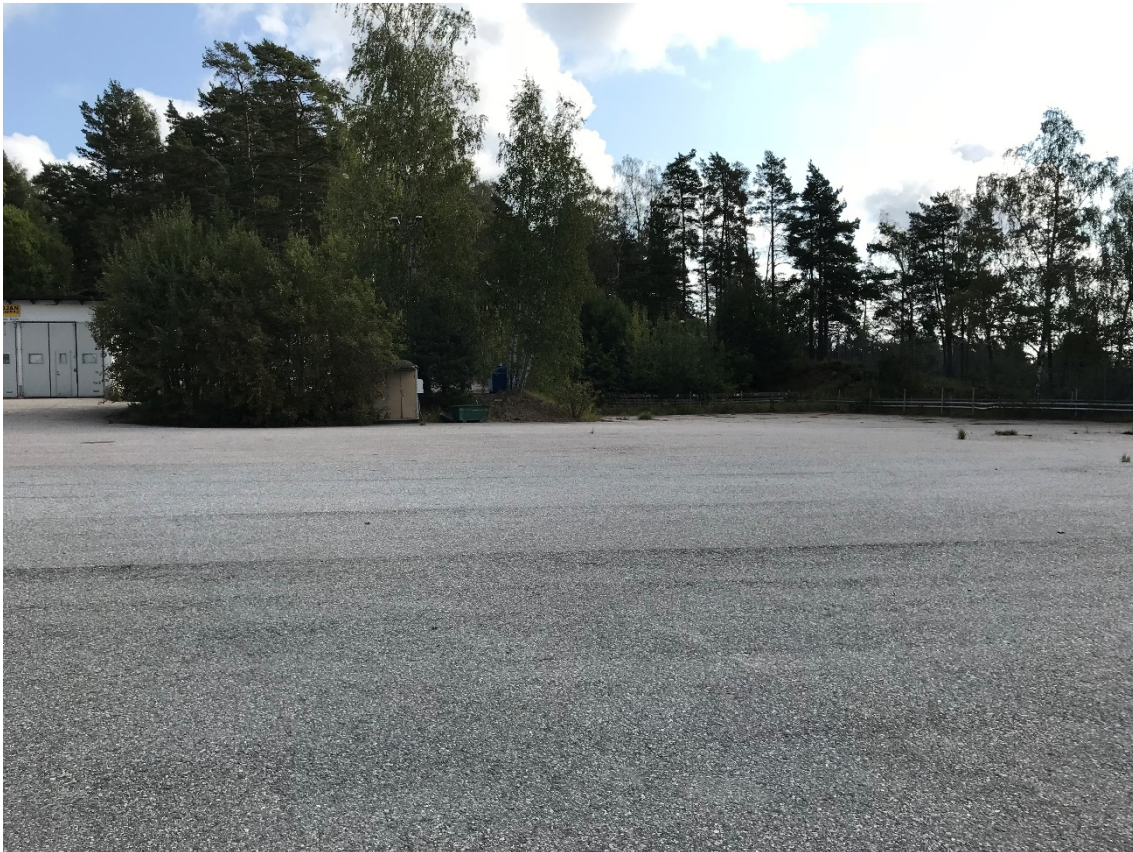
Bild 1, foto från platsbesök 2018-08-29 sett från sydvästra delen av fastigheten mot öster.

Stabiliteten inom ~~området~~ fastigheten Mörtnäs 1:587 bedöms för befintliga förhållanden som gynnsam då marken är relativt plan och består av fastmark (se bild 1). Jorden utgörs under fyllningen av isälvsediment av friktionsjord av sand och grus.

Rasrisken bedöms som låg till obefintlig för befintliga förhållanden på fastigheten. Den tänkta ytan för exploatering med nya byggnader är idag till övervägande del en plan hårdgjord yta (se bild 1). I områdets östra del förekommer ett fastmarksparti med skog och berg i dagen och där markens nivå stiger mot öster (se bild nedan) . Några synliga förutsättningar för ras i form av branta jordslänter, ensgraderade naturliga branta slänter av sand, grus eller sten eller löst sittande bergblock förekommer inte i det området baserat på iakttagelser vid platsbesök.

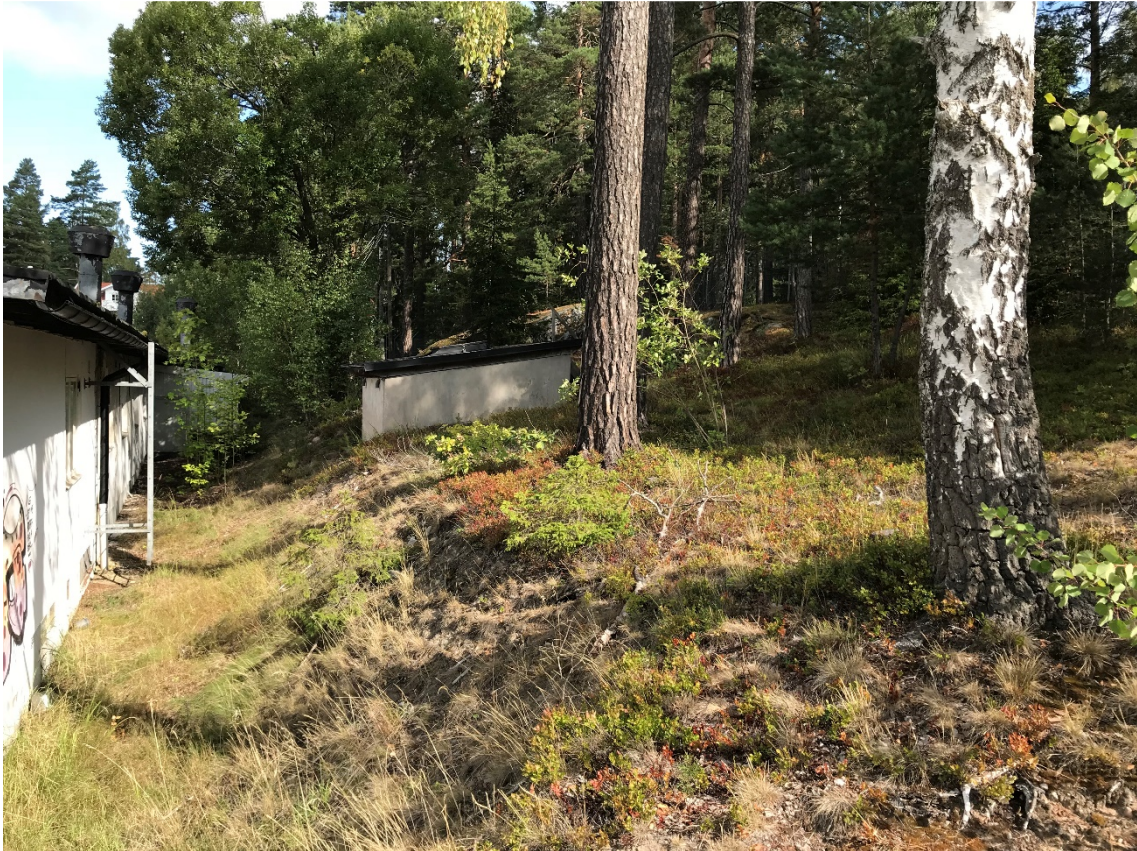
Bild 2, foto från platsbesök 2018-08-29 i områdets östra delar som inte ska bebyggas.
