Efterbehandling av förorenad mark

## Mörtnäs 1:68 och Mörtnäs 1:12

Östra Mörtnäs, Värmdö

**Datum** 2016-09-30

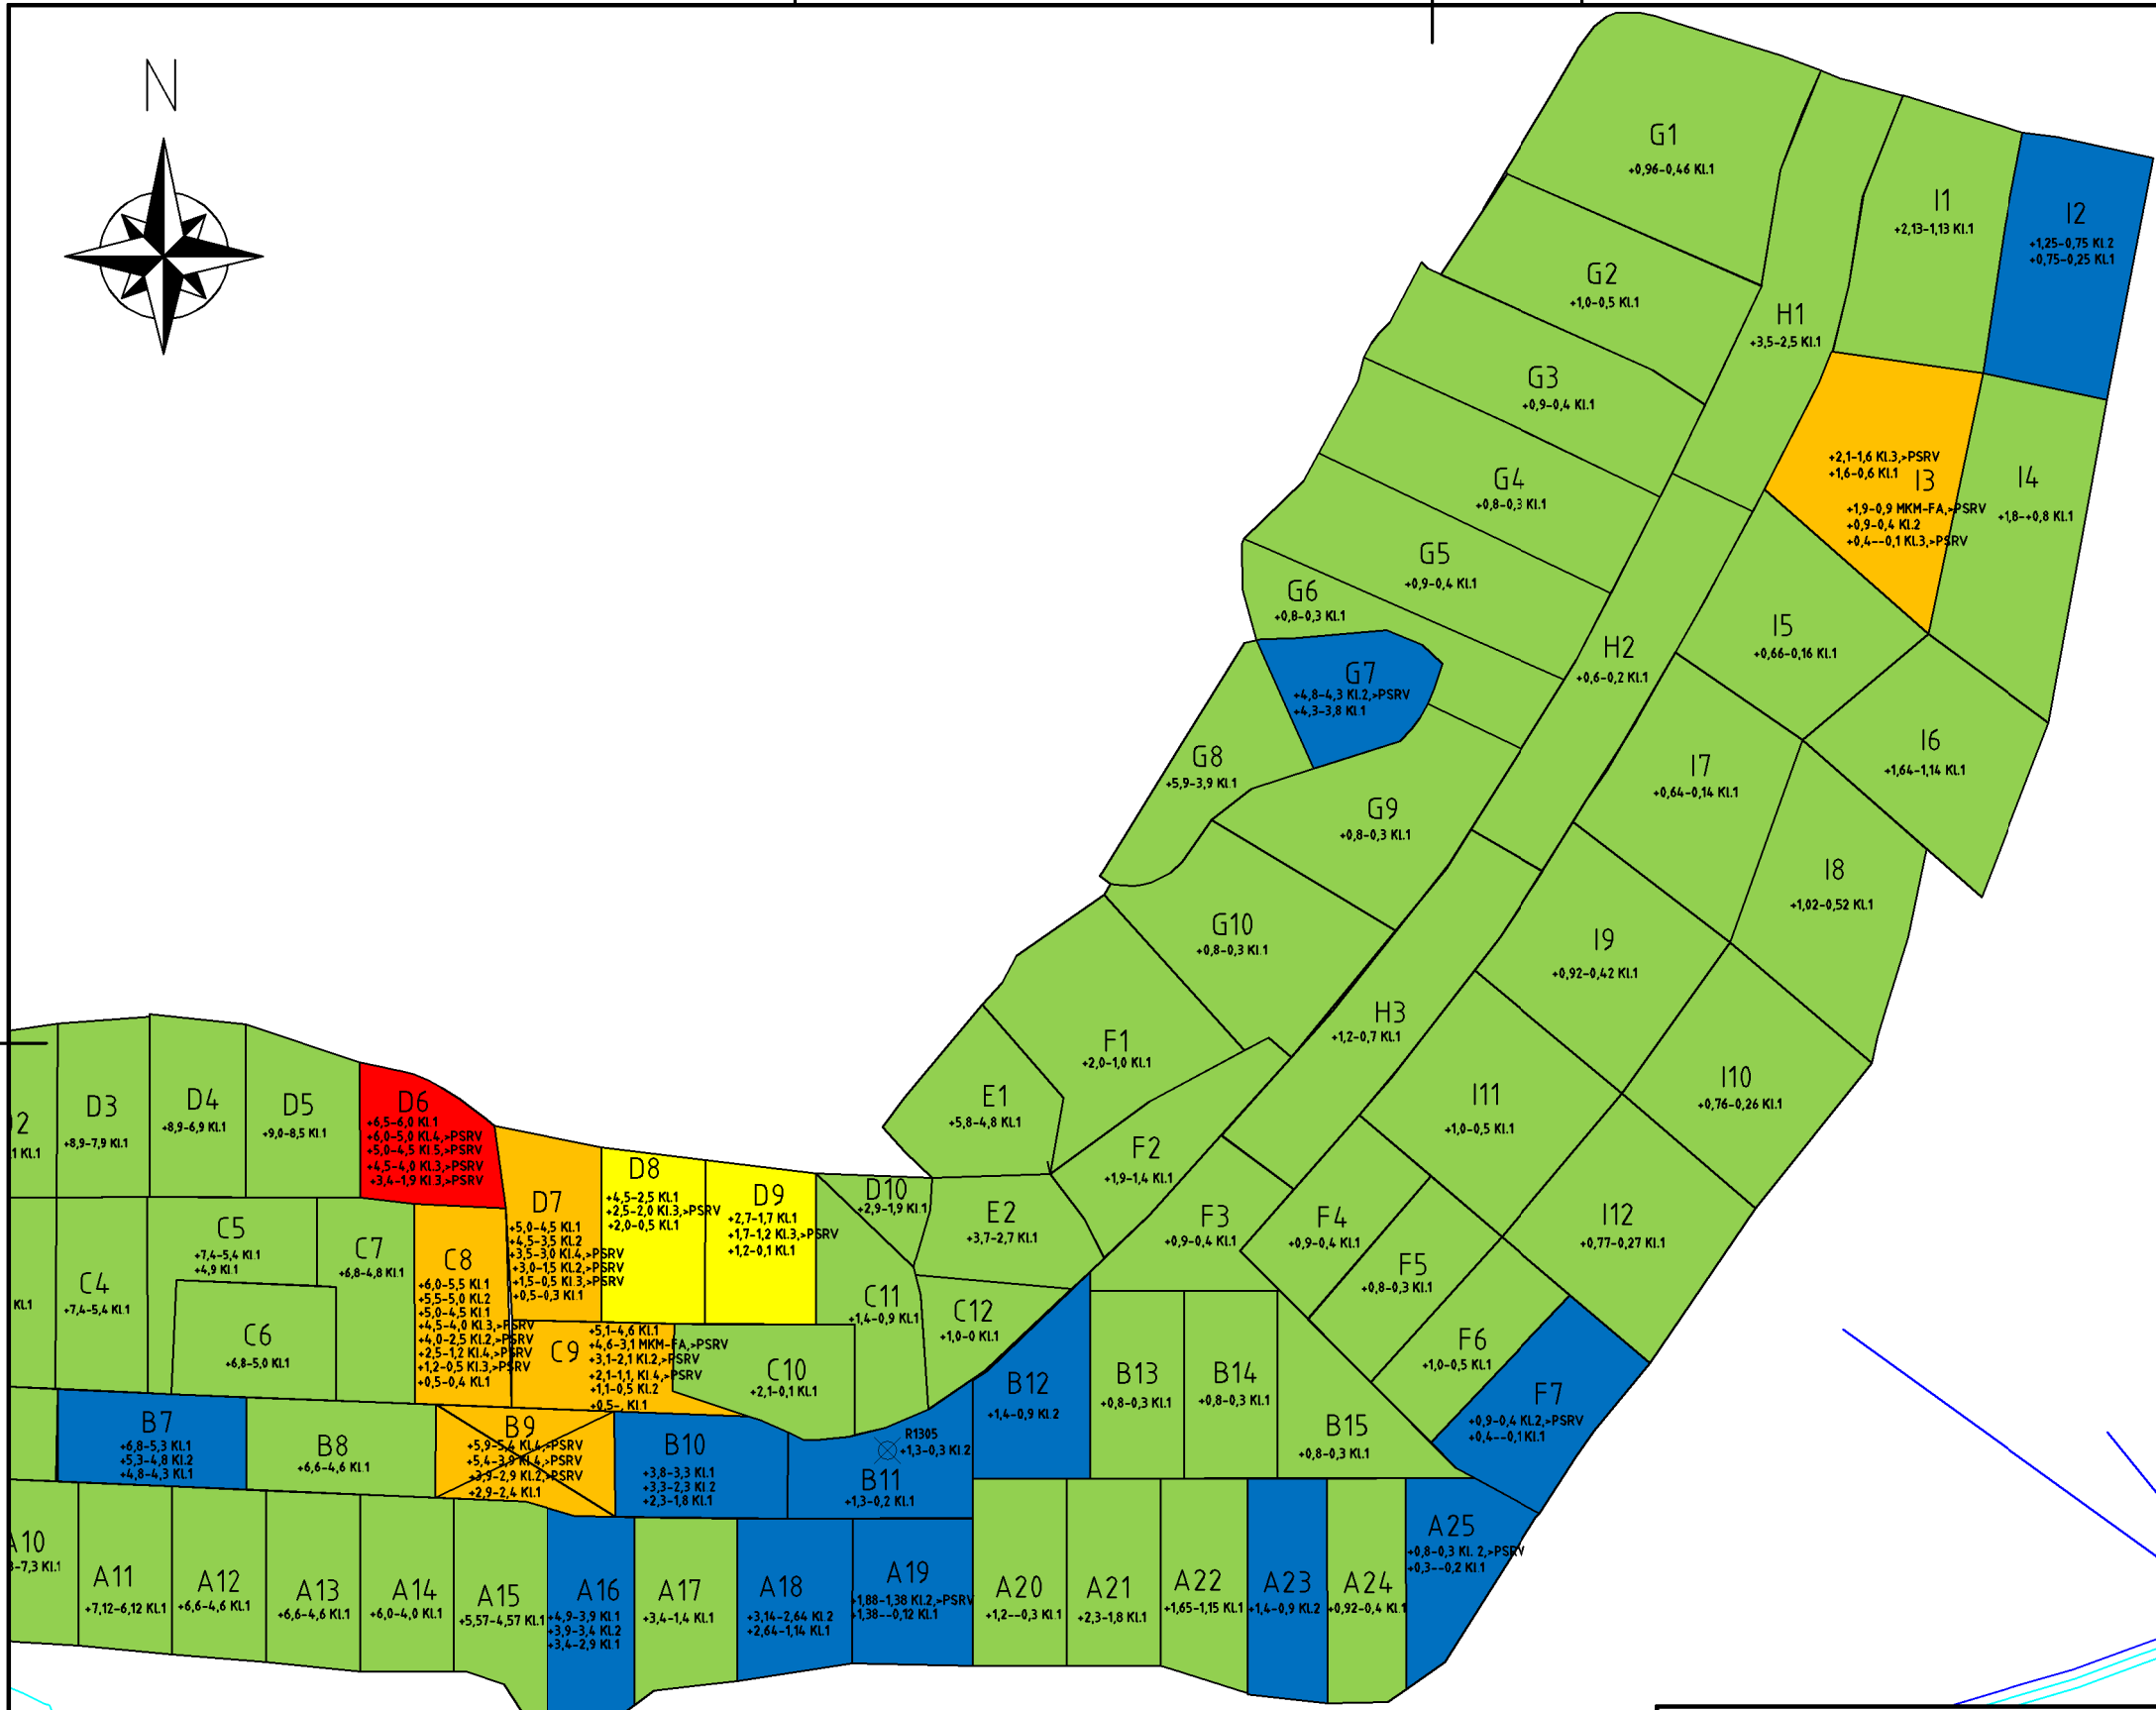
PROJEKTNUMMER <b>151339</b>	RITNINGNUMMER <b>BILAGA 1a</b>	ÄNDR BET
--------------------------------	-----------------------------------	----------

**KLASSIFICERINGSPLAN INNAN SANERING**

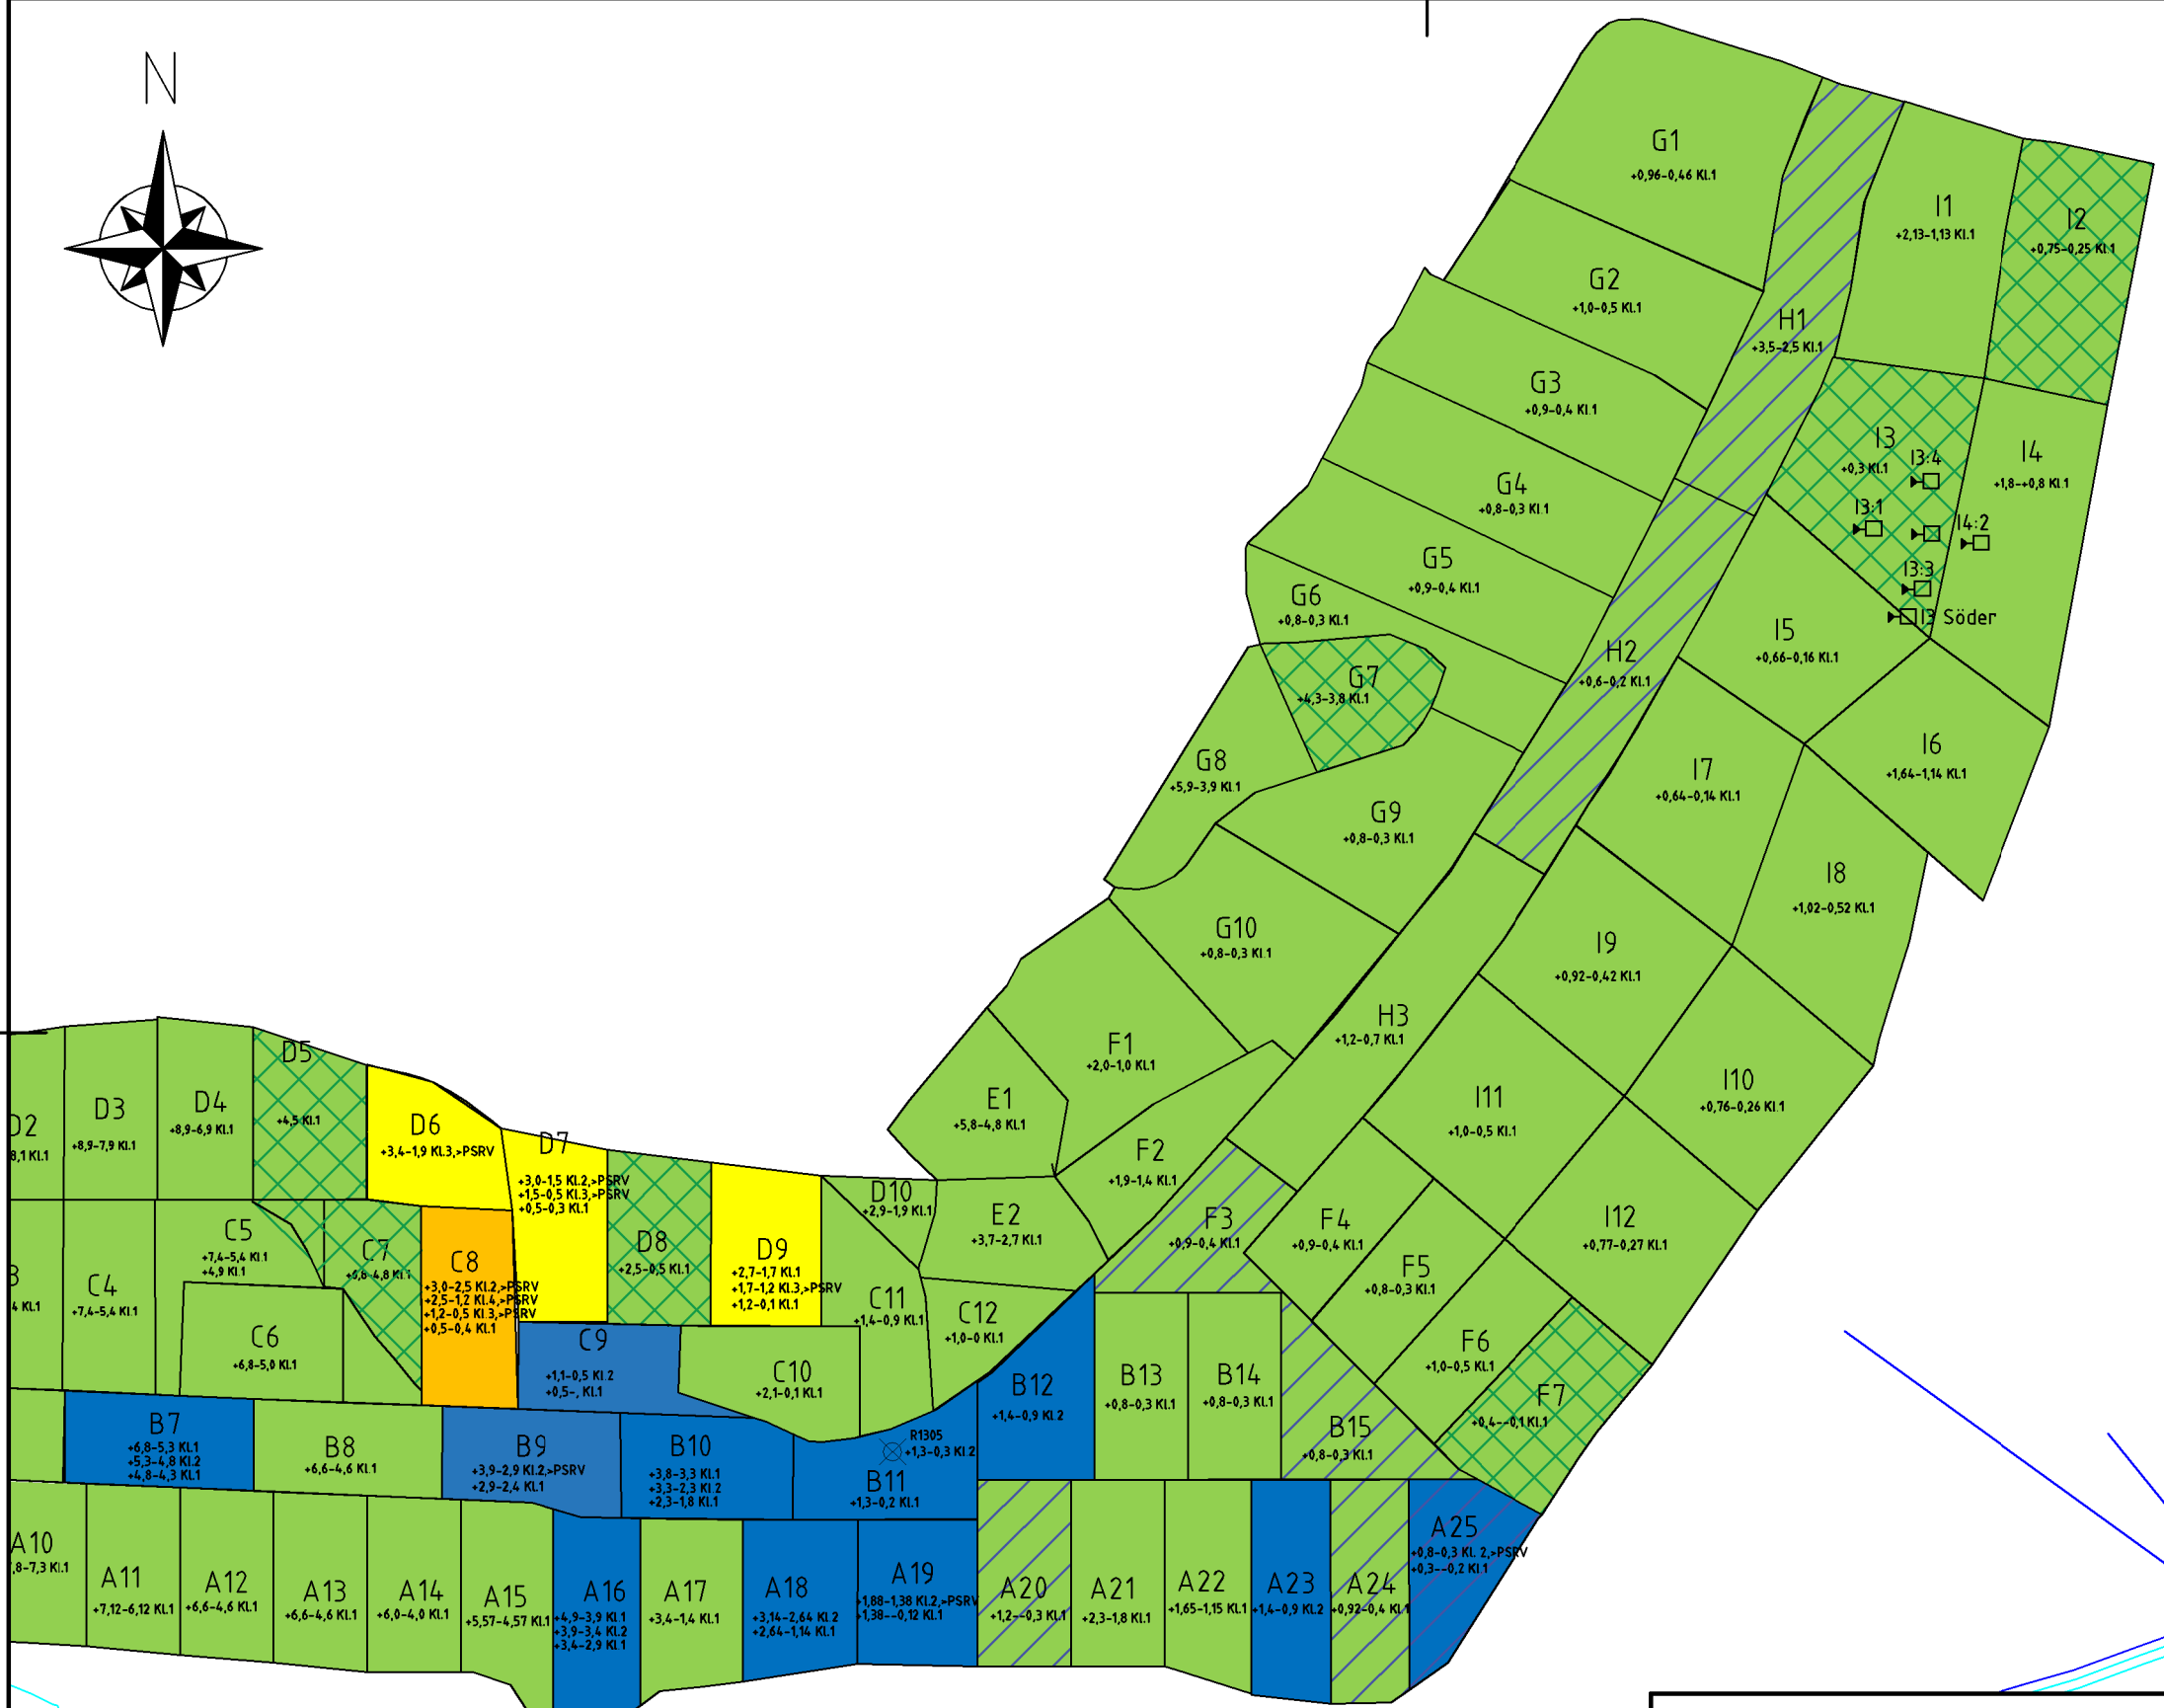
RITNINGNUMMER  
BILAGA 1b

KLASSIFICERINGSPLAN EFTER SANERING  
EFTERBEHANDLING AV FÖRORENAD MARK  
SKALA 1:800

I *Bilaga 1b* redovisas klassningsplan där det framgår vilka SEV-rutor som sanerats.

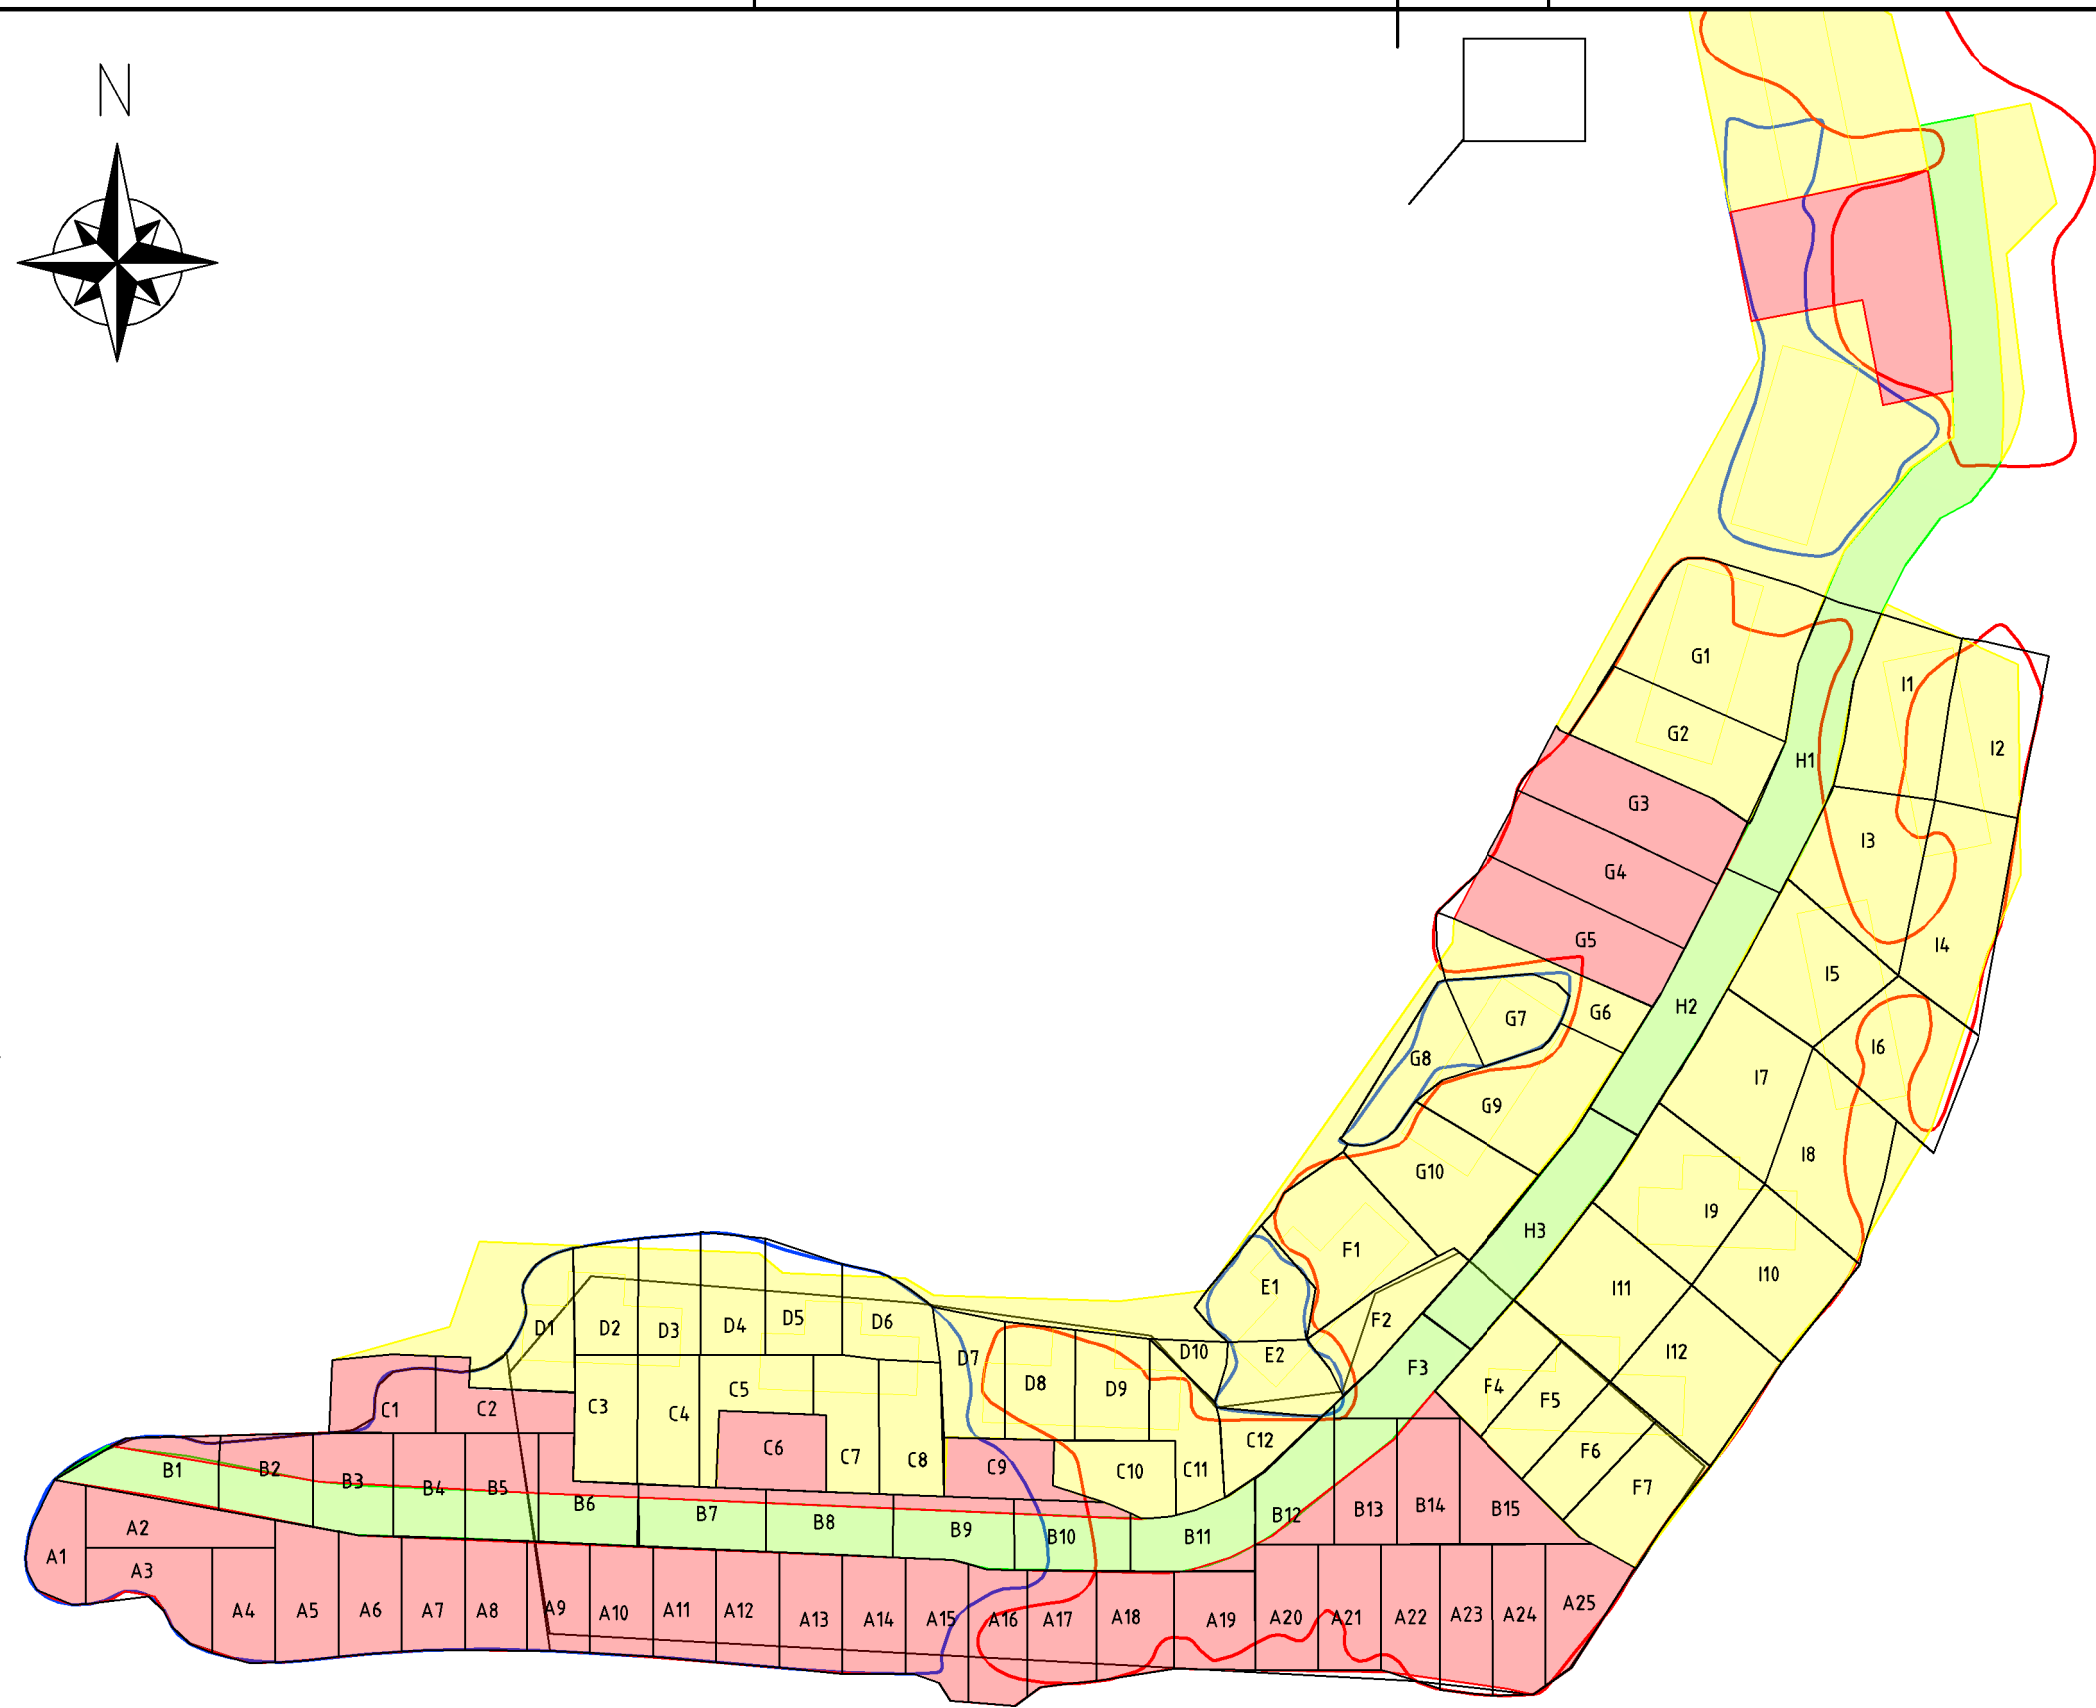
PROJEKTNUMMER <b>151339</b>	RITNINGNUMMER <b>BILAGA 1c</b>
	ÄNDR BET

**MÖRTNÄS 1:68**  
ÖSTRA MÖRTNÄS  
VÄRMDÖ  
EGENSKAPSSOMRÅDEN  
EFTERBEHANDLING AV FÖRORENAD MARK

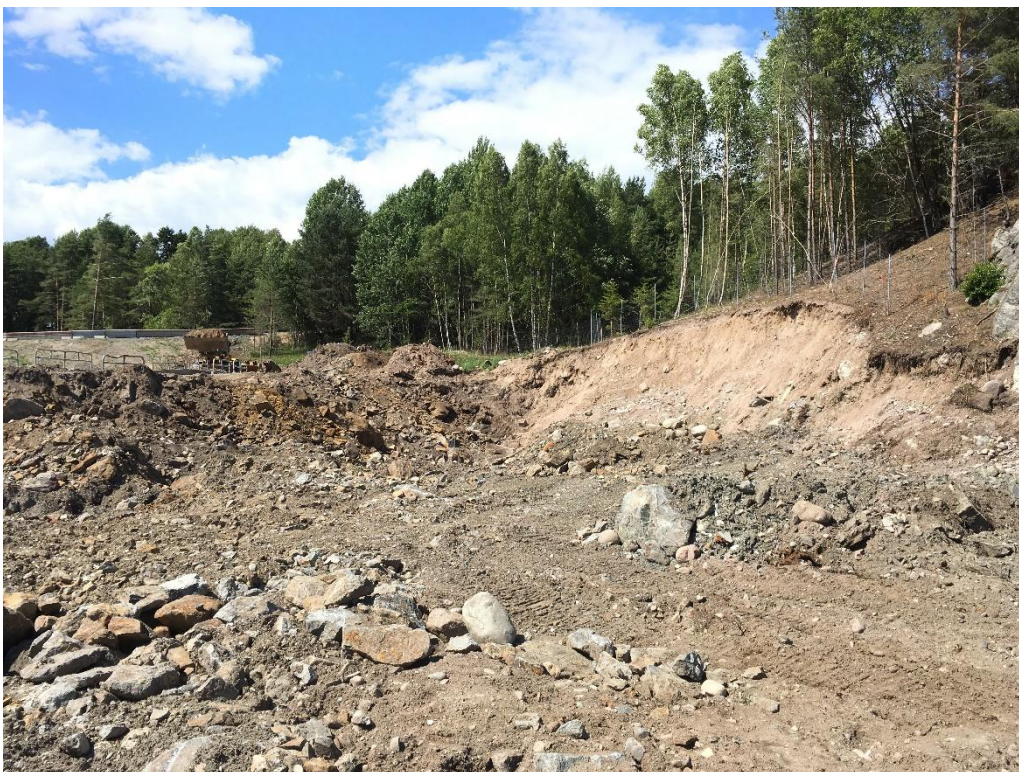
Figur 1. Vy från väster över det f.d. tippområdet. Till höger i slänten syns naturlig jord.

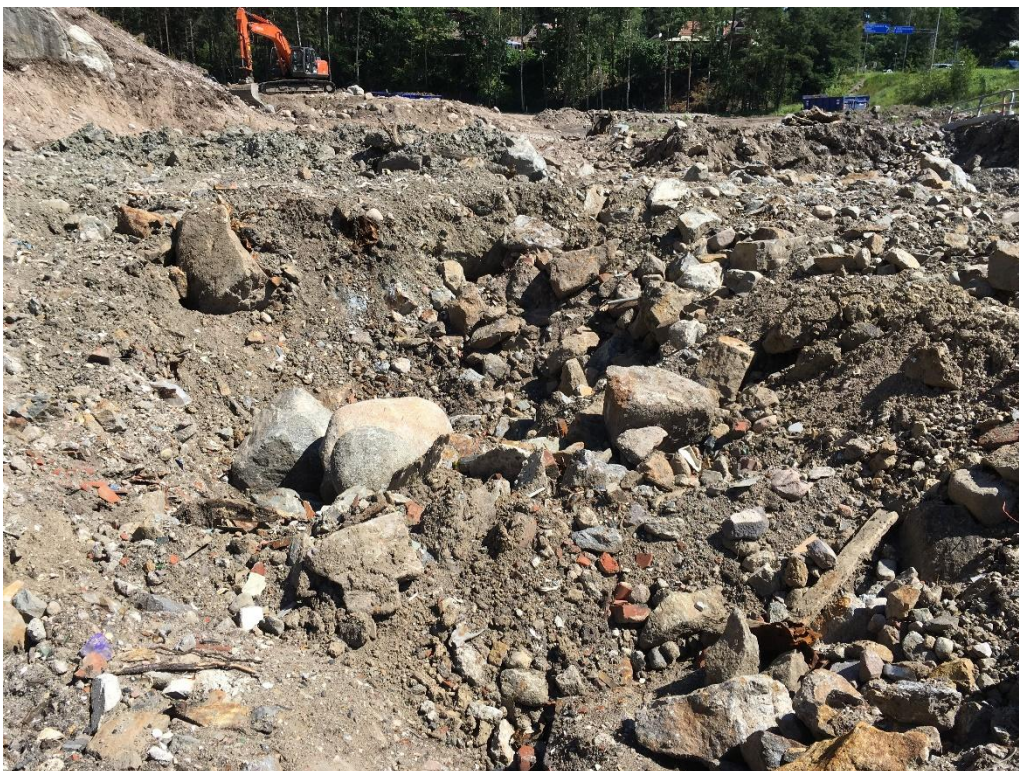
Figur 2. Fyllnadsmassor inom tippområdet. Fyllnadsmassorna innehåller bland annat tegel, träbitar, metall, glas och plast.

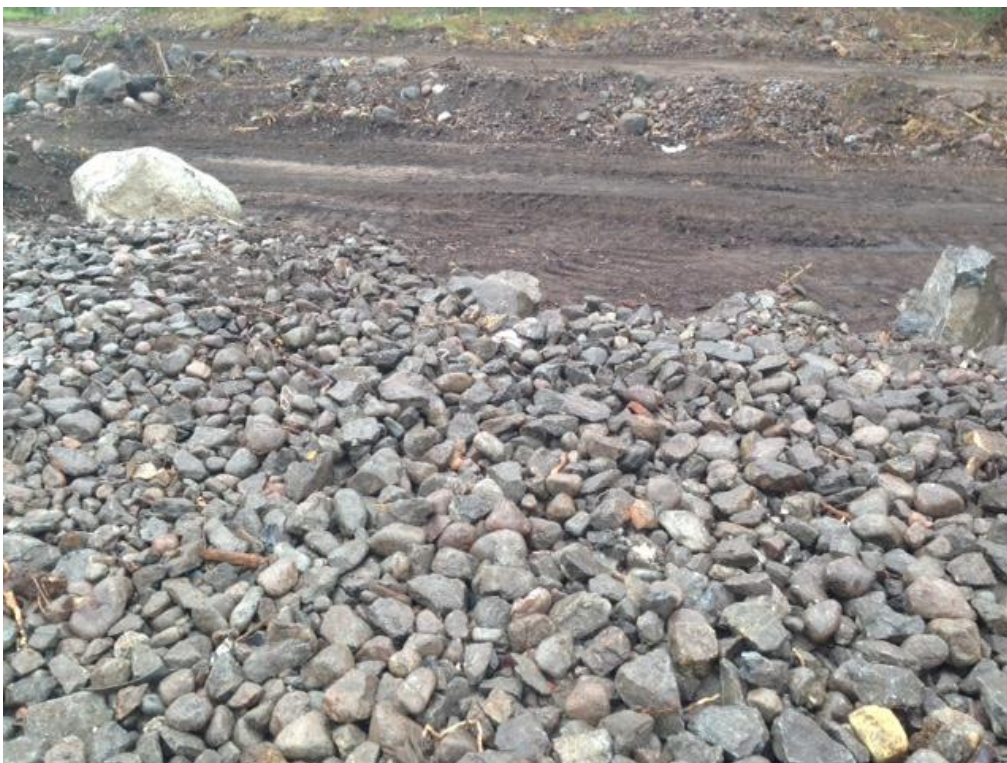
Figur 3. Siktade och sorterade fraktioner som har kunnat återanvändas inom området.

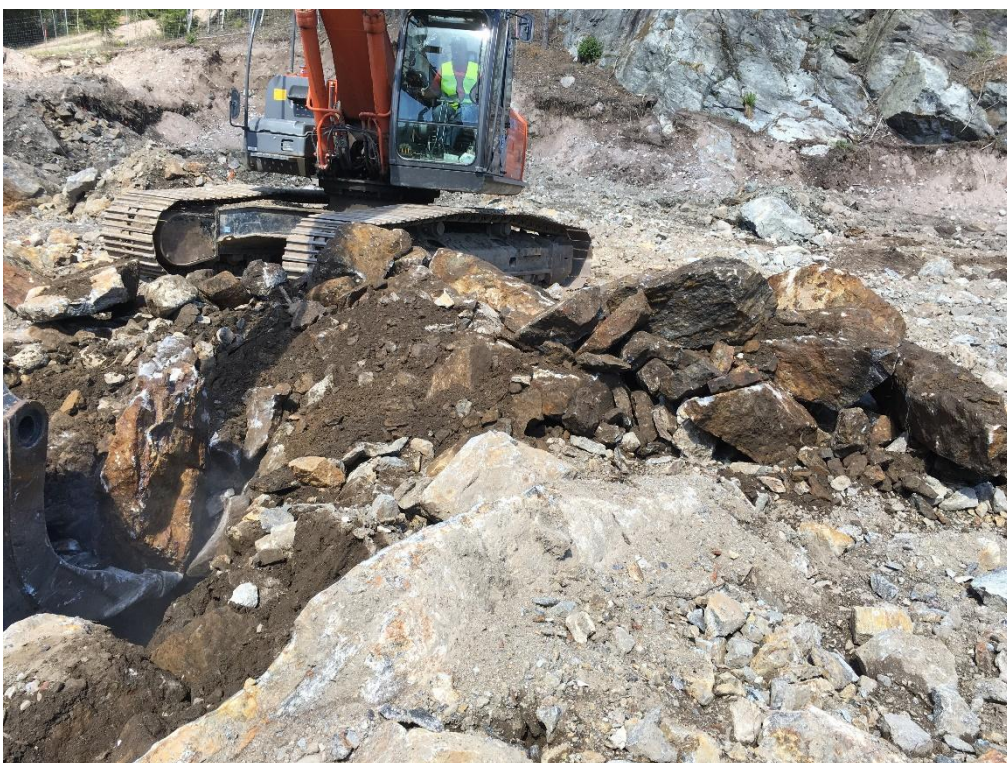
Figur 4. En stor del av massorna inom tippområdet utgjordes av block och sprängsten. I bilden pågår provgrävning för provtagning och klassificering av SEV-ruta C9.

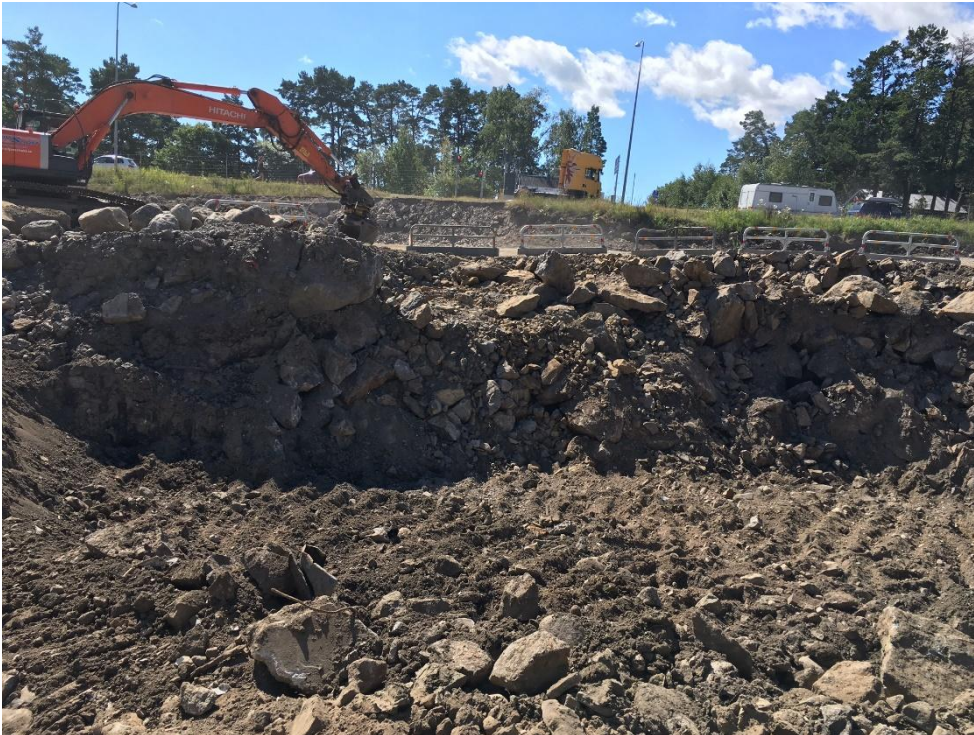
Figur 5. Sanering och provtagning i schaktväggar och -botten i SEV-ruta C9.

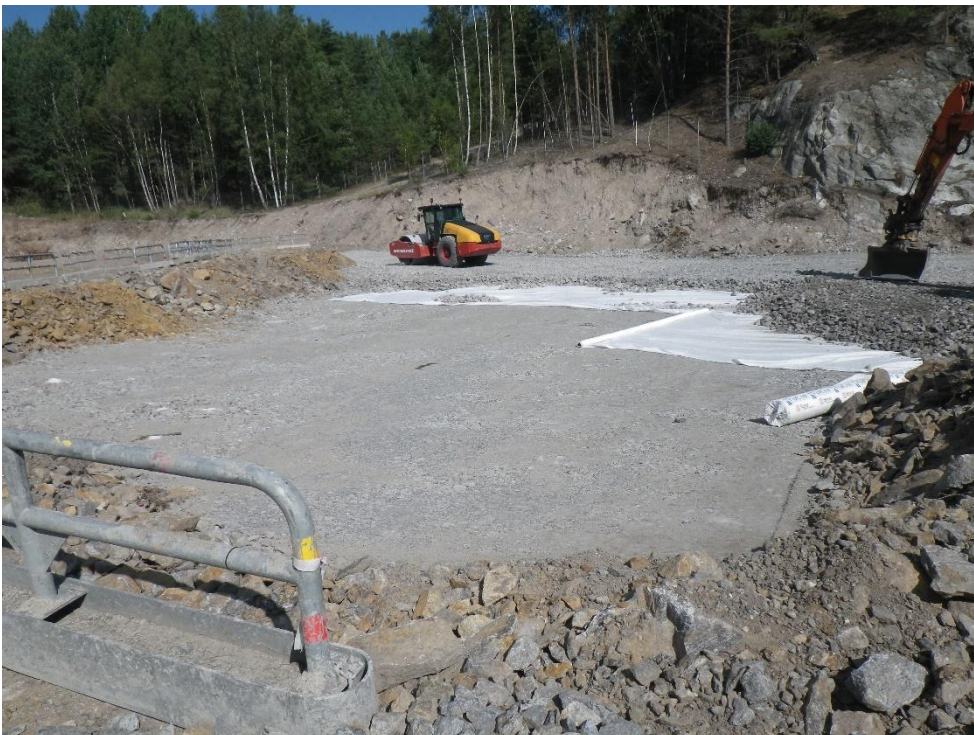
Figur 6. Installation av markavskiljningsduk inom det område där föroreningar har lämnats kvar. Innan duken lades ut jämnades schaktbotten till. Omgivande markytor har även jämnats till.

Dokumenterade restföroreningar med halter överstigande de mätbara åtgärdsmålen har lämnats inom SEV-rutorna D6, D7, D9 och C8. Föroreningarna ligger mer än 2 meter under blivande markyta och utgörs av främst tungmetaller. De metaller som har uppmätts i högst halter i förhållande till riktvärdena är barium, koppar och zink. En markavskiljningsduk har lagts mellan den förorenade jorden och de nya tillförda massorna. Markduk lades även i ytterligare några SEV-rutor, se *Tabell 3*. Innan markavskiljningsduken lades jämnades markytan med nya tillförda massor. Detta för att det var svårt att få en jämn markyta utifrån det blockiga fyllnadsmaterial som låg inom tippområdet. Därefter fylldes området upp med nytt krossmaterial, se *Bilaga 8* för fotografier.
