PM – Miljöteknisk utlåtande gällande Marksaneringsåtgärder utförda på del av fastigheterna Mörtnäs 1:68 och-1:23, Värmdö kommun

1 Inledning och syfte

Syftet med framtagandet av rubricerat PM är att förtydliga sanerat område inom Mörtnäs 1:68 och Mörtnäs 1:12 samt hur restföroreningarna förhåller sig till planerad byggnation inom berört område. Eventuella risker i C9 där PAH-M och -H kvarlämnas kommer även att riskbedömas utifrån risk för inträngning av ångor i byggnaden.

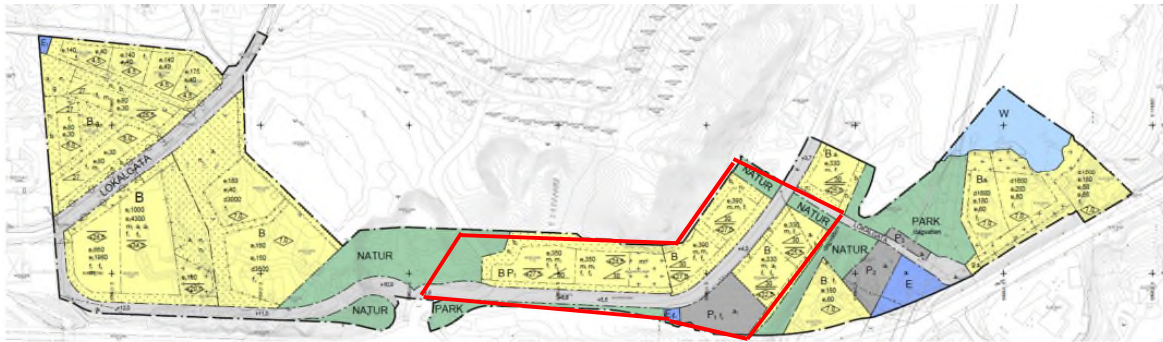
Figur 1. Berörd del av planområdet där detaljerade miljötekniska markundersökningar samt marksaneringsåtgärder utförts under 2016 (markerat med röd färg).

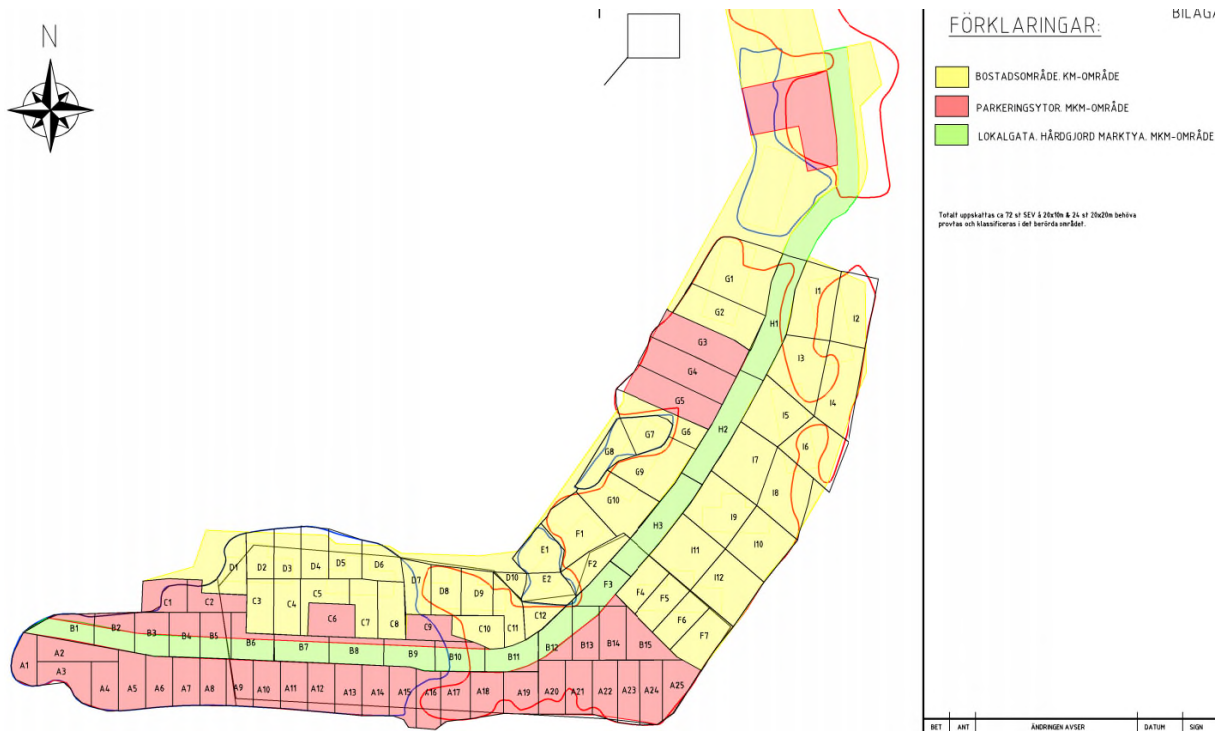
Inför utförd marksanering delades det aktuella området upp i två markanvändningsområden, KM-området (bebyggda eller mark som ej är hårdgjorda) samt MKM-område (För mark under hårdgjorda marktytor), se Figur 2.

Figur 2. Områdets uppdelning av markanvändningsområde, KM-område och MKM-område.

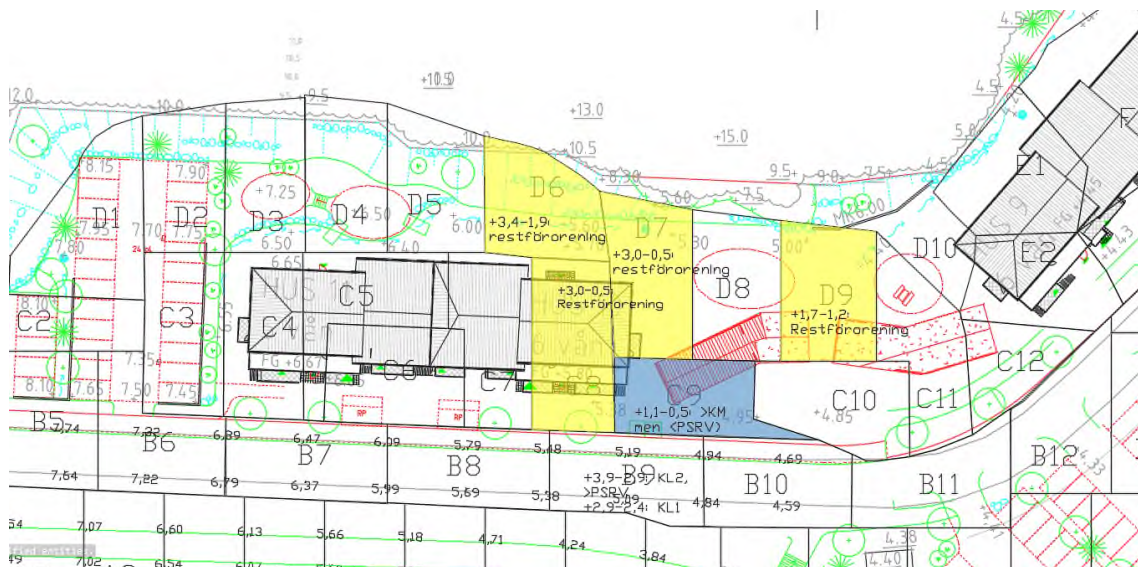
Inom KM-området (bostadsbebyggelse) där restföroreningar kvarlämnats på större markdjup (rutorna D6, D7, D9, C8 och C9) varierar höjderna för färdig grund för byggnad på mellan +5,8 (Hus 10) och +6,67 (Hus 11). Omkringliggande markytor kommer färdigställas på markytor på ca +5 till +5,7 i norra delen och +5 till +5,38 i södra delen.

Figur 3. Presentation av planerad byggnation och kvarlämnad restförorening tillsammans med +-höjder för planerad markyta.

SEV-ruta	Djup restförorening (+höjd)	Planerad markyta (+höjd)	Planerad markanvändning	Föroreningsgrad	kommentar
D6	+3,6-+1,9	+5,6-+5,7	KM mark utanför byggnad	Zn>MKM	Restförorening 2 meter under färdig markyta. Zn>MKM. Enligt utförd riskbedömning ingen risk för människors hälsa eller miljö.
D7	+3,0-+0,5	+5,0-5,3	Delvid bebyggd	>KM (alifater C16-C35, aromater C10-C16, PAH-H,met) & >MKM (Ba,Co)	Restförorening 2 meter under färdig markyta. Flertal metaller >KM, MKM, samt alifatiska- och aromatiska kolväten >KM på djupet +1,5-+0,5. Enligt utförd riskbedömning ingen risk för människors hälsa eller miljö.
D9	+1,7-+1,2	+4,4-+5,0	del av servicebyggnad samt uteplats	As>MKM, resterande ämnen <KM	Restförorening 2 meter under färdig markyta. As>MKM. Enligt utförd riskbedömning ingen risk för människors hälsa eller miljö.
C8	+3,0-+0,5	+5,4-+5,8	Bebyggd mark	>KM (PAH-H,metaller) & >MKM (Ba,Cu,Zn)	Restförorening 2 meter under färdig markyta. PAH-H >KM, flertal metaller >MKM. Enligt utförd riskbedömning ingen risk för människors hälsa eller miljö.

C9	+1,1-+0,5	+5-+5,4	angränsar till bebyggd mark, servicebyggnad	>KM (PAH-H)	Restförorening 2 meter under färdig markyta. PAH-H >KM. Enligt utförd riskbedömning ingen risk för människors hälsa eller miljö.

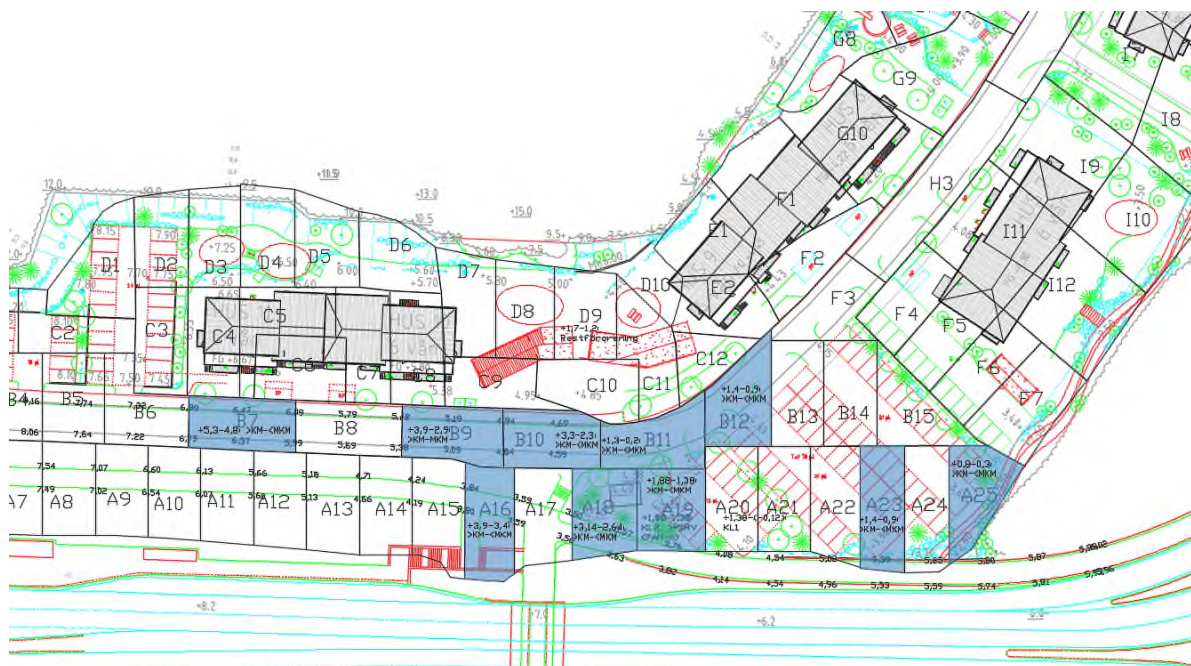
Vissa områden i planerad gatumark/parkeringsytor sanerades ned till KM. I övrigt var de mätbara åtgärds målen för planerade hårdgjorda markytor MKM. Inga halter över MKM har kvarlämnats för denna markanvändning och därmed ingen restförorening utifrån behov av marksanering. Däremot finns det ett flertal rutor där halterna överstiger KM-<MKM kvar i området. Projekteringsarbetet pågår för nuvarande för att ta fram slutliga +-höjder på färdig mark varav osäkerhet finns i nuläget gällande behovet att schakta i delområden där halter >KM-<MKM finns kvar. I Figur 4 presenteras de berörda SEV-rutor var det finns kvarlämnat halter >KM-<MKM tillsammans med markanvändning och preliminära sluthöjder på markytan.

Figur 4. Presentation av planerad byggnation och kvarlämnad restförorening tillsammans med +-höjder för planerad markyta.

SEV-ruta	Djup halt >KM (+höjd)	Planerad markyta (+höjd)	Planerad markanvändning	Föroreningsgrad	kommentar
B7	+5,3-4,8	+6-+6,9	Lokalgata	>KM-<MKM	Hanteras vid behov av grundläggningsschakt
B9	+3,9-+2,9	+4,9-+5,4	Lokalgata	>KM-<MKM	Hanteras vid behov av grundläggningsschakt
B10	+3,3-2,3	+4,5-+4,9	Lokalgata	>KM-<MKM	Hanteras vid behov av grundläggningsschakt
B11	+1,3-+0,2	ca +4,4-+4,5	Lokalgata	>KM-<MKM	Halter >KM minst 3 meter under markyta
B12	+1,4-+0,9	ca +4,3-+4,4	Lokalgata	>KM-<MKM	Halter >KM ca 3 meter under markyta
A16	+3,9-+3,4	ca +3,6-+3,8	GC-väg område	>KM-<MKM	Här kommer jord med halter >KM behöva hanteras.
A18	+3,1-+2,6	+3,5-+3,6	GC-väg område	>KM-<MKM	Hanteras vid behov av grundläggningsschakt
A19	+1,9-+1,4	ca +3,8-+4,4	Parkering	>KM-<MKM	Bedöms ligga under planerad grundläggningsschakt
A23	+1,4-+0,9	ca +3,9-+5,4	Parkering	>KM-<MKM	Bedöms ligga under planerad grundläggningsschakt
A25	+0,8-+0,3	ca +2,7-+3,4	Parkering	>KM-<MKM	Bedöms ligga under planerad grundläggningsschakt

Ett förtydligande för MKM-området har dock gjorts för att redovisa nivåerna där förhöjda halter >KM kvarlämnats mot planerad markyta, se tabell 3. I samband med planerad schaktentreprenad för dessa markområden skall dessa SEV-rutor beaktas för rätt hantering av jorden. I det fall schakt i delområden där halter >KM kvarlämnats rekommenderas kontakt tas med Miljöförvaltningen, Värmdö kommun, om en anmälan om avhjälpandeåtgärder skall inlämnas.

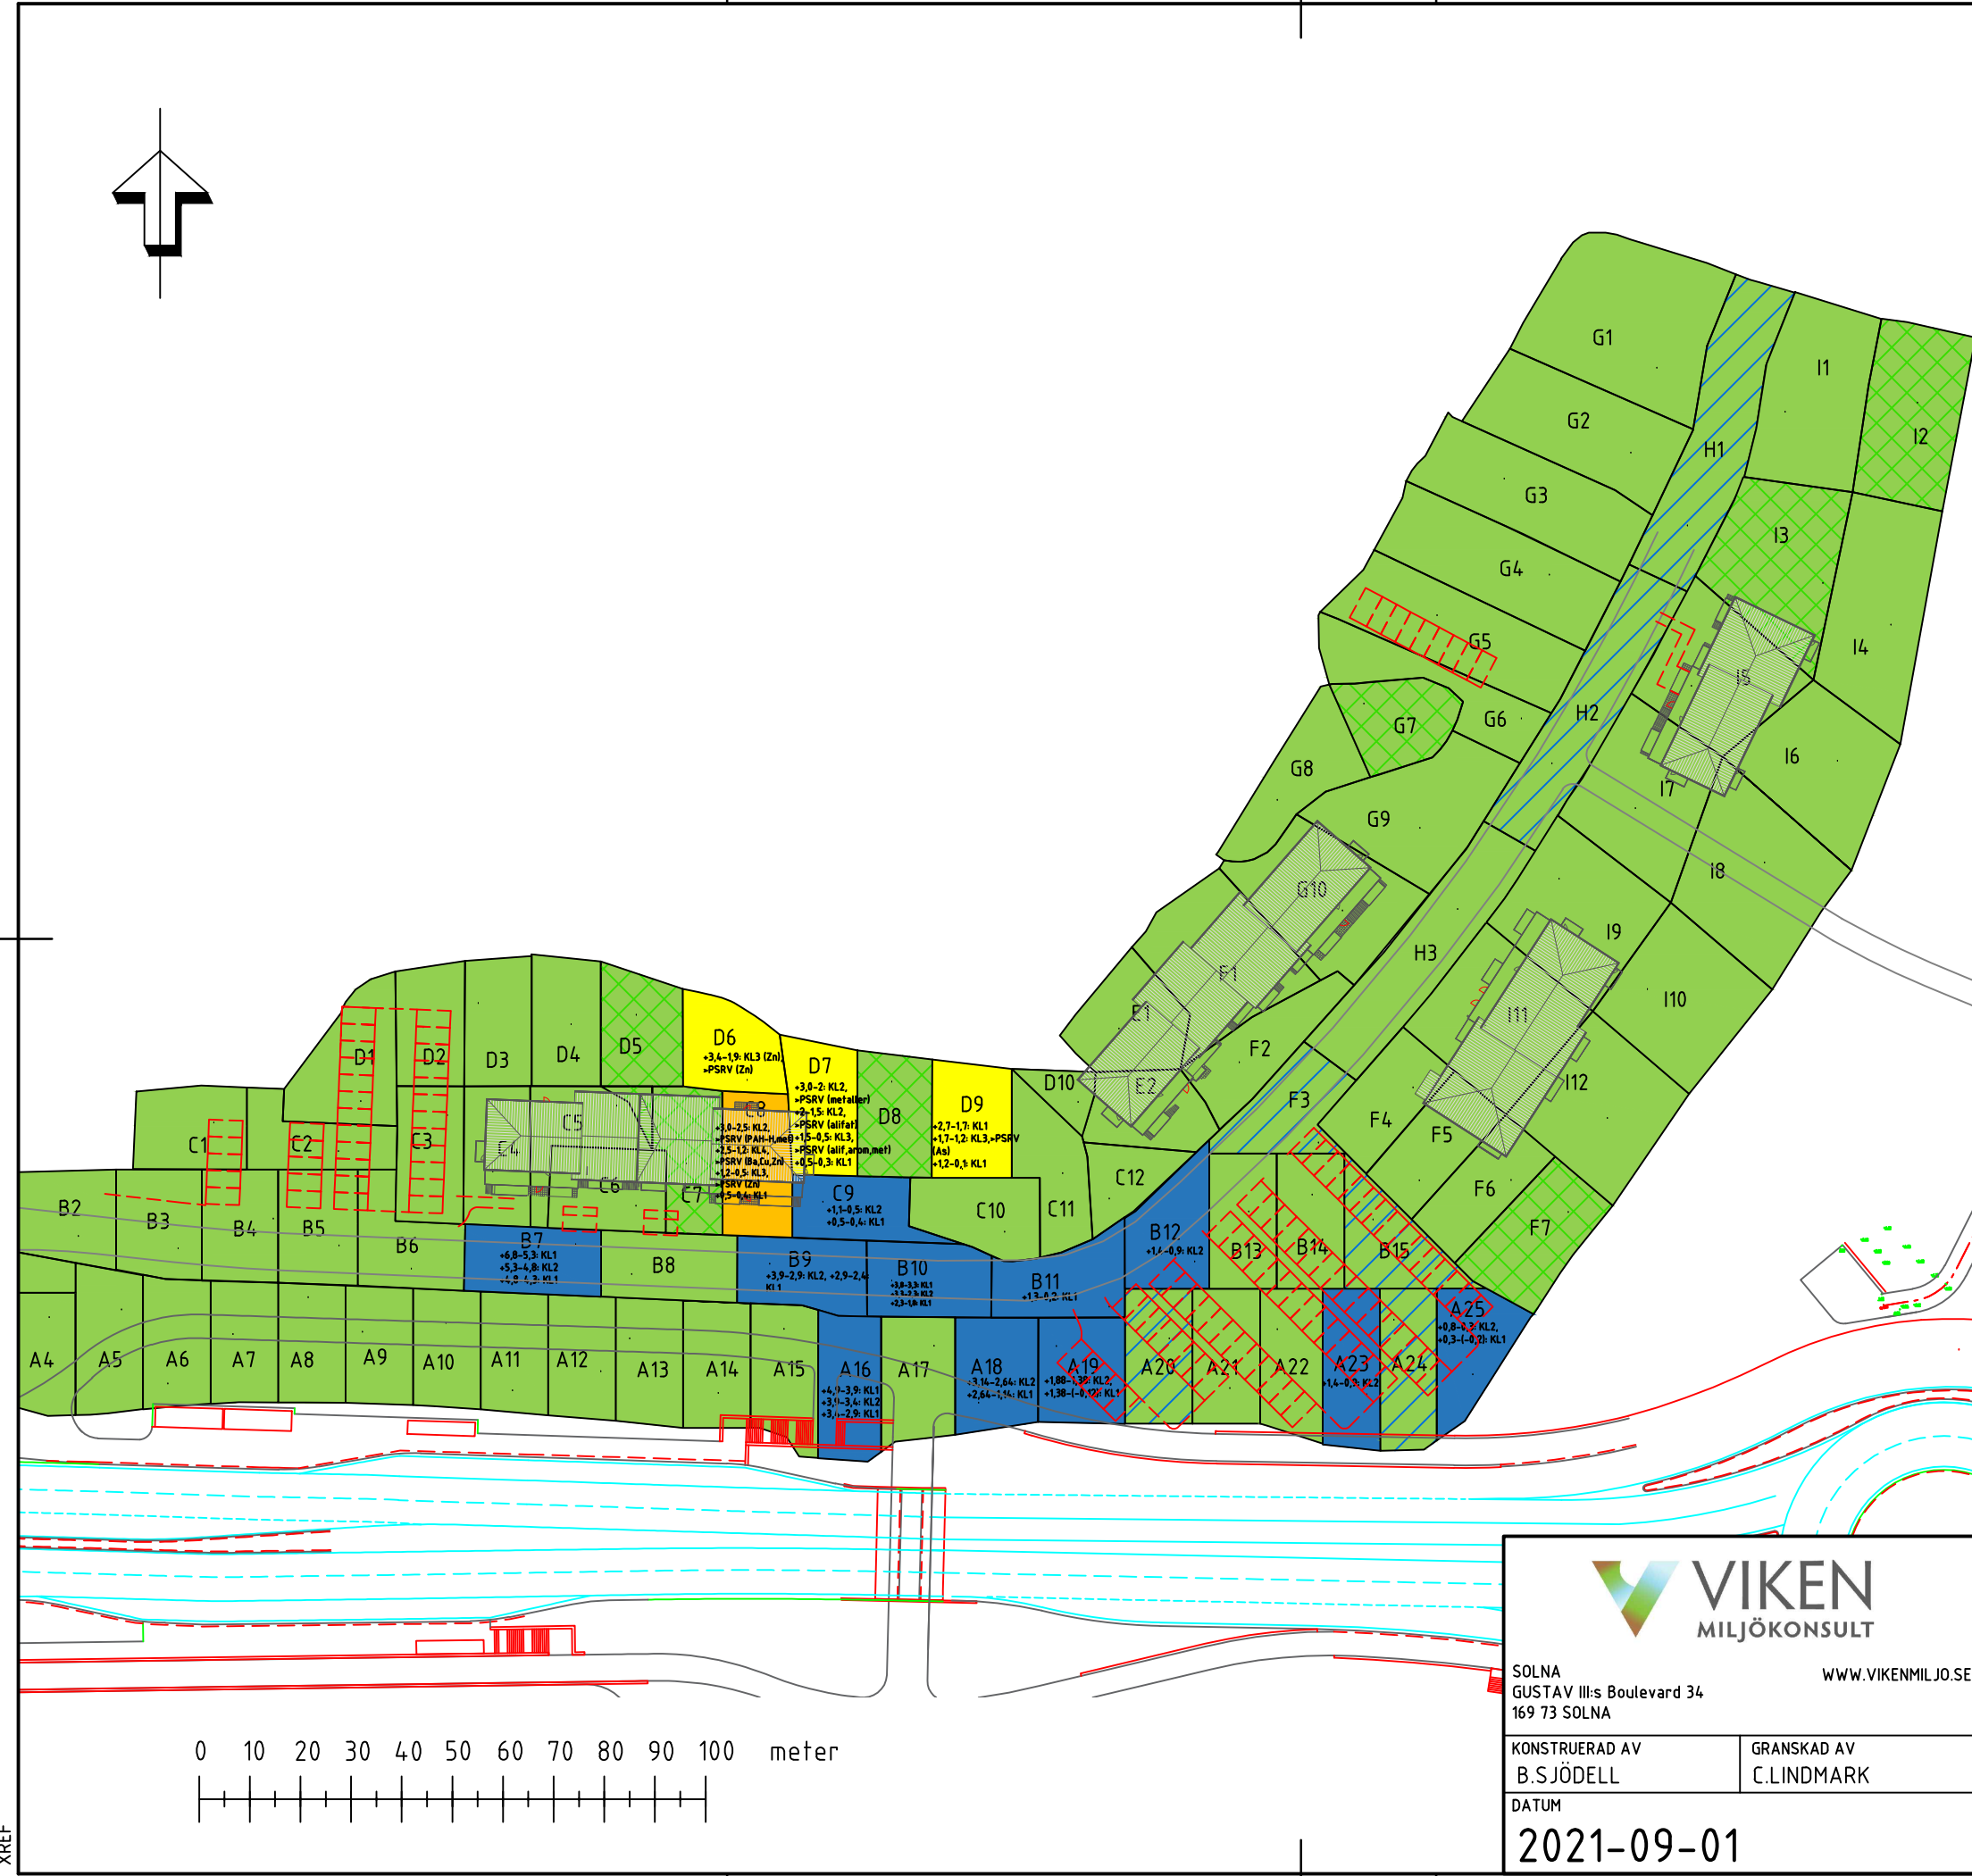
Bilaga 1: Klassningsplan jord efter marksaneringsåtgärder med planerad byggnation

Dokumenterade restföroreningar med halter överstigande de mätbara åtgärds målen (plats specifika riktvärdena för jord >1m) har lämnats inom SEV-rutorna D6, D7, D9 och C8, se Bilaga 1. Saneringsmålen med sanering ned till KM för bostadsmark (KM-område) mellan djupen 0-1m och MKM för planerade hårdgjorda markytor (gatumark, parkering) har uppnåtts för hela det berörda området.

Restföroreningarna ligger mer än 2 meter under blivande markyta och utgörs av främst tungmetaller. De metaller som har uppmätts i högst halter där halterna överstiger MKM är barium, koppar och

I C9 utfördes en djupare sanering ned till nivån +1,1 på grund av höga halter i jorden mellan +2,1-+1,1 efter samråd med Miljöförvaltningen, Värmdö kommun. Schaktbottenprovet påvisade halter under KM i nivå +1,1 i C9. I två av schaktväggsproven i rutan C9 låg halter av PAH-H strax över KM men under de mätbara åtgärdsmålen.
