Kulturhistorisk byggnadsinventering Nykvarn

Kundvals- och finansieringsavdelningen
Kulturenheten
2013

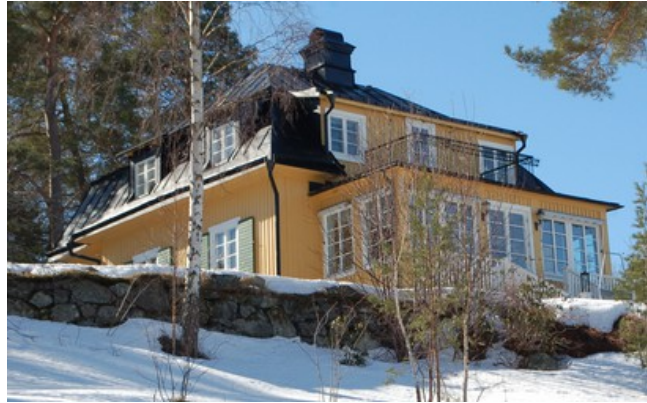
Fågelvik 1:10, Granliden

Byggnadsår: 1910 (FIR)**Historik:** Byggnaden är markerad som Granliden på en karta från 1911 och var en av de första som uppfördes i området efter avstyckningarna av tomter.**Ändringar:** Verandan har byggts om under 1900-talets andra hälft. Den var tidigare öppen.**Beskrivning:** Villa med kvadratisk plan, i en och en halv våning som täcks av ett brutet valmat tak klätt med svart plåt. En plåtinklädd skorsten med utkragat krön finns på taknocken. Takkupor finns. Väggarna är klädda med gul locklistpanel. Vita fönsterfoder. Gröna fönsterluckor finns till några fönster. Tvålufts-fönster med tre rutor per luft. På den norra sidan finns en glasad veranda med balkong över. På västra sidan finns en farstukvist i en våning.

**Kulturhistorisk klassificering:** Klass III. En av de villor som uppfördes under tidigt 1900-tal i området och därmed berättar om områdets historia och utveckling. Byggnaden, som har genomgått vissa förändringar, har en tidstypisk utformning och har ett miljöskapande värde.**Karaktär och bevarandevärda detaljer:**

- Byggnadens form och storlek
- Takform
- Skorstenens placering
- Träpanel

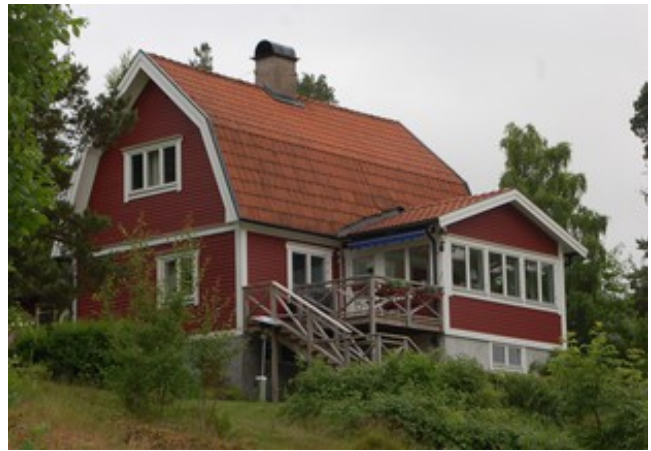
Fågelvik 1:19

Beskrivning: Villa i en och en halv våning som står på en gjuten sockel och täcks av ett brutet tak klätt med tvåkupigt tegel. Taket är dominerande i husets uttryck och ger det en något sluten form. En putsad skorsten finns på taknocken. Väggarna är klädda med röd liggande panel. Vita knutar, våningsband, vindskivor och fönsterfoder. Två- och trelufts-fönster utan spröjs. På den norra långsidan finns en senare tillkommen glasad veranda i en våning, under sadeltak och med moderna fönster. Intill verandan har ett trädäck tillkommit.

Kulturhistorisk klassificering: Klass III. En av de villor som uppfördes under tidigt 1900-tal efter att tomter hade styckats av i området. Därmed har byggnaden ett lokalhistoriskt värde, samt ett miljöskapande värde. Byggnaden har en tidstypisk utformning genom bl a byggnadens form och takform.

- Byggnadens avläsbara äldre form och storlek
- Takform och tegelbeklädnad
- Skorstenens placering
- Träpanel

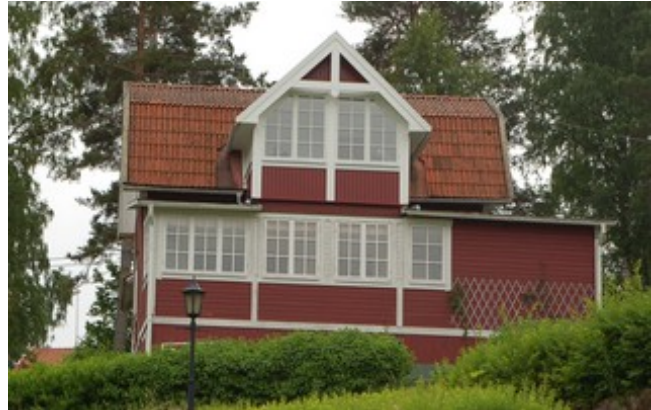
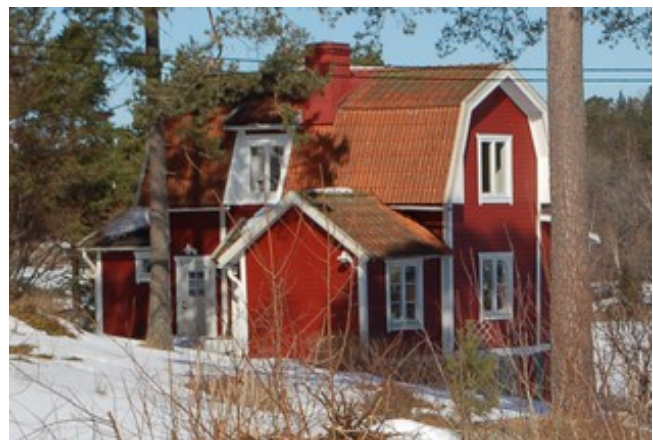
Fågelvik 1:90

Byggnadsår: 1910-tal**Historik:****Ändringar:** Tillbyggnader på tre av fasaderna.

Beskrivning: Villa i en och en halv våning som täcks av ett brutet tak klätt med tvåkupigt tegel. På ena takfallet finns en plåtinklädd skorsten. Väggarna är klädda med röd liggande panel. Knutar, vindskivor och fönsterfoder är vita. Tvåluftsfönster utan spröjs. På norra långsidan mot vattnet finns en glasad veranda i två våningar. Verandan är klädd med stående röd panel och har småspröjsade fönster. På västra gaveln finns en tillbyggnad. På södra långsidan finns en takkupa samt en tillbyggnad i en våning.

Kulturhistorisk klassificering: Klass III.

Tidstypiskt utformad villa, som dock förlorat delar av sin ursprungliga karaktär genom bl a tillbyggnader. Byggnaden har ett miljöskapande värde och berättar om den utveckling som skedde i området under 1900-talets första hälft.

- Byggnadens avläsbara ursprungliga form
- Träpanel
- Takform och tegelbeklädnad
- Skorstenens placering
- Verandans äldre fönster

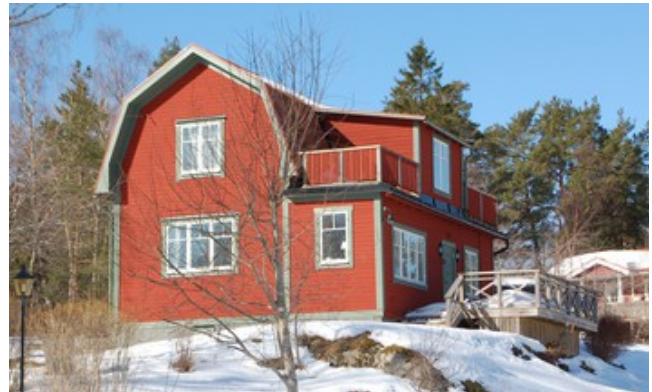
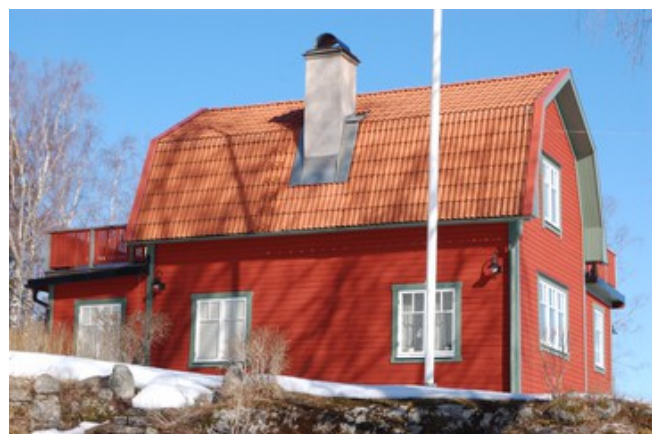
Fågelvik 1:91

Beskrivning: Villa i en och en halv våning som vilar på en gjuten sockel och täcks av ett brutet tak klätt med tvåkupigt tegel. På ena takfallet finns en putsad skorsten. Väggarna är klädda med röd liggande panel. Knutar, vindskivor och fönsterfoder är gröna medan fönsterbågarna är vita. En-, två- och treluftsfönster med småspröjsade övre delar. På den norra långsidan och västra gaveln finns tillbyggnader i en våning med en takkupa samt balkonger över. Utanför den norra långsidan finns ett trädäck.

Kulturhistorisk klassificering: Klass III.
Tidstypiskt utformad villa, som dock förlorat delar av sin ursprungliga karaktär genom tillbyggnader. Miljöskapande värde.

- Byggnadens avläsbara ursprungliga form
- Takform och tegelbeklädnad
- Skorstenens placering
- Fönstersättning
- Träpanel

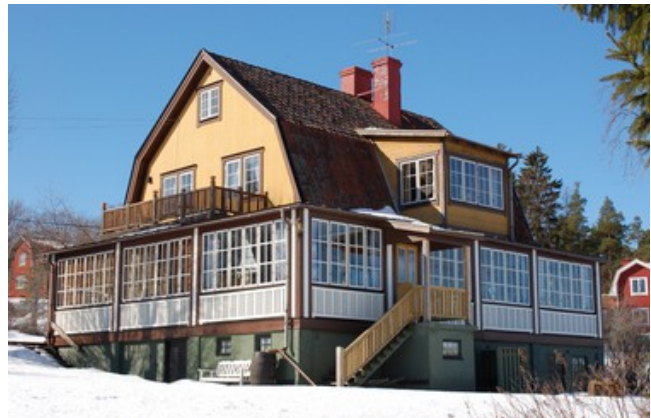
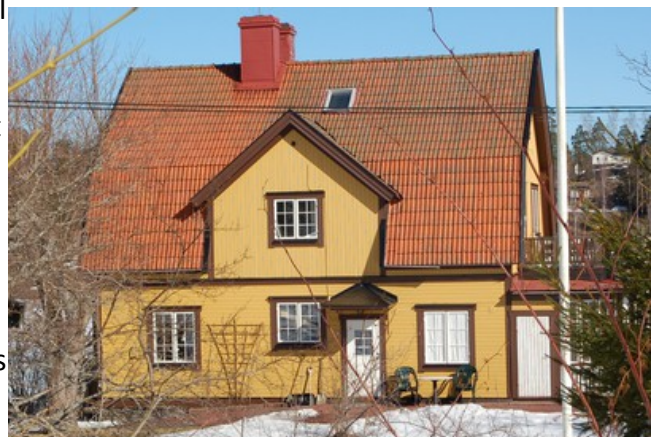
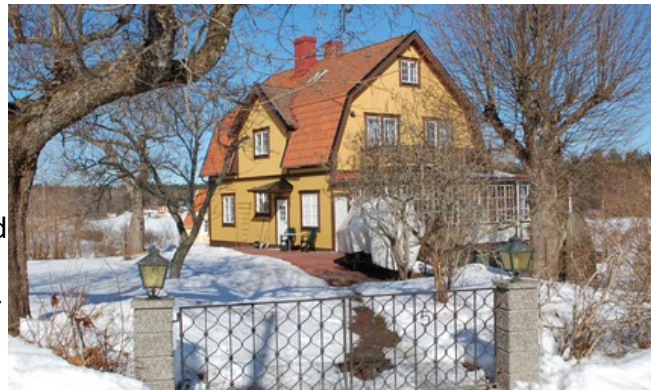
Fågelvik 1:92

Beskrivning: Villa i en och en halv våning samt med källare. Byggnaden vilar på en putsad sockel som är grönmålad och täcks av ett brutet tak klätt med tvåkupigt tegel. Två plåtinklädda skorstenar finns på varsin sida om taknocken. Ett litet takfönster finns på ena takfallet. Väggarna är klädda med gul spontad panel, liggande på nedervåningen och stående på övervåningen. Vindskivor, knutar, dörr- och fönsterfoder samt ett våningsband är brunmålade. På södra långsidan finns en frontespis. På denna sida finns också en entré, under ett skärmtak. På norra långsidan och östra gaveln finns en inglasad veranda i en våning. Över den på gaveln finns en balkong med två utgångar. På norra långsidan finns en takkupa. Verandan är färgsatt i vitt och brunt och har småspröjsade fönster.

Kulturhistorisk klassificering: Klass II. Välbevarad villa, med tidstypisk utformning för 1910-talet, som har fungerat som pensionat. Byggnaden har genom sin utformning och tidigare funktion som pensionat ett social- och samhällshistoriskt värde då den är en del av den utveckling som skedde i skärgården från sent 1800-tal och under 1900-talets början.

- Byggnadens form
- Takform och tegelbeklädnad
- Skorstenarnas placering
- Verandans utformning
- Träpanel
- Fönstertyp

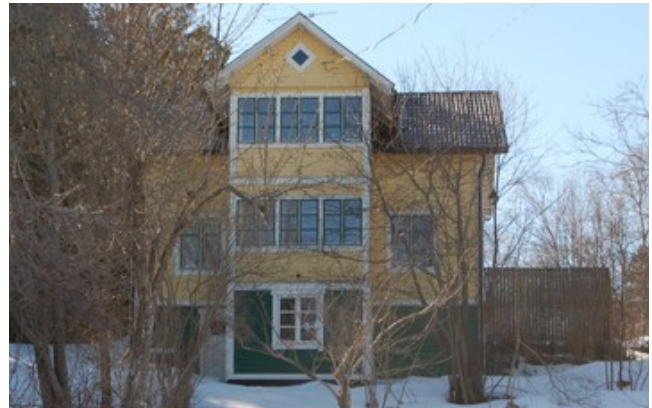
Fågelvik 1:95

Byggnadsår: 1920 (FIR)**Historik:****Ändringar:** Taket var tidigare klätt med tegel.

Beskrivning: Villa med utformning likt det sena 1800-talets och tidiga 1900-talets sommarvillor. Byggnaden är i en och en halv våning samt med källare. Byggnaden täcks av ett sadeltak och står på en sockel murad av natursten. Väggarna är klädda med gul liggande panel. Vita knutar, vindskivor och fönsterfoder. Fyrlufts-fönster med gröna bågar. På den norra långsidan finns en inglasad veranda i två våningar med en profilsågad list under vindskivan. Verandans nedre del samt delar av källarens ytterväggar är klädda med grönmålad träpanel. Stor tomt.

Kulturhistorisk klassificering: Klass II. Välbevarad byggnad med utformning likt de föregående decenniernas sommarvillor. Byggnaden har ett högt miljöskapande värde.

- Byggnadens storlek och form
- Takform
- Verandans utformning
- Träpanel
- Fönstertyp och fönstersättning
- Naturstenssockel

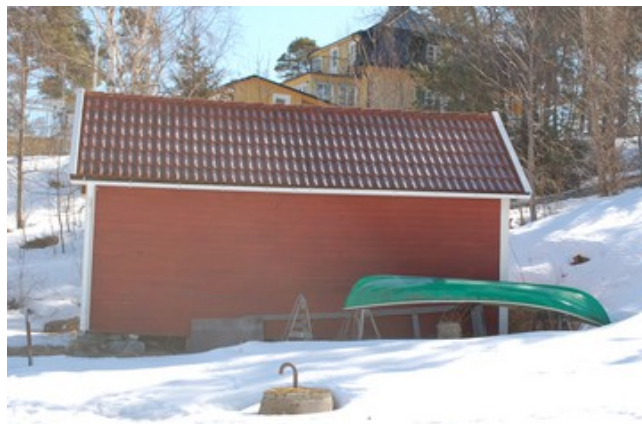
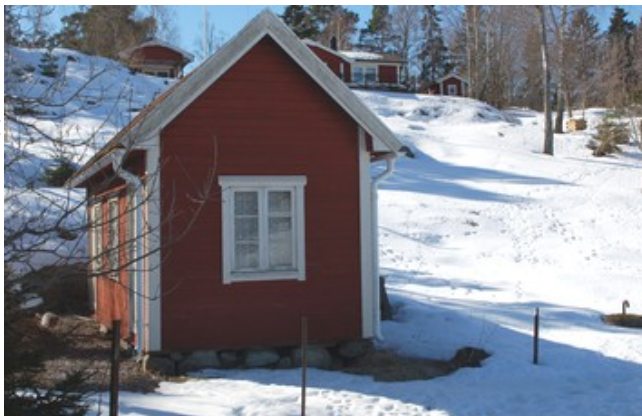
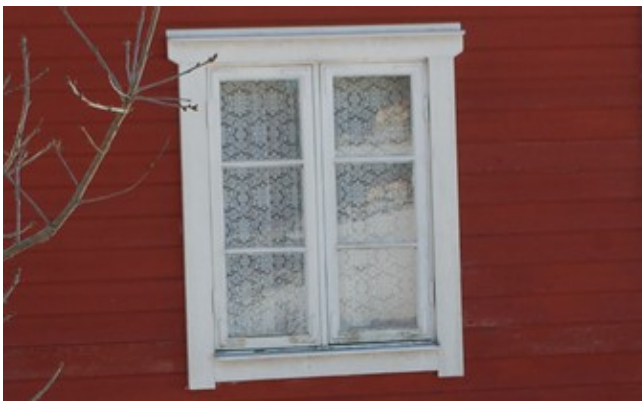
Fågelvik 1:264

Beskrivning: Liten byggnad, ursprungligen badhus, i en våning som vilar på hörnstenar och stenplintar. Byggnaden täcks av ett sadeltak klätt med betongpannor. Liggande röd panel. Vita knutar, vindskivor och fönsterfoder. Ursprungliga tvåluftsfönster med tre rutor per luft. På den östra långsidan finns två dörrar. Den västra långsidan saknar dörrar och fönster.

Kulturhistorisk klassificering: Klass II. Välbevarat f d badhus som är en typisk byggnadstyp i de sommarvilleområden som byggdes under sent 1800-tal och tidigt 1900-tal. Byggnaden har därmed ett visst social- och samhällshistoriskt värde, som en del i sommarvillemiljön. Byggnaden har även ett miljöskapande värde.

- Byggnadens form och storlek
- Hörnstenar
- Takform
- Träpanel med traditionell färgsättning
- Äldre fönster
- De två ingångarna med äldre dörrar
- Få dekorativa detaljer

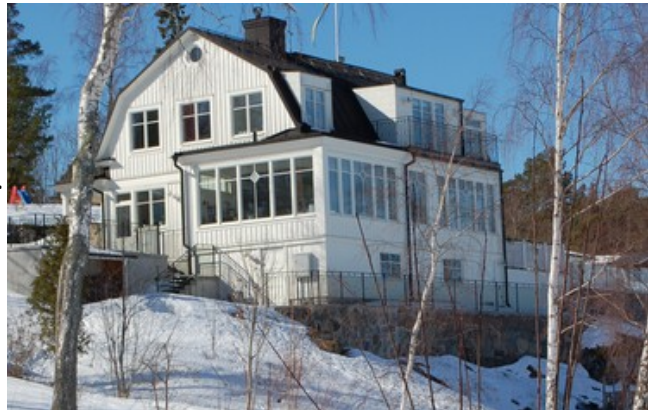
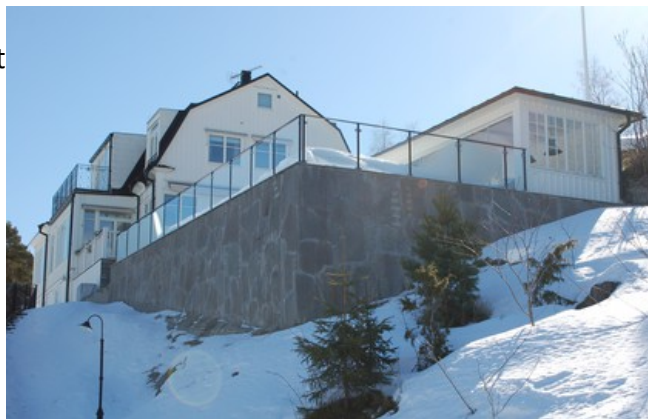
Fågelvik 1:269, Skogshyddan

Ändringar: Senare tillkommen verandan och altaner. Senare tillkomna takkupor. Tillbyggnader.

Beskrivning: Villa i en och en halv våning som ligger i sluttningen ner mot Lagnöström. Byggnaden täcks av ett brutet tak klätt med svart plåt. En plåtinklädd skorsten finns på taknocken. Vit locklistpanel och vita detaljer. Utbytta fönster. En glasad veranda i en våning finns på långsidan mot vattnet. Här finns också tre takkupor och en balkong. Utanför västra gaveln har en altan tillkommit senare.

Kulturhistorisk klassificering: - En av de villor som först uppfördes i området och därmed har ett visst lokalhistoriskt värde. Byggnaden har dock förändrats mycket och förlorat sin ursprungliga karaktär.

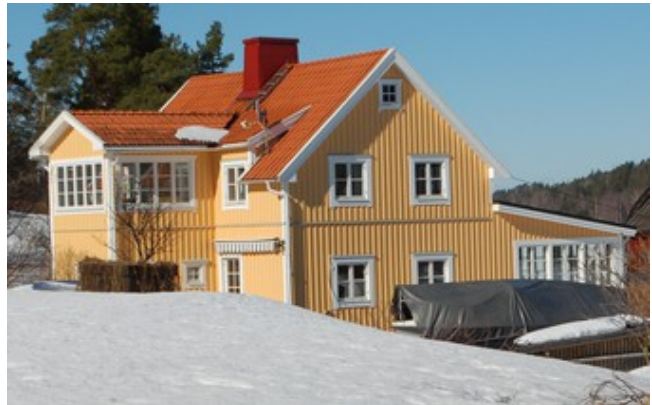
Fågelvik 1:316

Beskrivning: Villa i en och en halv våning som vilar på en gjuten sockel och täcks av ett tegelklätt sadeltak. En plåtinklädd skorsten finns på taknocken. Gul locklistpanel och vita detaljer. Fönster med fyra rutor. På norra långsidan finns

en senare tillkommen glasad veranda i en våning som mitt på byggnaden är i två våningar, samt en farstukvist. På denna långsida finns också två mindre takkupor. På södra långsidan finns en utbyggnad i två våningar under sadeltak. På östra gaveln finns en entré med en farstukvist med svarvade stolpar som bär upp ett sadeltak. Dörren är utbytt.

Kulturhistorisk klassificering: Klass III. En av de villor som uppfördes under 1910-talet i området efter att tomter hade avstyckats. Byggnaden har därmed ett lokalhistoriskt värde. Den är dock mycket förändrad, men har ett miljöskapande värde.

- Byggnadens form och storlek
- Takform och tegelbeklädnad
- Skorstenens placering

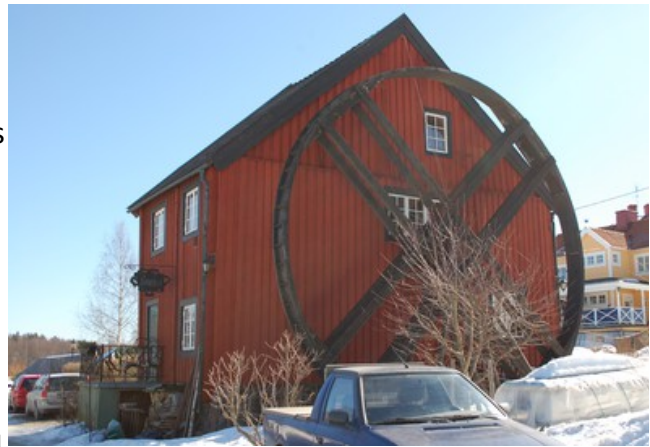
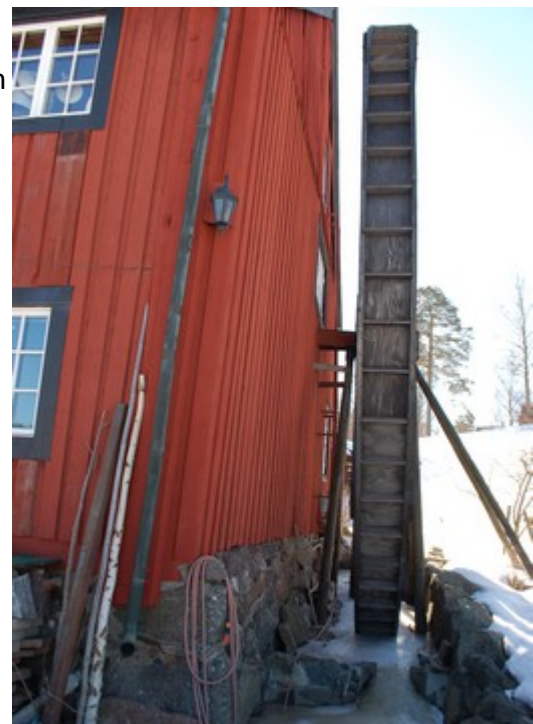
Fågelvik 2:6, Kvarnen

Beskrivning: Kvarnbyggnaden har en närmast kvadratisk plan och är timrad i två våningar och vind. Byggnaden är klädd med rödfärgad lockpanel med svarta fönsterfoder och vindskivor. Byggnaden vilar på en sockel murad av natursten och täcks av ett sadeltak. En tegelskorsten finns på det södra takfallet. Småspröjsade fönster med vita bågar. På den västra gaveln sitter det rekonstruerade kvarnhjulet. Kvarnrännan går alldeles intill den västra gaveln. På den norra långsidan finns en entré med farstukvist utanför. På östra gaveln finns en liten förstuga under sadeltak, asymmetriskt placerad intill byggnadens ena hörn.

Kulturhistorisk klassificering: Klass I. Kvarnen i Nykvarn är en av kommunens bäst bevarade kvarnar. I och med det rekonstruerade kvarnhjulet och det invändigt bevarade maskineriet går det att förstå hur kvarnen en gång fungerade. Därmed har kvarnen viktiga teknik- och byggnadshistoriska värden. Att kvarnar bevaras till vår tid i ett skick så att det går att förstå hur de fungerat, är ett viktigt dokument över det förindustriella Sverige. Byggnaden har ett högt lokalthistoriskt värde genom att platsen fått sitt namn efter kvarnverksamheten som bedrivits här. Byggnaden har ett högt miljöskapande värde.

- Byggnadens storlek och form
- Takform

- Träpanel med traditionell färgsättning
- Naturstenssockel
- Kvarnhjulet och rännen utanför
- Fönstertyp
