Kulturhistorisk byggnadsinventering

Östra Mörtnäs
2023

Titel: Kulturmijöutredning Östra Mörnäs, Värmdö kommun, 2023

Version/datum: 2023-02-24

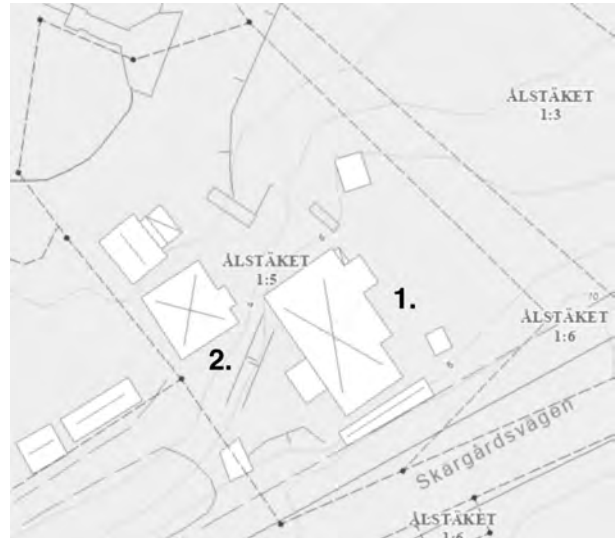
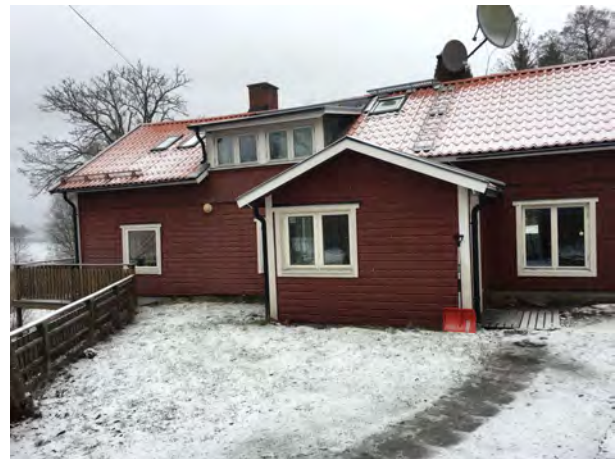
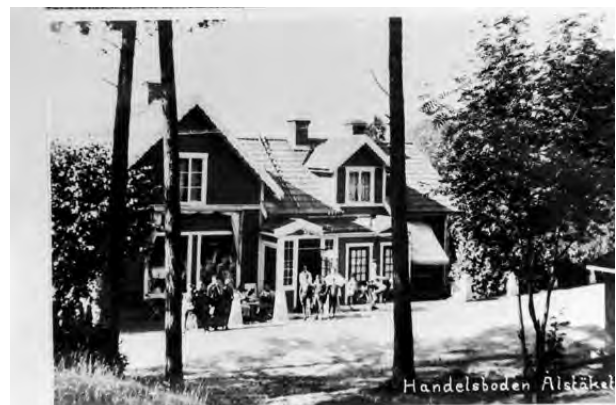
1. Huvudbyggnad

Grundläggning svår att se. Byggnaden har fasader av liggande panel. Fönstren är av modern typ. Taket är täckt av tegelimiterande plåt. Skorstenarna är ommurade under senare tid. Tillbyggnader finns mot norr och mot väster.

Grå. Huset är en del av den äldre bebyggelse som fanns kring tegelbruket med det är kraftigt ombyggt. Samtliga ytskikt är nya, den ursprungliga volymen kan i viss mån läsas av men det finns få saker som tyder på att äldre material är bevarat. Bedömningen är att det kulturhistoriska värdet är lågt men att byggnadens fotavtryck har ett bevarandevärde. Detta skulle kunna innebära att en detaljplan reglerar en eventuell ny byggnads form och placering.

Byggnadens ursprungliga form som till viss del är avläsbar. Inga andra karaktärsskapande detaljer finns.

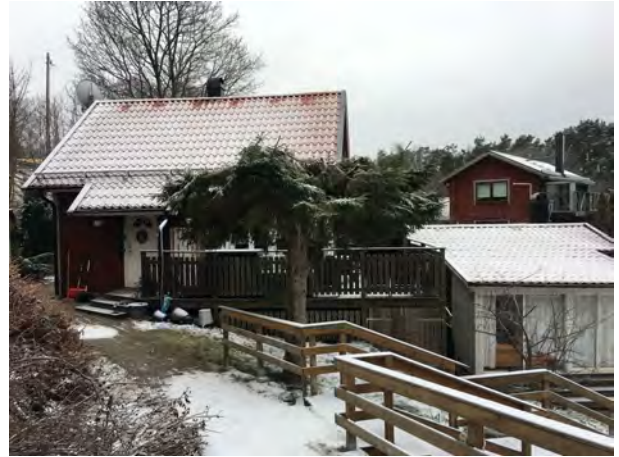
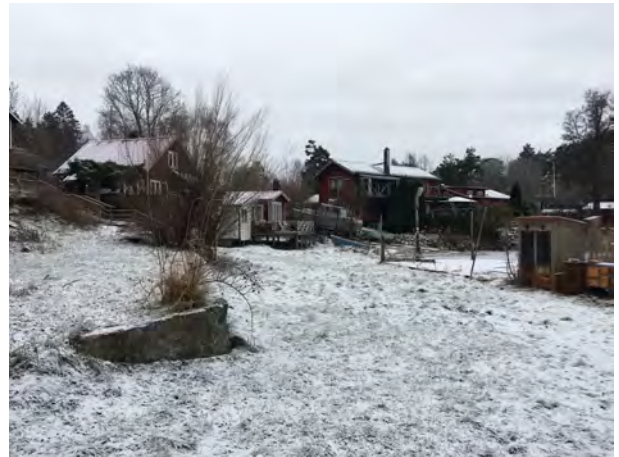
2. Komplementbyggnad

Träbyggnad i 1 ½ plan med sadeltak belagt med tegelimiterande plåt. Fasader med locklistpanel och perspektivfönster av tvåluftstyp. Samtliga ytskikt är nya.

Grå. Byggnaden bedöms inte ha några betydande kulturhistoriska värden.

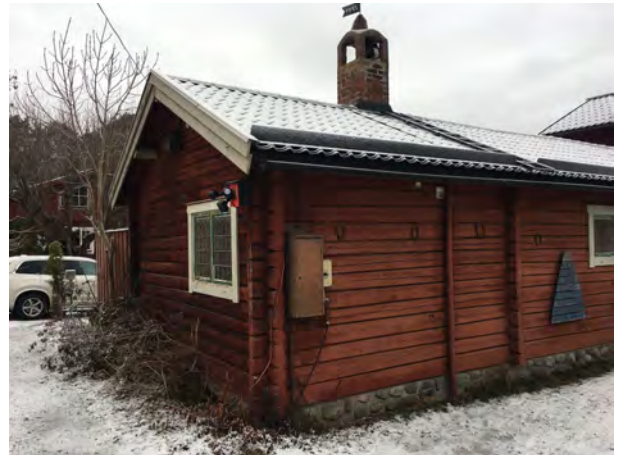
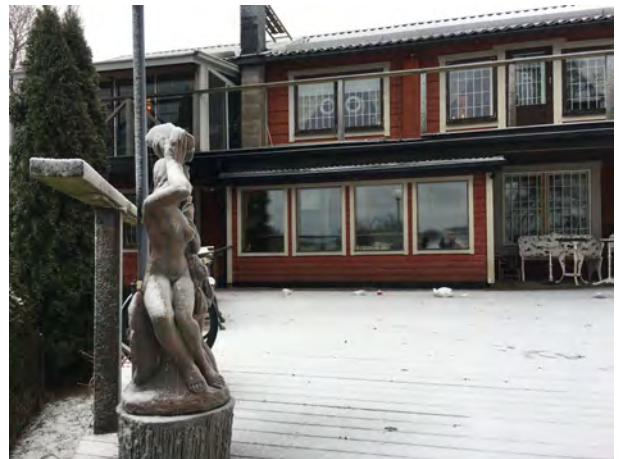
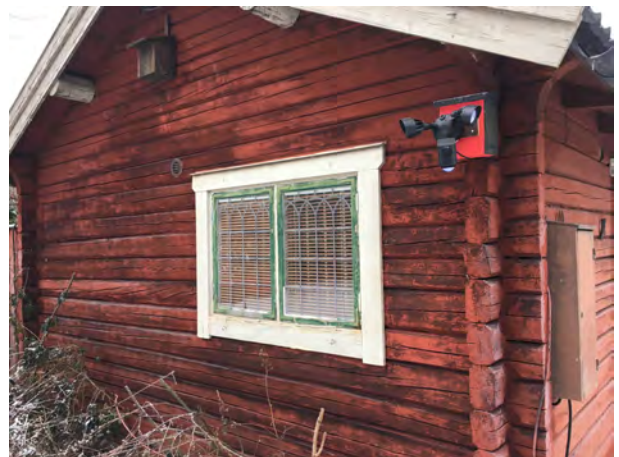
Ålstäket 7:2

Den äldsta delen är grundlagd på en gjuten grund med dekorstenar i form av runda s.k. kattskallar. Byggnadsstommen består av liggtimmer med åstak; runda timmerstockar som vilar på de timrade gavelröstena. Fönstren är av tvåluftstyp och varje båge har småspröjsade, blyinfattade rutor. Taket täcks av tegelimiterande plåt. Murad skorsten med lanternin, troligen senare tillkommen. Huset har byggts till i flera omgångar under 1990-talet.

Gul. Detta avser endast den äldsta delen i en våning som är uppförd 1944. De senare tillbyggnaderna har inget kulturhistoriskt eller miljöskapande värde.

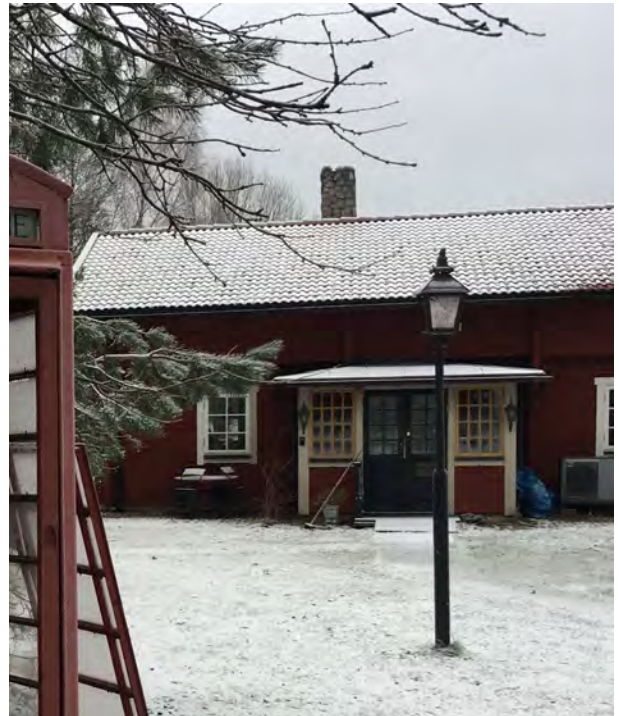
Ålstäket 7:25

Liggstimmerhus med sadeltak. Spröjsade fönster och farstukvist i traditionellt utförande.

Takstolskonstruktion av modernt regelvirke vilket syns på taktassarna. Huset är relativt nyligen uppfört.

Grå. Byggnaden har idag inga kulturhistoriska värden men kan ses som ett exempel på en byggnad som infogar sig i den befintliga bebyggelsestrukturen på ett varsamt sätt.

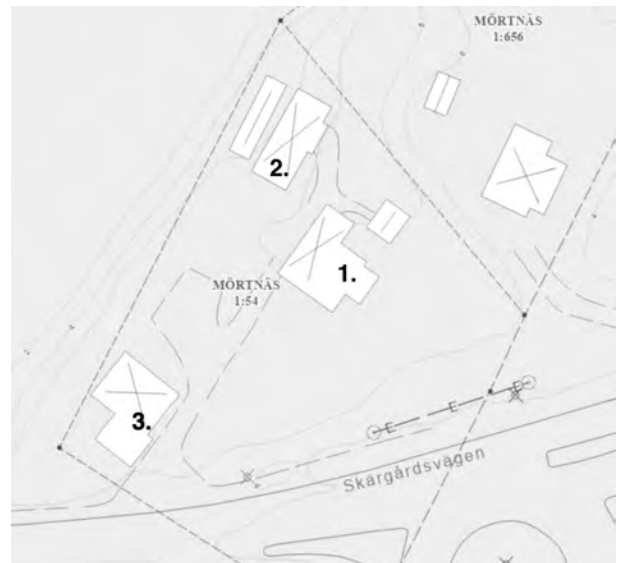
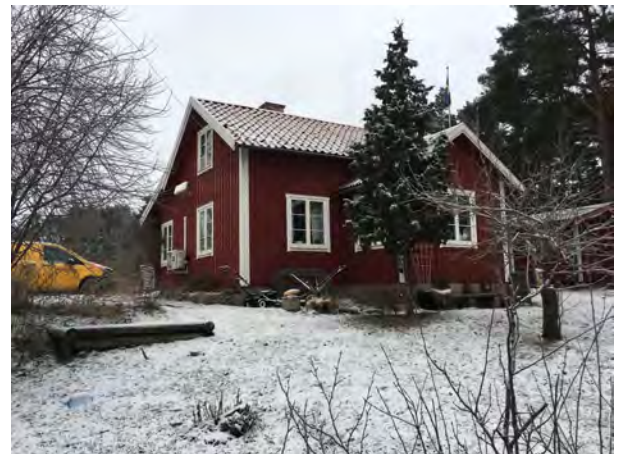
1. Huvudbyggnad

Huset är uppfört på en murad stengrund med en kompletterande gjuten grund mot öster och troligen även mot väster.. Den äldre delen av byggnaden och har sannolikt timmerstomme och de två utbyggnaderna mot öster och väster kan ha en modernare stomme. Fasaderna är utvändigt klädda med stående lockpanel. Fönstren är tvåluftsfönster där varje båge är spröjsad i tre rutor. Fönstren är troligen från första halvan av 1900-talet och skulle kunna ha tillkommit i samband med utbyggnaden mot öster. Taket täcks av enkupigt lertegel. På den ursprungliga byggnadskroppen handslaget enkupigt lertegel. Skorstenen är av äldre utförande och är putsad med ett litet krön. Även om tillbyggnader har skett, bevarar huset det mesta av sin äldre karaktär.

Grön. Huvudbyggnaden har ett betydande värde som en av mycket få kvarvarande byggnader av detta slag i området. Vissa tillbyggnader har skett men dessa är varsamt utförda. Huvudbyggnaden speglar platsens äldre bebyggelsemönster.

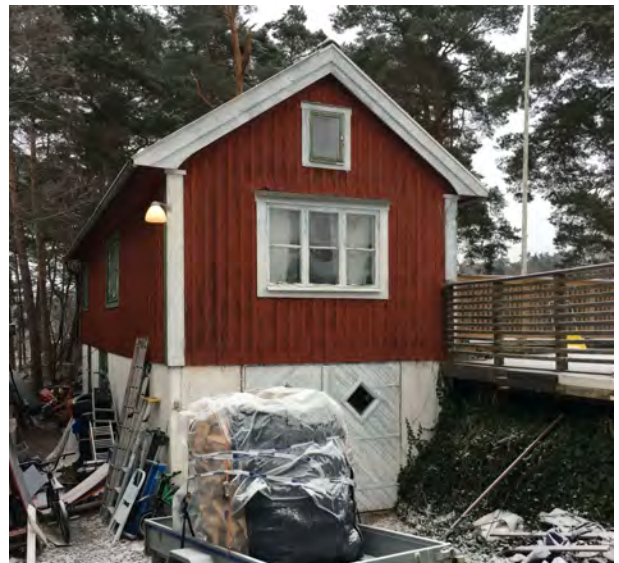
2. Garage

Intill huvudbyggnaden finns ett garage med träöverbyggnad. Garaget, som delvis är inbyggt i slänten, består av murade väggar med en port på gaveln mot söder. Överbyggnaden är av trä med stående locklistpanel och spröjsade två- och trelufts-fönster. Byggnaden har en prydlighet över sig som tar sig uttryck i de markerade hörnen med små ansatser till kapital, de spröjsade fönstren och vindskivornas utformning. Taket täcks av tvåkupigt lertegel.

Gul. Garaget är en senare tillkommen byggnad men har miljöskapande och arkitektoniska värden. Den är välbevarad och har lokala karaktärsdrag som utförandet på vindskivor och takfot, något som förekommer på andra byggnader i omgivningen.

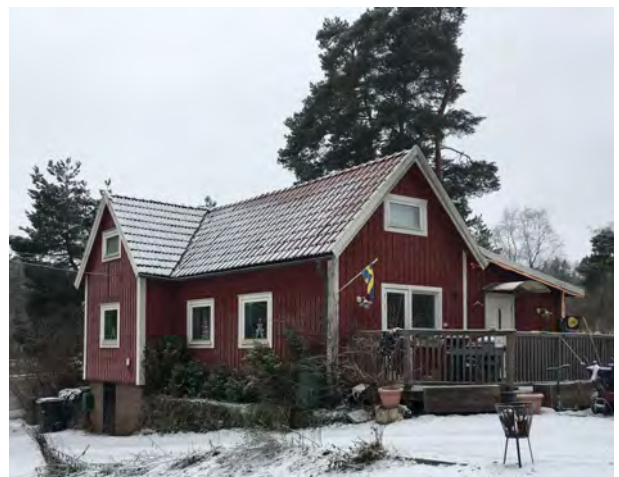
3. Komplementbyggnad

Nära vägen finns en träbyggnad som består av en volym med en vinkelbyggnad. Fasaderna är klädda med stående panel och fönstren är av nyare typ. Taket täcks av tvåkupigt lertegel.

Grå. Byggnaden vid vägen är förändrad genom ombyggnader

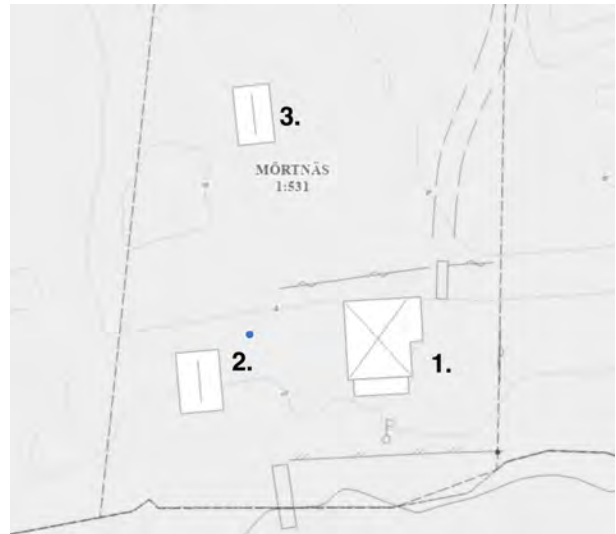
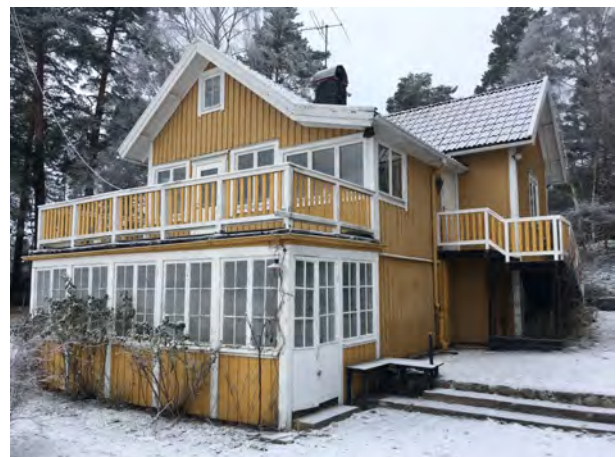
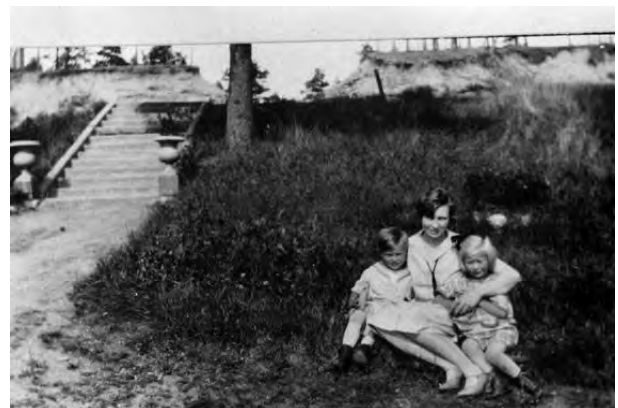
1. Huvudbyggnaden

Byggnaden består av två vinklade huskroppar och är delvis inbyggd i slänten mot vägbanken. Källarplanet bildar ett sutterängplan mot vattnet där det också finns en glasveranda. Byggnaden har inte undersökts invändigt med verandan i markplan som står i förbindelse med husets källarvåning bedöms höra till den tidigare serveringsverksamheten. Byggnaden har stående locklistpanel. Fönstren, utom i verandan, är tvålufts perspektivfönster. Taket är täckt med tvåkupigt lertegel. I den inre vinkeln mellan byggnadskropparna har en till- eller ombyggnad skett i relativt sen tid.

Grön. Trots förändringar som nyare fönster och mindre tillbyggnader får byggnaden betraktas som värdefull. Byggnadens tidigare funktion som skärgårdskonditori innebär att den har ett betydande socialhistoriskt värde. Kontakten med den gamla vägbanken är värdeskapande och ger såväl byggnad som omgivning starka upplevelsevärden. Tomtens topografi och vägbanken bör skyddas, restriktioner mot schaktning bör införas.

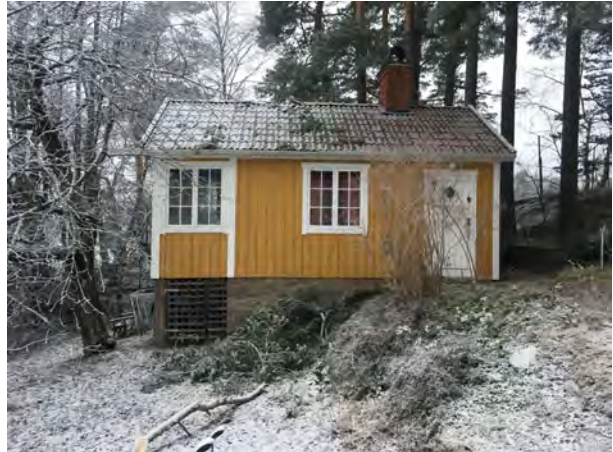
2. Komplementbyggnad

På fastigheten finns även en mycket välbevarad komplementbyggnad. Den är i likhet med huvudbyggnaden inbyggd i slänten och har en gjuten grund med en suterrängvåning. Träöverbyggnaden har fasader med locklistpanel, småspröjsade tvåluftsfönster och tak täckt av tvåkupigt lertegel med en murad skorsten. Byggnaden utmärker sig genom sitt lilla format samtidigt som den har både murad skorsten och veranda. Möjligen är detta en gammal uthyrningsstuga, personalbostad eller ett gästhus.

Grön. Mycket välbevarad byggnad som förmedlar information om fastighetens tidigare användning.

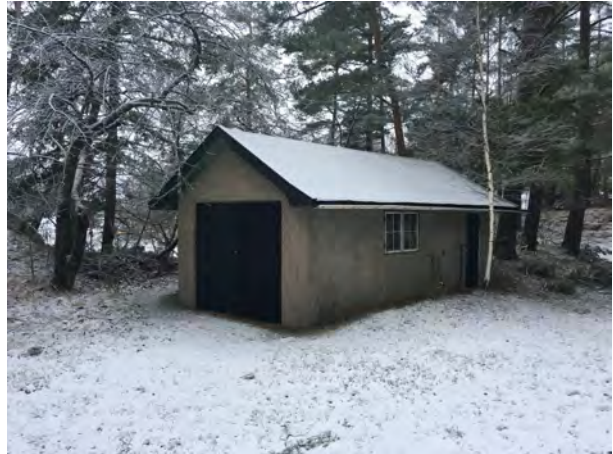
3. Garage

På vägbankens nivå finns ett garage med ett dass. Detta är byggt i betongsten med putsade ytterväggar. Garageporten är av trä och på sidan finns ett spröjsat tvåluftsfönster. På den bakre gaveln finns fönster med äldre armerat glas. Taket är ett sadeltak täckt med papp. Noterbart är att vindskivor och takfot har liknande utförande som garaget på Mörtnäs 1:54.

Gul. Byggnaden är värdeskapande och är en betydelsefull komponent i bebyggelsen runt den gamla vägbanken.

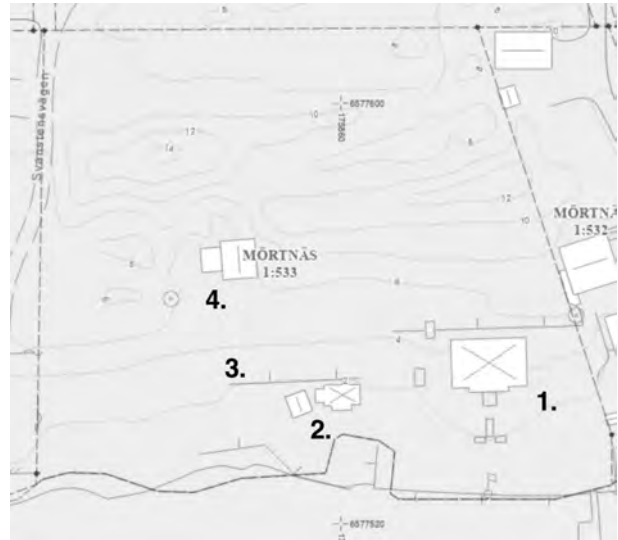
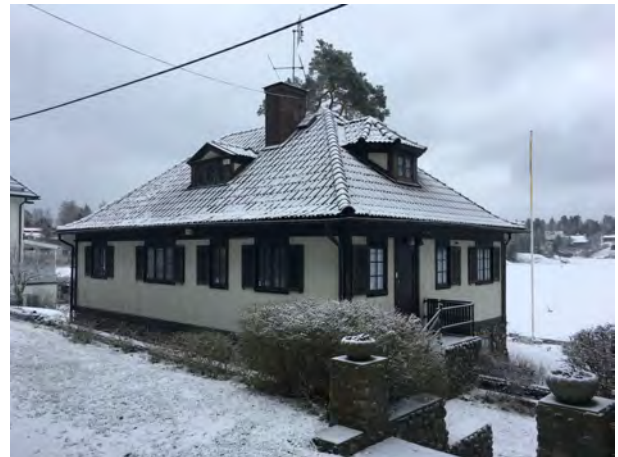
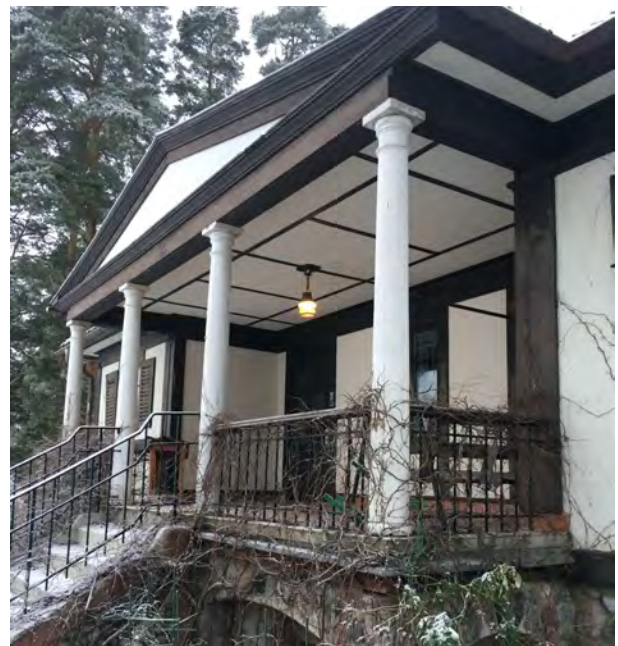
1. Huvudbyggnad

Bostadshuset är placerat i en slänt med källarvåningen delvis inbyggd i slänten. Byggnaden har rektangulär planform och är uppförd i en våning med valmat sadeltak försett med takkupor. Mot vattnet finns en delvis indragen loggia med en utstickande överbyggnad, med kolonner av trä. Grunden är troligen gjuten, med framträdande runda dekorstenar, sk kattskallar. Fasaderna har markerade fot- och takfotsbrädor tillika hörn. I övrigt är fasaderna täckta med fullstora plattor av fibercement.

Loggian som vetter mot vattnet har en klassicerande byggsätt med ett gavelfält som bärs upp av fyra kolonner och en längsgående balk, en arkitrav. Fönstren utgörs av två och trelufts-fönster med småspröjsade rutor. Åtminstone ett fönster är blyinfattat. Fönstren har luckor med jalousier.

Blå. Byggnaden är mycket välbevarad och är ett intressant exempel på en påkostad sommarvilla från 1900-talets första hälft. Den har en tämligen unik karaktär som för tankarna till mer kända villor som Ellen Keys Strand och Carl Larsson-gården. Området som ramas in av talldungen och den delvis uppgrävda sandåsen är något av en tidskapsel. Tomtens topografi och vägbanken bör skyddas, restriktioner mot schaktning bör införas.

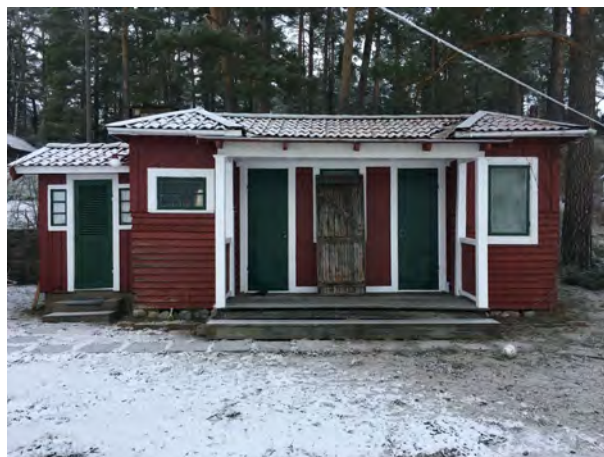
2. Badhytt och dass

Byggnaden är belägen på stranden och är uppförd i stolpverk med ett flackt tegeltäckt tak. På sidorna finns två utskjutande flyglar som även på denna byggnad bildar en liten loggia där ingångarna till badhytterna finns. Fasaderna är klädda med liggande panel på förvandring upptill fönstrens bröstning och därovan med stående panel. Fönstren är liggande småspröjsade bågar, men det östra fönstret har vid något tillfälle bytts mot ett lite större perspektivfönster.

Blå. Byggnaden är mycket välbevarad och berättar om sin tids vanor och rutiner kring badlivet. Den är en självklar pendang till bostadshuset vilket bidrar till dess värde.

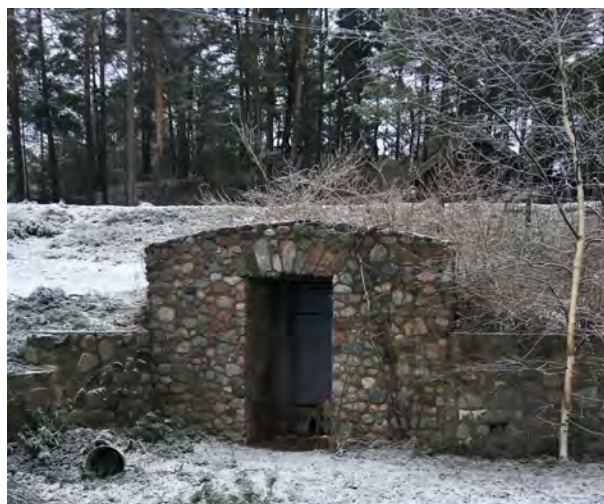
3. Jordkällare

Jordkällaren har en frontgavel av runda dekorstenar av samma slag som bostadshusets grund. En trädörr till själva jordkällaren sitter indragen från frontgaveln. Valvet kunde inte besökas då dörren var blockerad.

Grön. Jordkällaren är en del i fastighetens trädgårdsanläggning

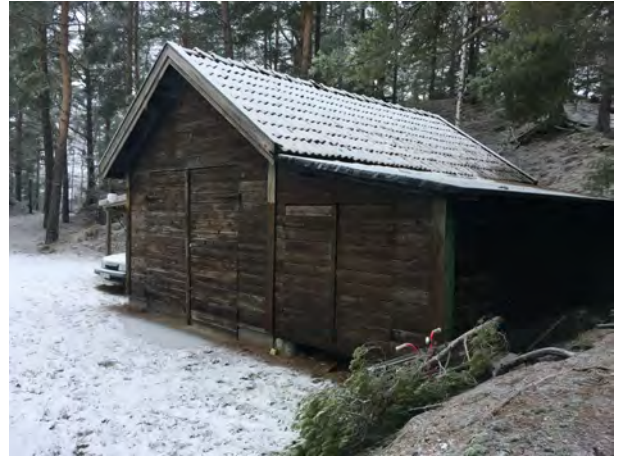
4. Garage

Garaget är uppfört på en gjuten grund med en stomme av stolpverk med liggande fasspontpanel. Mot öster finns en liten tillbyggnad som är uppförd på stenplintar. Taket är ett sadeltak som är täckt med tvåkupigt lertegel

Grön. Byggnaden är mycket välbevarad och utgör en viktig komponent i den gamla landsvägsmiljön.

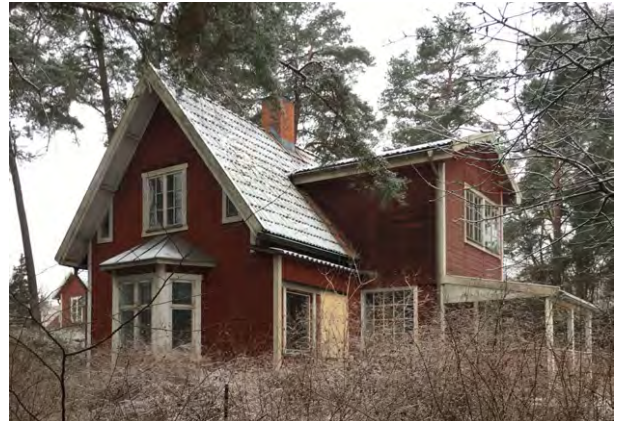
Mörtnäs 1:656
Skärgårdsvägen 185

Huset vilar på en gjuten grund och har fasader med liggande spontad panel. Fönstren är tvålufts-fönster med småspröjsade bågar, flaggfönster och tvålufts-fönster. På övervåningen mot väster finns ett fönsterparti med tre lufter. Mot öster finns ett burspråk. Taket är täckt med tvåkupigt lertegel. Taket har stora utsprång över gavlar och vid takfot. Huset skulle kunna vara uppfört efter typritningar framtagna för Vermdö Villastad eller i samband med projekteringen av Värmdö Järnväg. Huset har kraftigt förvanskats av senare tillbyggnader men huvuddragen är tydligt avläsbara och karaktären skulle kunna återställas.

Grön. Huset har ett miljöskapande värde och har sannolikt en koppling till Vermdö Villastad eller Värmdö Järnväg vilket i sig skulle innebära ett betydande kulturhistoriskt värde. Trots tillbyggnader och ändringar är huset välbevarat och dess grundstruktur fullt avläsbar.
