Diarienummer
15KS/167

Tekniskt PM dagvatten Siggesta 1:6

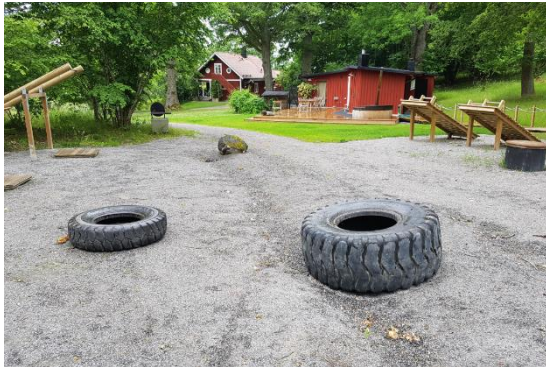
Strax norr om planområdets centrala delar återfinns en liten höjd som gör att en del avrinning sker i riktning mot väst ut där ett utegym är beläget, se foto 1-2.

Foto 1 Dike med kupolsil vid utegym

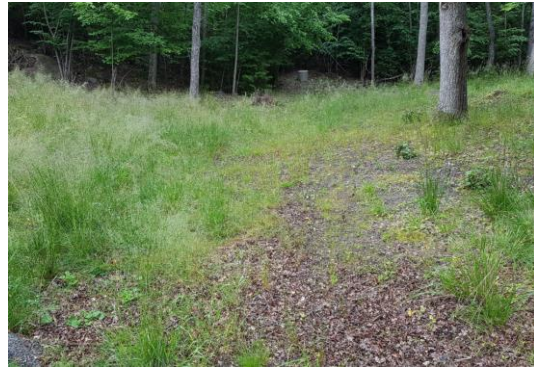
Foto 2 Vy mot skogsområdet norr om de centrala delarna i planområdet

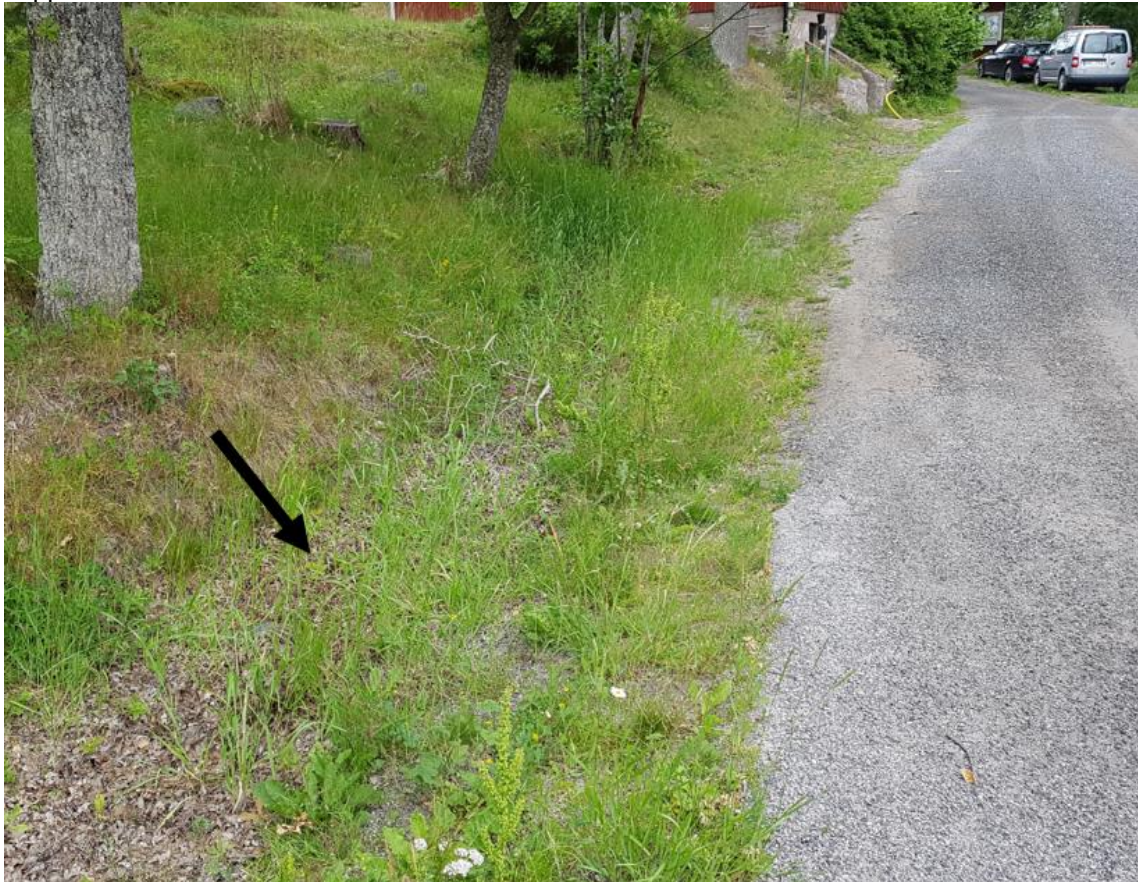
Som figur 6 ovan visar är vissa delar av vägen som löper genom planområdet utrustade med dike. Diket i foto 3 nedan är anslutet till en kupolsil. Det är dock oklart hur ledningsnätet är kopplat.

Foto 3 Dike med kupolsil markerad med svart pil

- Befintliga diken bör underhållas och det finns vidare inget som talar emot att deras kapacitet och fördröjningsförmåga inte kan ökas ytterligare. Det är viktigt att diken underhålls, dvs trummor hålls öppna och fåror rensas från skräp och organiskt material för att funktionen bibehålls.

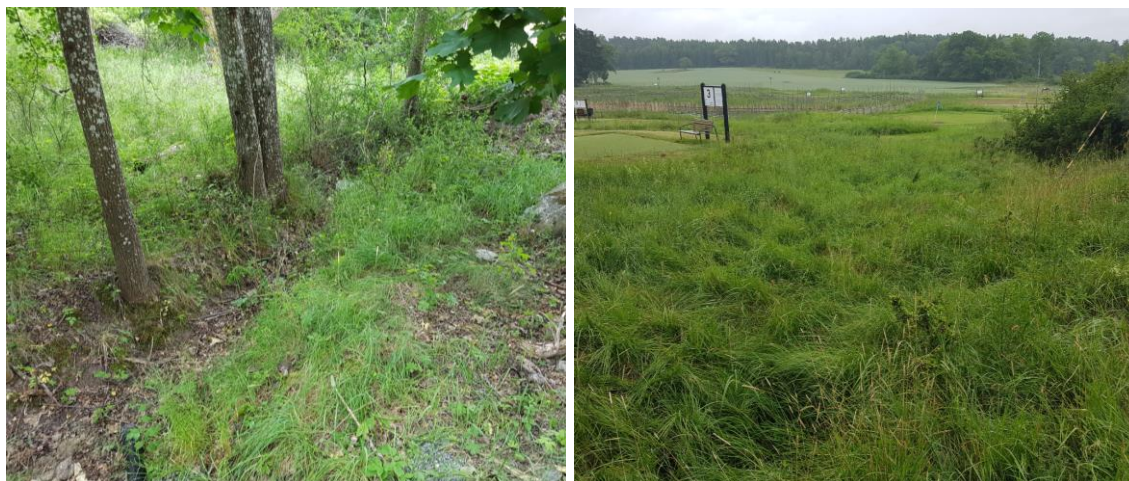
Vid platsen för foto 4 löper ett dike en kortare sträcka utmed vägens södra sida för att sedan löpa rakt söderut. Diket ligger relativt väl i linjer med dikesanvisningen i figur 6 ovan. Diket fortsätter i söder ut mot golfbanorna.

Foto 4-5 Större dike med anslutande dränering. Diket löper söderut från planområdet ut mot golfbanorna

- En möjlig framtida väg för avrinning i området kan vara att ansluta befintlig dikning norr om vägen med det större diket lite längre västerut (platsen för foto 4 och 5) som ligger vid en lägre nivå.

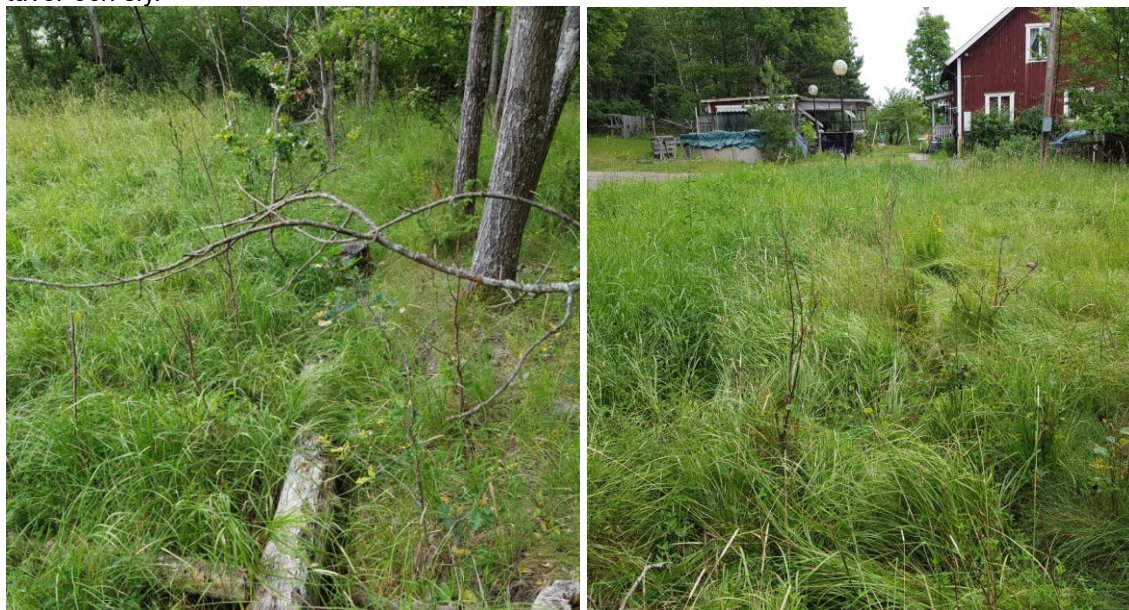
Mot de östliga delarna i planområdet finns en dikesanvisning i grundkartan som visas i foto 6. Platsen där diket ska sträcka sig i nord-sydlig riktning är väl igenvuxen med högt gräs, tuvor och sly. Vidare i foto 7 syns ytterligare en plats där grundkartan visar ett dike. Detta är på det gröna område som ligger väster om en befintlig bostad. Även denna plats var bevuxen med högt gräs, tuvor och sly.

Foto 6-7 Vy mot söder respektive öst utmed grönytan invid befintlig bostad i planområdets östra del

- Ur flödessynpunkt bör man vara aktsam på de ledningar och gamla dikningar som är förlagda i anslutning till grönytan i öster invid befintligt bostadshus. Dessa pekar på att avrinning samlas och passerar vid platsen. Sett till det relativt lilla avrinningsområdet uppströms är det utredningens bedömning att det inte kan vara så stora volymer som avrinner till platsen. Vid platsbesök gick det t.ex. inte att lokalisera hur avrinning sker över grönytan och diket i väster är nästintill helt igenväxt med sly och tuvor.

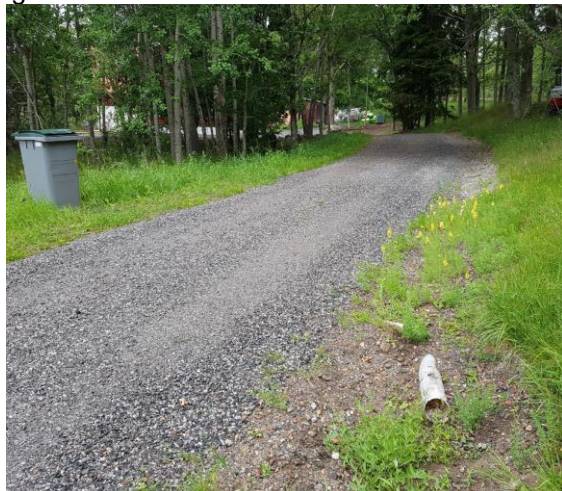
På norra sidan vägen i höjd med grönområdet som visas i foto 7 ovan ligger en mindre dikning på ca 5 meter. I denna diknings västra del ligger ett dräneringsrör anslutet, som kan ses i foto 8 nedan. Det är oklart hur denna ledningssträckning går. I diket östra del ligger en mindre ledning kopplad som löper söderut under vägen ut till grönområdet väster om befintlig bostad. Platsen där ledningen mynnar visas i foto 9 nedan. Från platsen där röret mynnar sker avrinningen tämligen diffust ut i grönytan. Det fanns vid platsbesök inga tecken på eroderingar och dikesbildningar. Avrinning kan ske lika väl ske öster mot befintlig bostad som väster ut mot det

Foto 8 Dikessnutt på vägens norra sida

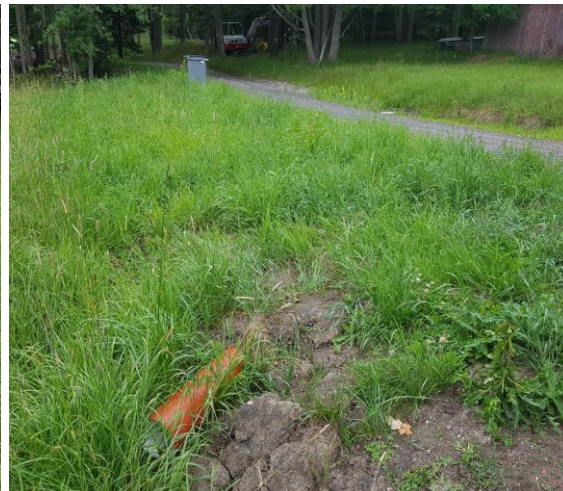
Foto 9 Ledningsmynning mot grönytan på motsatt sida. OBS! Ej samma ledning som syns i foto 8

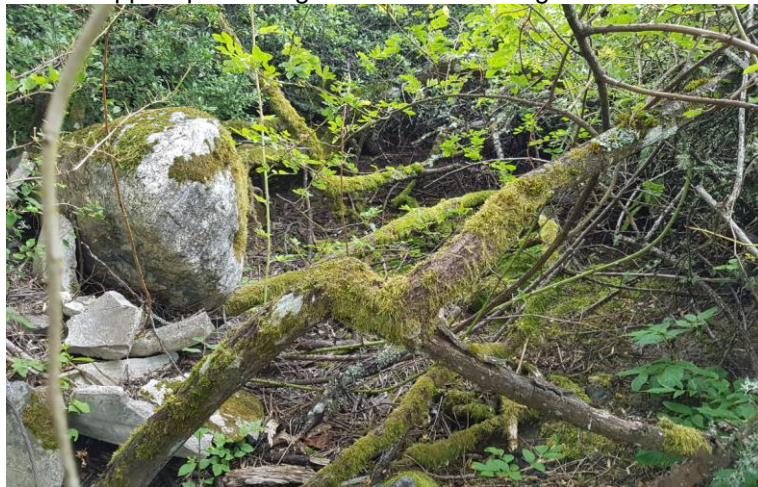
Söder om grönytan väster om befintligt bostadshus i öster i planområdet löper ett igenvuxet dike. Högst trolig mynnar detta dike mot en stenkista utanför planområdet i söder. Stenkistan är i sin tur kopplad på ledning ut till den närmsta golfdammen ca 30 söder om planområdesgränsen.

Foto 10 Plats där diken från planområdet löper söderut troligt mot stenkista och vidare på ledning ut mot golfanläggning och damm

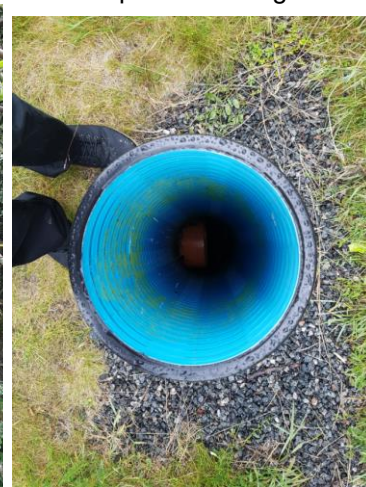
Foto 11 Stenkista med ledning söder om planområdet

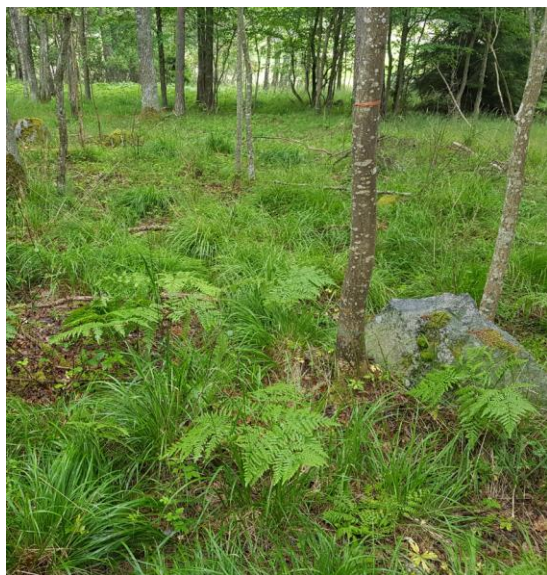
Inom planområdets östra del visade modelleringen på två avrinningsstråk men även här är bedömningen av avrinning sker diffust och möjligt kan en stor del infiltrera. Foto 12 nedan visar platsen längst öster ut som kan beskrivas som relativt plan med ställvis mindre svackor men utan tydlig sammanhängande. Foto 13 visar planområdets gräns mot golfanläggningen i söder. I slänten syns ytligt jordlager av morän vilket generellt anses ha relativt goda genomsläppliga egenskaper vilket kan visa på att en relativt god del dagvatten kan infiltrerar i området.

Foto 12 Vyu mot planområdets östra gräns

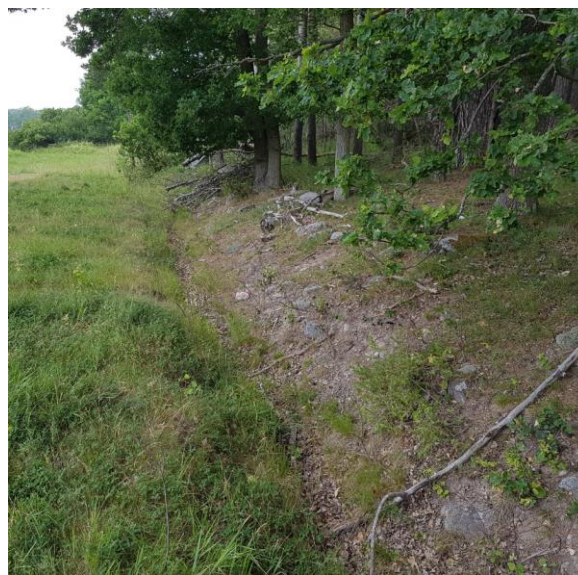
Foto 13 Planområdets gräns och dike mot golfanläggningen i söder
