Kulturhistorisk byggnadsinventering

Fågelvik-Nykvarn - Näsudden-Ingarö varv
2023

Titel: Kulturmijöutredning Fågelvik-Nykvarn - Näsudden-Ingarö varv, Värmdö kommun, 2023

Version/datum: 2023-04-24

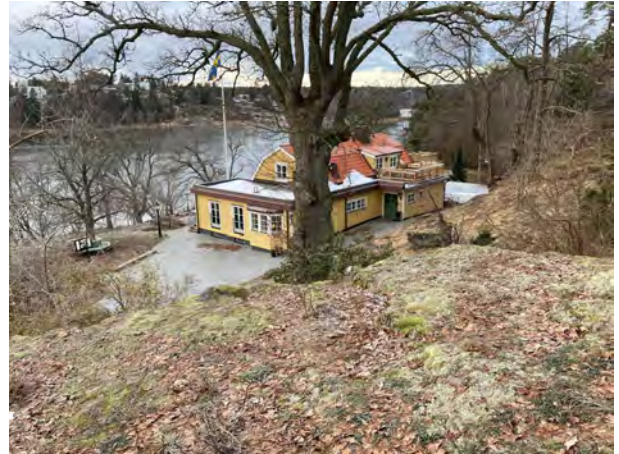
Villa belägen på en kuperad, brant tomt. Rektangulär villa med brutet tak och takkupor, samt två tillbyggnader i form av porcher. Byggnaden har fasader av stående locklistpanel och tvåluftsfönster där varje båge är spröjsad i två rutor. Taket är täckt av betongpannor.

Gul. Tidstypiskt utformad villa, som dock förlorat delar av sin ursprungliga karaktär genom tillbyggnader. Miljöskapande värde.

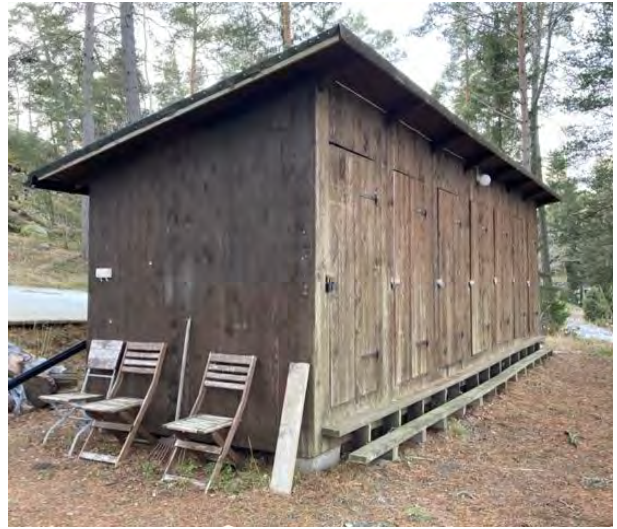
Enkel uthuslänga på områdets allmänning. Byggnad med stolpverksstomme och utanpåliggande stående panel. Mot vattnet finns ett antal dörrar. Taket är ett pulpettak med papptäckning.

Gul. Socialhistoriskt värdefull företeelse. Karaktärsskapande byggnad som är en viktig del av den allmänna miljön på udden. Omges av uppvuxen skog.

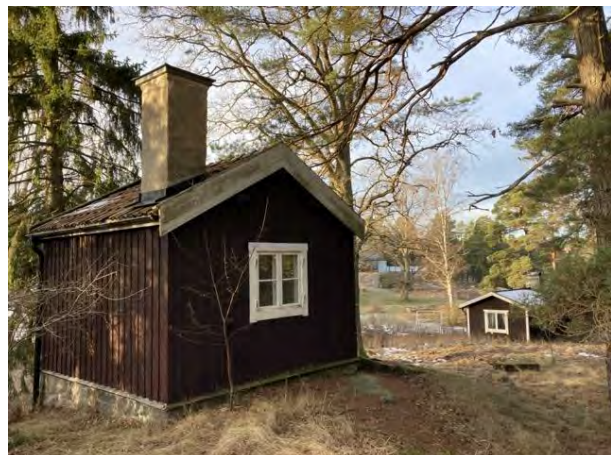
Liten byggnad i skogsbrynet, uppförd på stengrund direkt på berget. Stående locklistpanel, tvåluftsfönster spröjsat i två rutor på gavlarna, entredörr med smidesgångjärn, fiskbenspanel och rombformat fönster. Tak av enkupigt handslaget lertegel. Hög putsad skorsten med krön.

Blå. Mycket välbevarad gäststuga som ingår i den större fastighetsbildningen

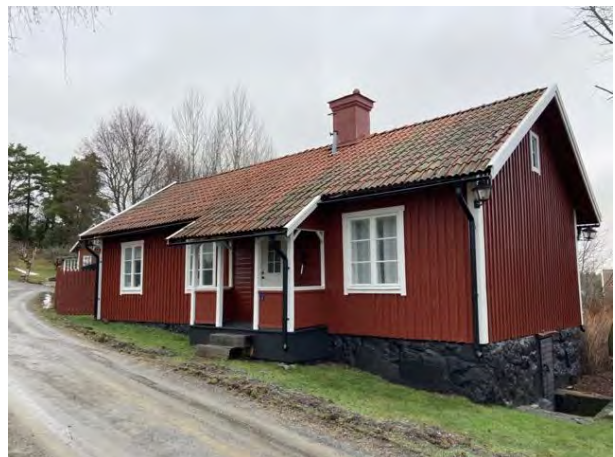
Bostadslänga i anslutning till huvudbyggnaden. Uppförd i slänt på murad stengrund med ingång till jordkällare på gaveln. Fasader med locklistpanel, spröjsade tvåluftsfönster, tak täckt med tvåkupigt lertegel. Plåtklädd skorsten med krön.

Grön. Välbevarad äldre byggnad med koppling till Fågelviks gård. En viktig byggnad för gårdsmiljön som helhet.

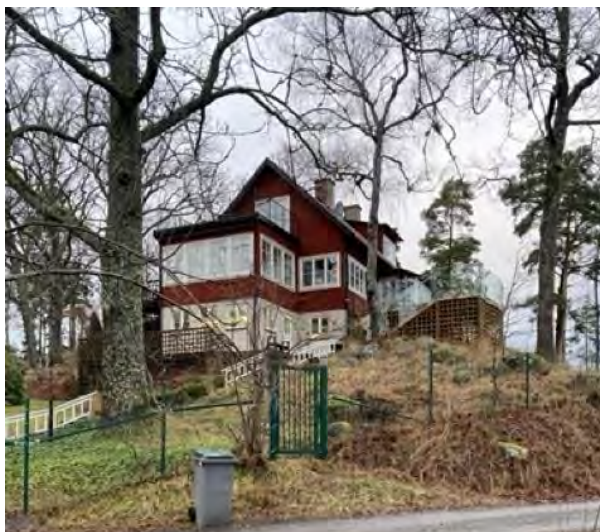
Villa med högt läge på kuperad tomt.
Träbyggnad med branta tegelklädda takfall.
Delvis byggd i sutteräng. Fasader med stående rödfärgad lockpanel.

Gul. Byggnaden har ett miljöskapande värde. Den är dock relativt nybyggd.

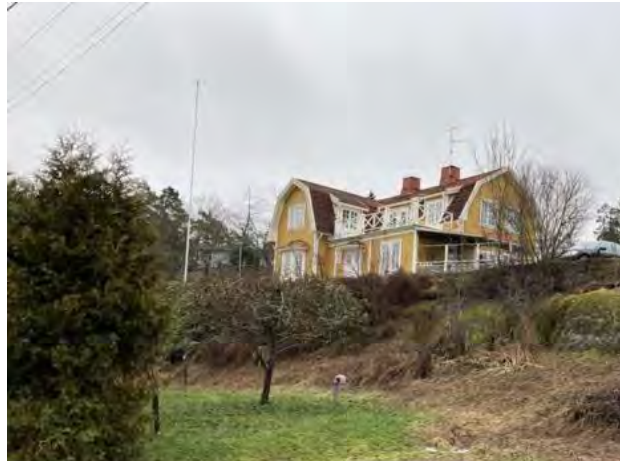
Värmdö Fågelvik 1:14

Äldre byggnad, troligtvis om- och tillbyggd i flera omgångar. Tak av lertegel. Fönster utbytta.

Gul. Tidstypiskt utformad villa, som dock förlorat delar av sin ursprungliga karaktär genom tillbyggnader. Miljöskapande värde.

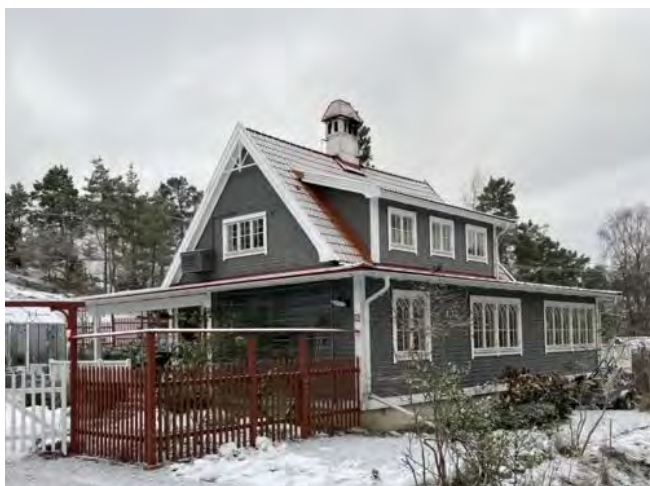
Äldre byggnad som byggts om- och till med viss varsamhet. Nya fönster i äldre stil, ny färgsättning, tillbyggnader. Tak av lertegel

Gul. Tidstypiskt utformad villa, som dock förlorat delar av sin ursprungliga karaktär genom att tillbyggnaderna har gått ut över den ursprungliga byggnadsvolymen. Miljöskapande värde.

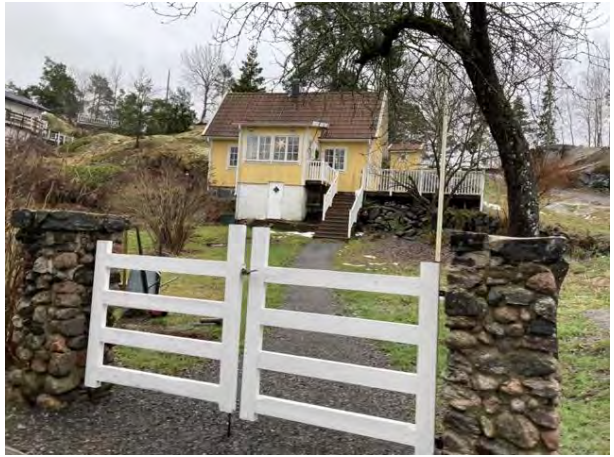
Värmdö Fågelvik 1:266

Äldre liten stuga på murad grund. Äldre tegeltak, fönster utbytta. Det finns även en äldre, eftersatt komplementbyggnad längre upp på fastigheten

Grön. Tidstypiskt utformad villa med stora delar av sin ursprungliga karaktär bevarad. Byggnaden har ett miljöskapande värde och berättar om den utveckling som skedde i området under 1900-talets första hälft.

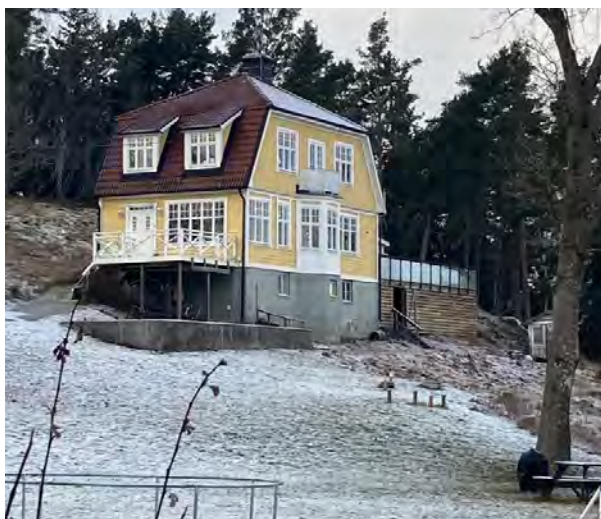
Värmdö Fågelvik 1:325

Äldre byggnad som bevarar mycket av sin ursprungliga karaktär. Senare tillkommen terrass påverkar helhetsintrycket av byggnaden. Äldre smidesgrindar mot strandpromenaden. Huvuddelen av byggnadens äldre fönster finns kvar.

Grön. Välbevarad byggnad som hör till platsens äldre bebyggelsemönster

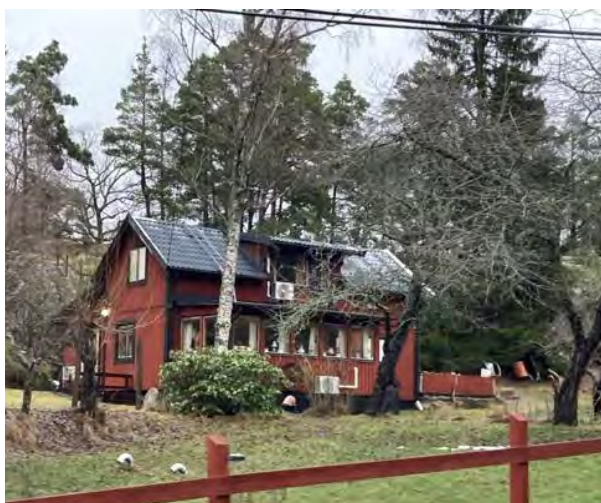
Äldre byggnad som genom om- och tillbyggnader tappat mycket av sin ursprungliga karaktär. Avläsbar volym.

Grå. Byggnaden och särskilt tomten har ett miljöskapande värde, men byggnaden är alltför förändrad för att tillskrivas någon värdekategori.

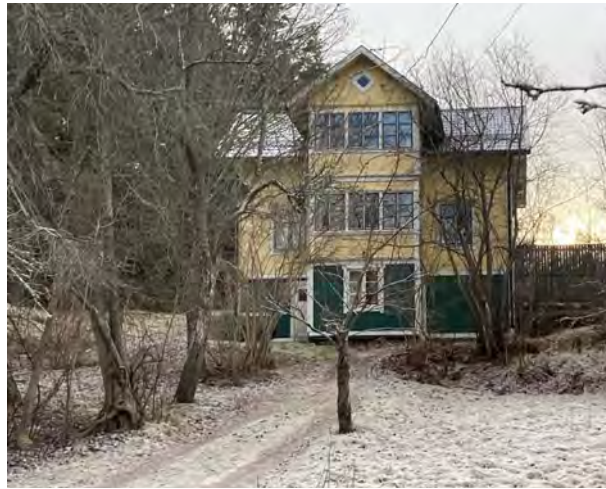
Villa med utformning likt det sena 1800-talets och tidiga 1900-talets sommarvillor. Byggnaden är i en och en halv våning samt med källare. Byggnaden täcks av ett sadeltak och står på en sockel murad av natursten. Väggarna är klädda med gul liggande panel. Vita knutar, vindskivor och fönsterfoder. Fyrlufts-fönster med gröna bågar. På den norra långsidan finns en inglasad veranda i två våningar med en profilsågad list under vindskivan. Verandans nedre del samt delar av källarens ytterväggar är klädda med grönmålad träpanel. Stor tomt.

Blå. Välbevarad byggnad med utformning likt de föregående decenniernas sommarvillor. Byggnaden har ett högt miljöskapande värde. Till fastigheten hör även två mycket välbevarade lekstugor med blå Klassificering
