Värmdö kommun

Uppdatering av dagvattenutredning Norra Lagnö

Stockholm 2019-09-04

Datum	2019-09-04
Uppdragsnummer	1320043745
Utgåva/Status	Slutversion

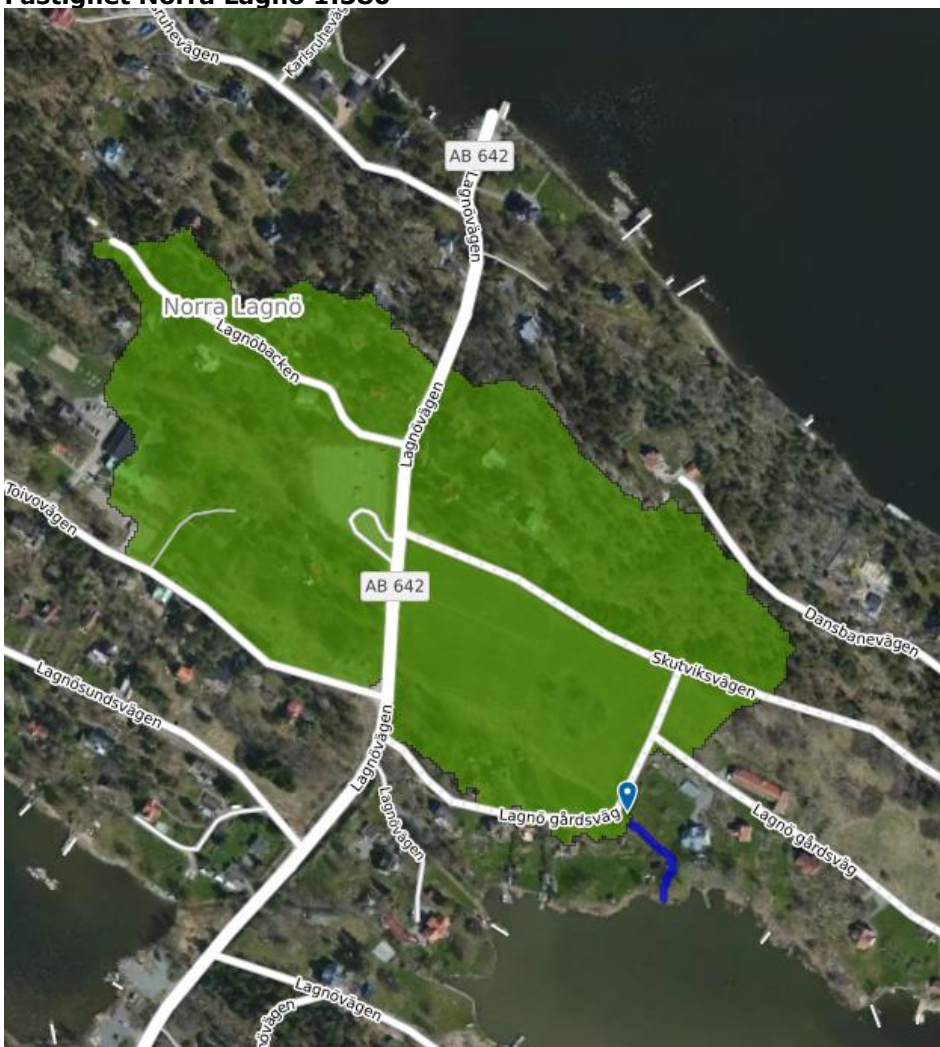
Figur 4. Avrinningsområde (markerat med grönt) till diket bredvid fastighet Norra Lagnö 1:380, hämtat från SCALGO (2019-07-01)

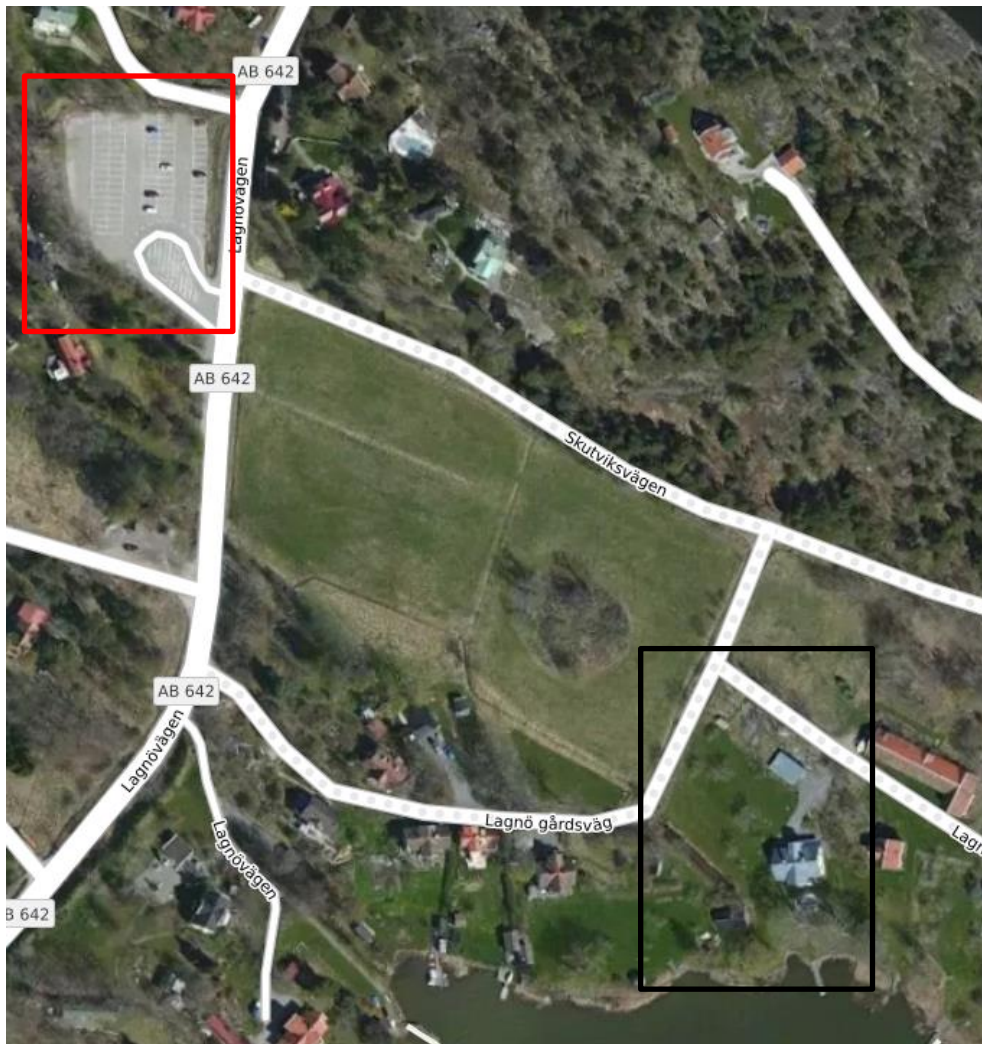
Inom avrinningsområdet till diket för fastighet Norra Lagnö 1:380 ligger en parkering som ägs av Trafikverket, se Figur 5. Tidigare har parkeringsytan bestått av grus men är numera asfalterad.

Figur 5. Trafikverkets parkering (röd markering) i förhållande till fastighet Norra Lagnö 1:380 (svart markering), hämtat från SCALGO (2019-07-01)

Det som skiljer i flödet mellan Tabell 7 och Tabell 8 är det ändrade flödet från parkeringen på grund av hårdgörning. När parkeringen bestod av grus var flödet 20 l/s och efter asfaltering är flödet 40 l/s. Detta motsvarar 5 respektive 9 % av det totala flödet från avrinningsområdet.

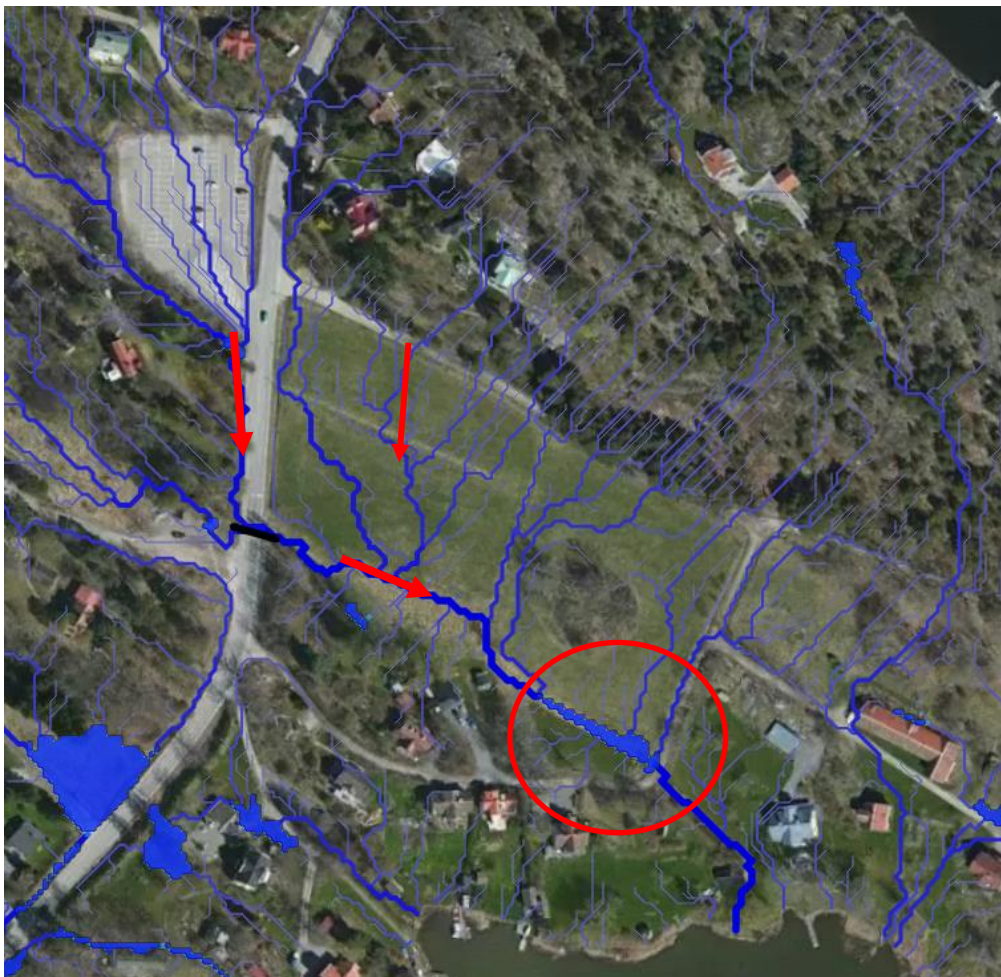
Figur 6. SCALGO analys av lågpunkter i närområdet till fastighet Norra Lagnö 1:380. Relevant lågpunkt är markerat med en röd cirkel i figuren. De röda pilarna visar på flödesriktningen. Hämtat från SCALGO Live 2019-08-16

Vid vidare SCALGO analys av lågpunkter och ansamlingar av vatten kan det ses att det finns en lågpunkt strax innan diket som ligger på fastighet Norra Lagnö 1:380, markerat med röd cirkel i Figur 6.

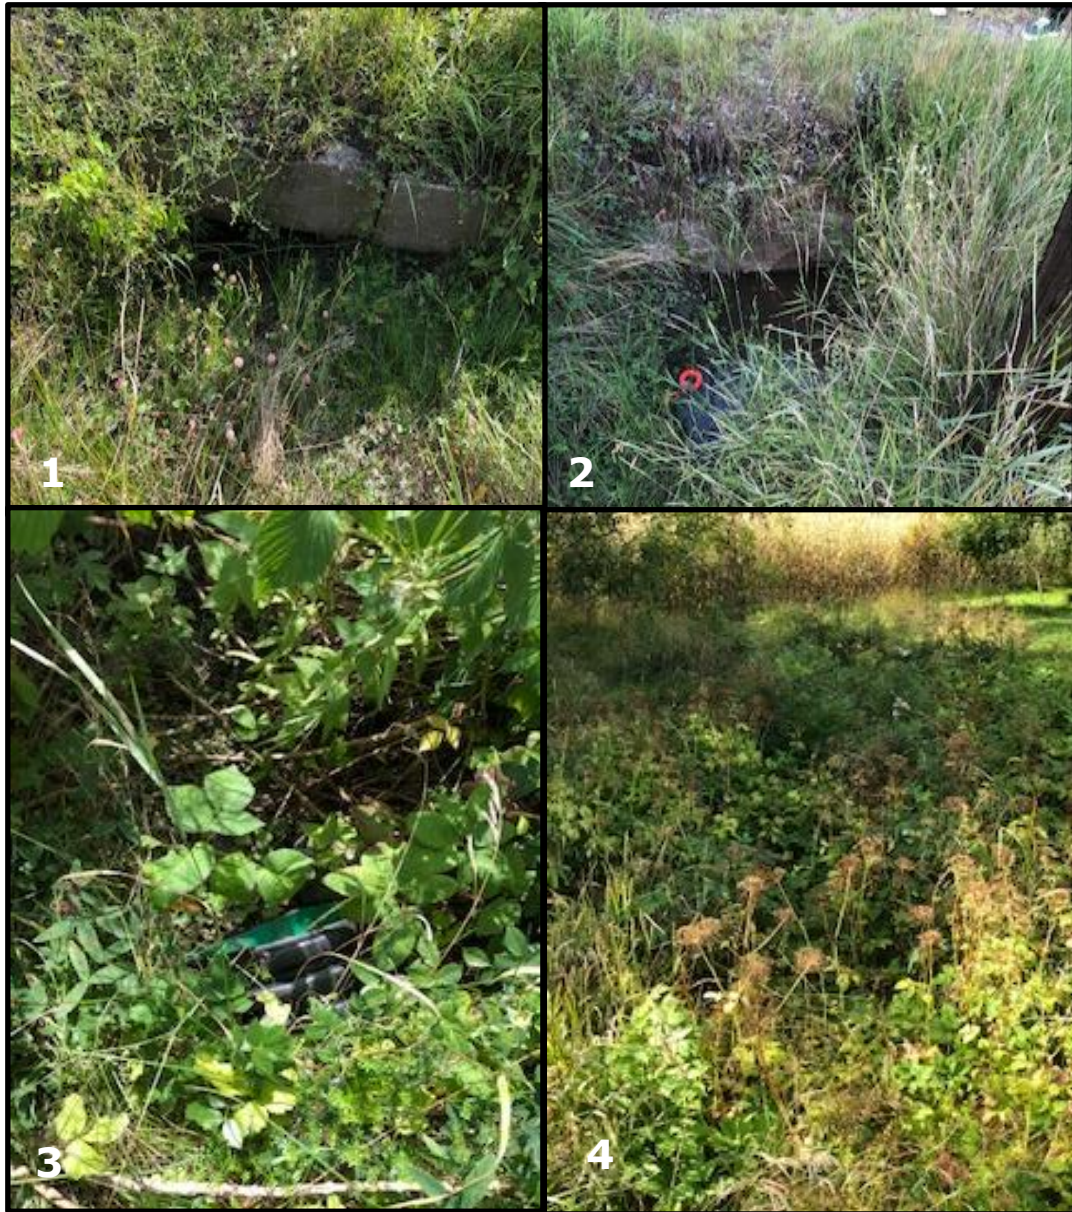
Figur 7. Dikets utformning längre uppström från fastighet Norra Lagnö 1:380 (bild 1&2) samt dikets utformning på fastighet Norra Lagnö 1:380 (bild 3&4). Bilderna är tagna under fältbesök 2019-08-22

Vid fältbesök 2019-08-22 kunde det konstateras att kapaciteten längre uppströms från fastighet Norra Lagnö 1:380 är större än den är i fastighetens egna diken, se Figur 7. För att förhindra uppdamning är det viktigt att dimensionerna längre nedströms inte minskar. Det var även mycket vegetation i dikena vilket kan förhindra vattenflödet. Mycket växtlighet kan dock vara bra för rening av dagvatten samt för biodiversitet. Då vatten ansamlas strax innan diket är det av vikt att diket är rätt utformat vilket betyder att det är rätt dimensionerat och har

ett kontinuerligt fall. Underhåll av diken så som rensning av trummor, underhåll av vegetation och bottenivå är också av stor vikt.

För problemområdet med diket bredvid fastighet Norra Lagnö 1:380 visar beräkningarna i denna utredning att flödet från parkeringen längre uppströms utgör 9 % av det totala flödet från avrinningsområdet. Vidare analys visar att det ansamlas vatten strax innan diket varvid det är av vikt att diket är rätt dimensionerat och utformat så att avrinning sker på ett lämpligt sätt. Lämpligt är

även att Trafikverket fördröjer det vatten som avrinner från deras parkering. För mer specifika lösningar kring detta krävs ytterligare utredning.

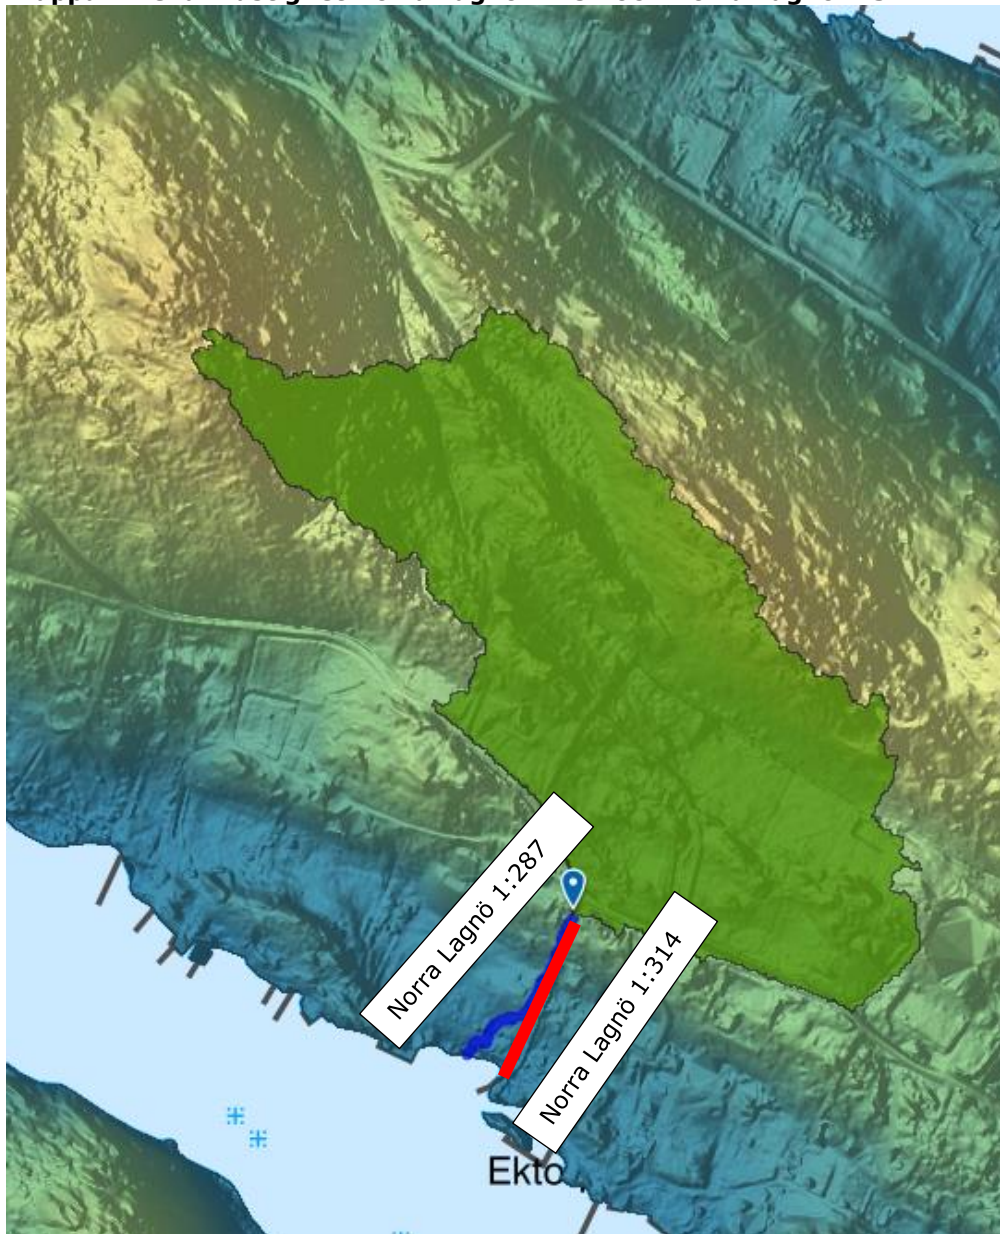
Figur 8. Avrinningsområde (markerat med grönt) till trappan (markerat med rött) mellan fastighet Norra Lagnö 1:287 och Norra Lagnö 1:314, hämtat från SCALGO (2019-08-16). Trappan och fastigheterna är ungefärligt utmarkerade.

Det avrinningsområde som avrinner mot trappan är cirka 6,5 hektar bestående av skogsmark, blandat grönområde och villaområde. Resultatet av

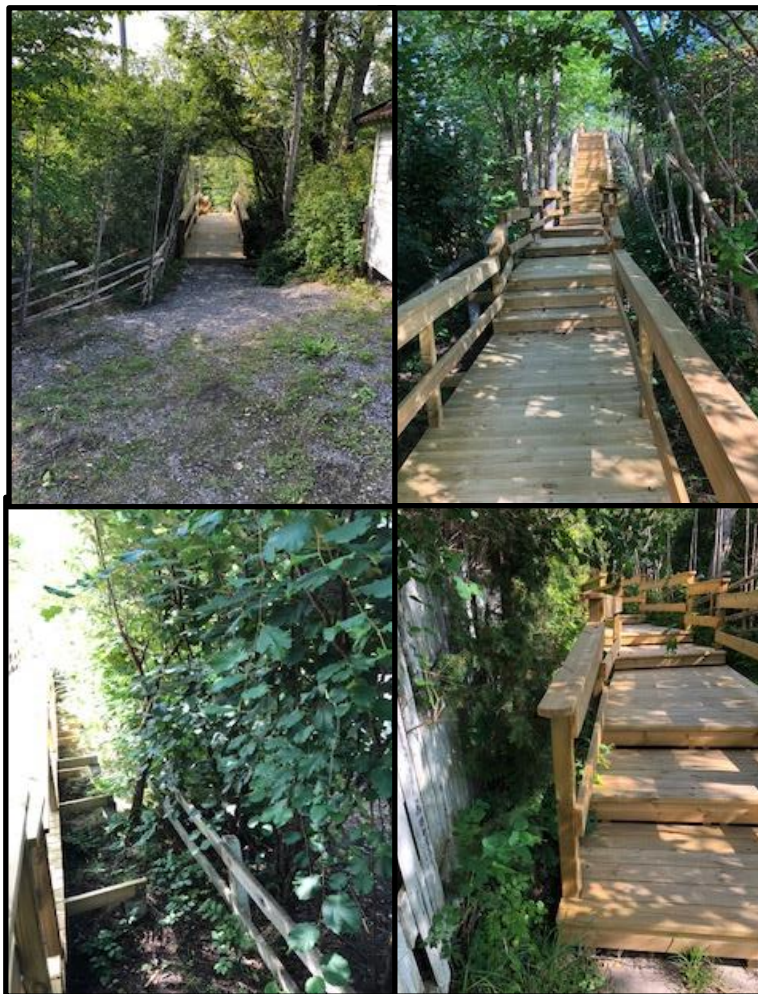
Som tidigare nämnt har fastighet Norra Lagnö 1:287 upplevt problem med att vatten som avrinner mot trappan kommer in på deras fastighet. Dessutom är det även ett upplevt problem att vatten som avrinner under trappan medför erosion. Figur 9 visar trappans utformning.

Figur 9. Utformning av trappan mellan fastighet Norra Lagnö 1:287 och Norra Lagnö 1:314. Bilderna är tagna under fältbesök 2019-08-22

För att förhindra att vatten kommer in på fastighet Norra Lagnö 1:287 kan ett alternativ vara att anlägga ett dämme där vattnet tar sig in på fastigheten, detta medför att vattnet leds om. För att denna lösning ska fungera måste det säkerställas att lågstråket fortsätter längs trappen ned till recipienten.

Vad gäller erosionen är detta inte ett problem i sig självt. Problemet uppstår dock om erosionen påverkar trappkonstruktionen. Det bör därför utredas om detta är fallet. Om erosionen skulle påverka trappkonstruktionen är en alternativ lösning att anlägga erosionskydd i form av stenbeläggning.
