Fiskevårdsplan för Återvallsbäcken

Uppdrag utfört åt Länsstyrelsen i Stockholms län 2017

Åtgärdsförslag

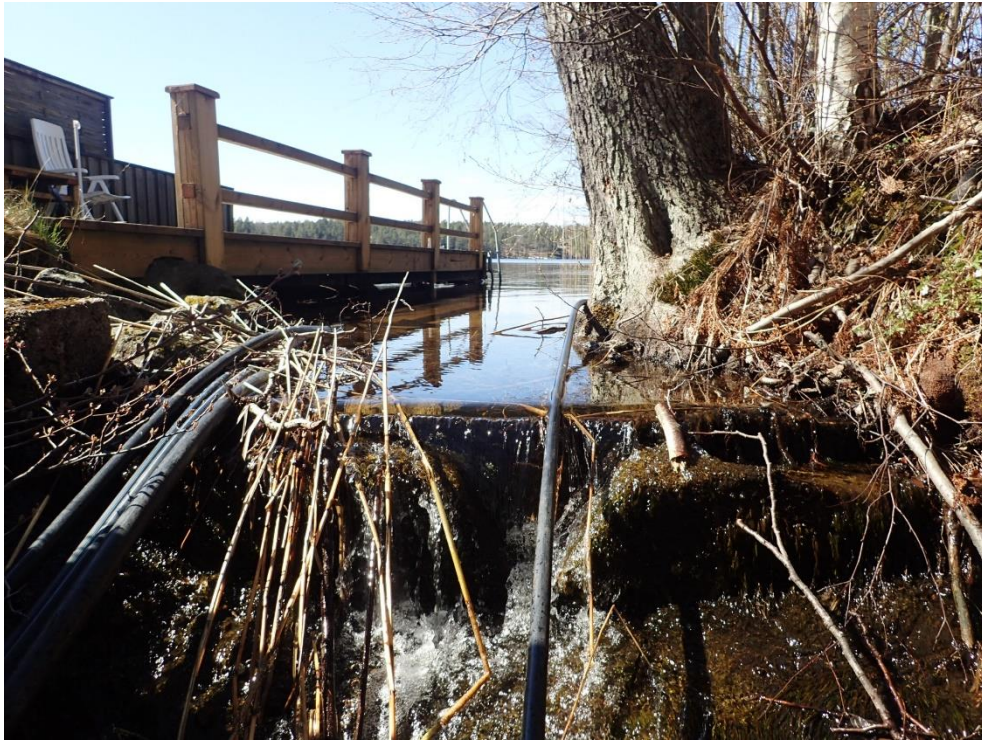
Figur 3: Bild över dagens dammtröskel.

I dagsläget består sjöns utskov av en rak dammtröskel (figur 3 & 4). När vattenståndet i sjön är normalt försörjer sjön Återvallsbäcken med vatten. När vattenståndet i sjön sjunker rinner inget vatten över tröskeln och bäcken torkar ut. En bättre lösning är att ersätta den raka dammtröskeln med ett v-format utskov som hela tiden kommer försörja bäcken med vatten oavsett sjöns vattenstånd (figur 5). Vid en förändring med nytt utskov finns möjlighet att höja sjön, vilket skulle säkra vattentillgången ytterligare. För att få maximal effekt av en sjöhöjning bör även avrinningen till och från Svartträsket och Kullaträsk ses över (figur 6). För denna åtgärd krävs omförhandling av vattendomar m.m.

Förslag på förbättring: Ersätt det raka dammutskovet med ett v-format för att försörja Återvallsbäcken med vatten året runt. Restaurera till- och avrinning från Svartträsket och Kullaträsket.

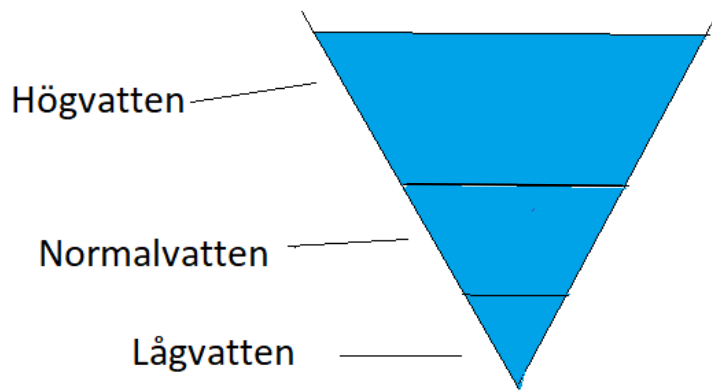
Nya utskovets funktion vid olika vattenstånd

Figur 5: Illustration över hur ett v-format utskov och dess funktion under olika vattenstånd skulle se ut.

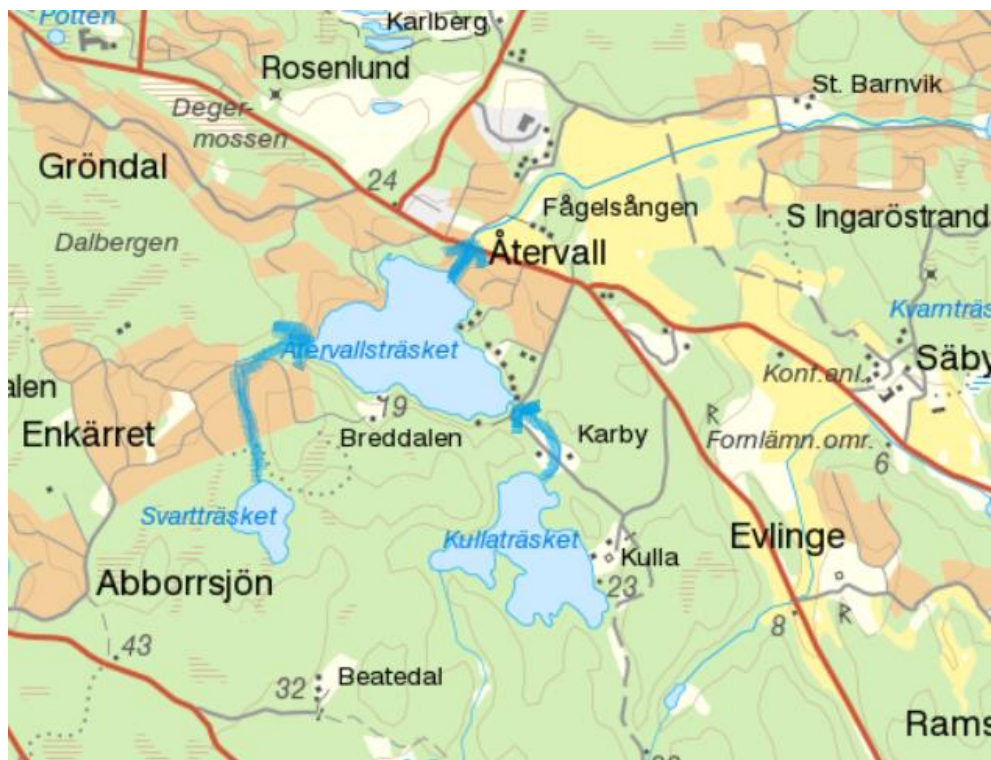
Figur 6: Till- och avrinning från Svartträsket och Kullträsket bör se över för att få ut maximalt av avrinningsområdets potential.

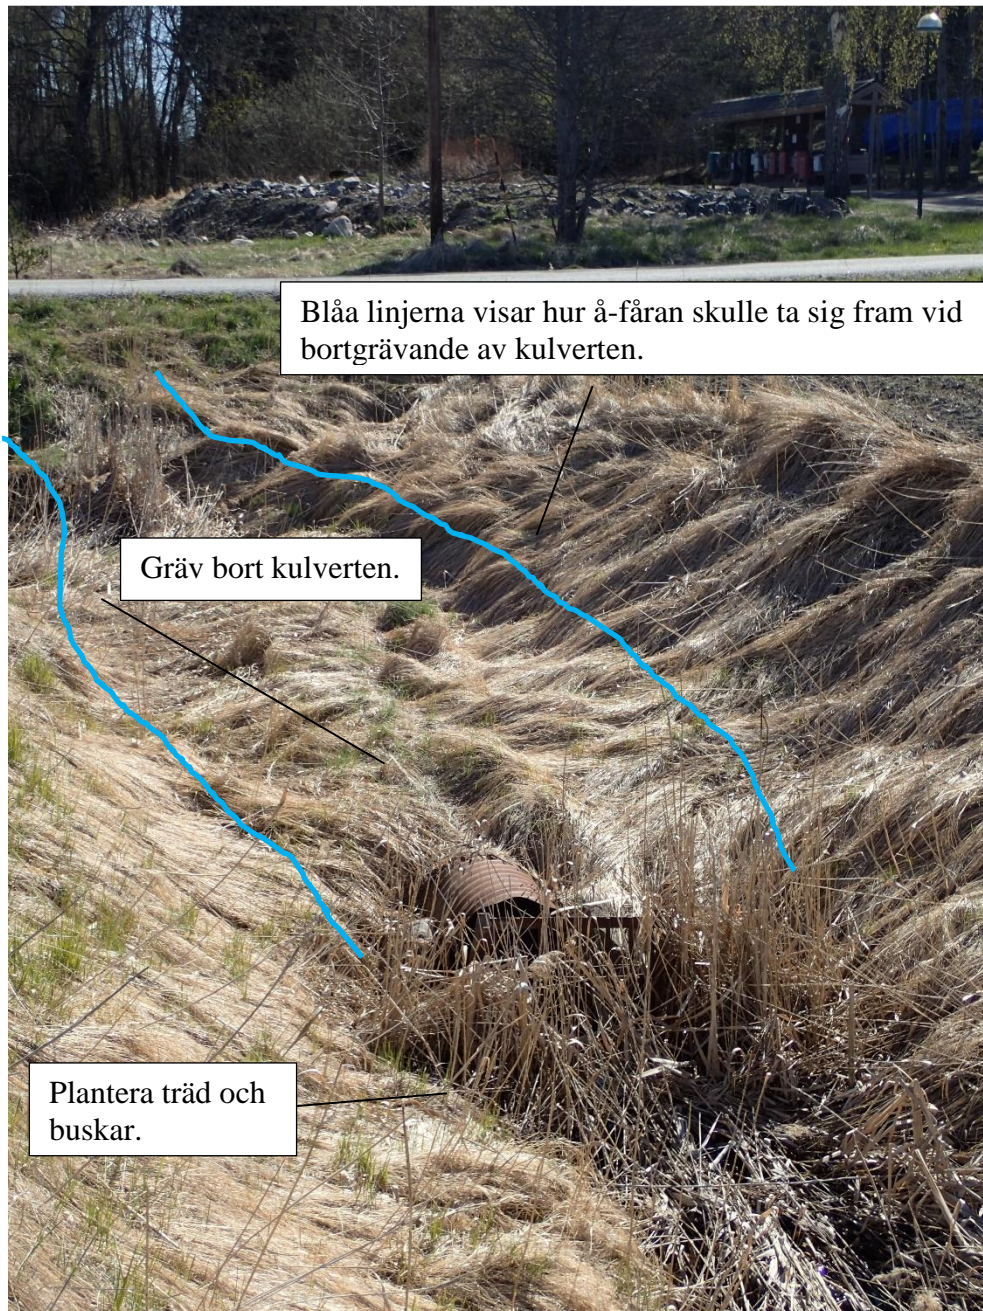
Återvallsbäcken är kulverterad strax nedströms åkermarken. Vid borttagande av kulverten skulle stora ytor frigöras för olika fiskarters lek och uppväxt. Förslagsvis grävs den första delen av kulverten upp (figur 7 & figur 11) och resterande del proppas till förmån för att vattnet tar vägen över kulverten (figur 8) och på så sätt återskapar den tidigare å-fåran som är fylld med större block och grus samt en redan befintlig kantzon. En annan lämplig lösning är att gräva bort hela kulverten men då finns viss risk att kantzonen med olika sorters träd skadas.

Figur 7: Bilden visar vart kulverten ska tas bort hur en å-fåra skulle porla fram. Det är viktigt att buskar och träd planteras i kanterna för att minska erosionen.

Förslag på förbättring: Gräv upp delar av kulverten och proppa resterande del för att återskapa den gamla å-fåran. Alternativt gräv upp hela kulverten.

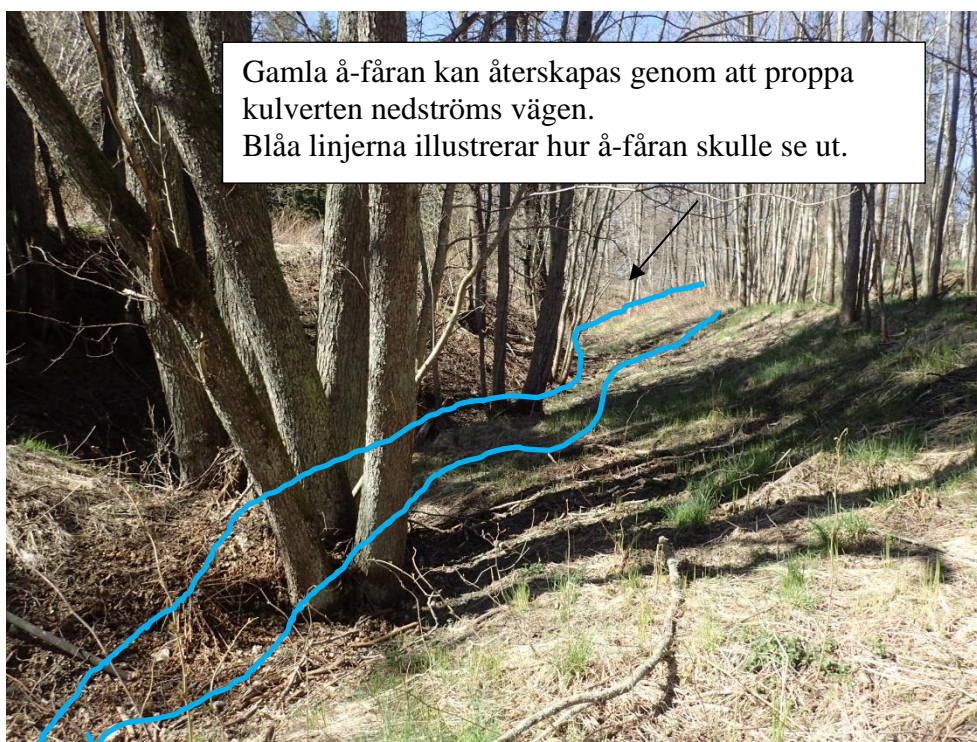
Figur 8: Vid proppning av kulverten skulle gamla å-fåran återskapas. Bilden visar hur en svagt meandrande å-fåra skulle ta sig fram genom skogsravinen.

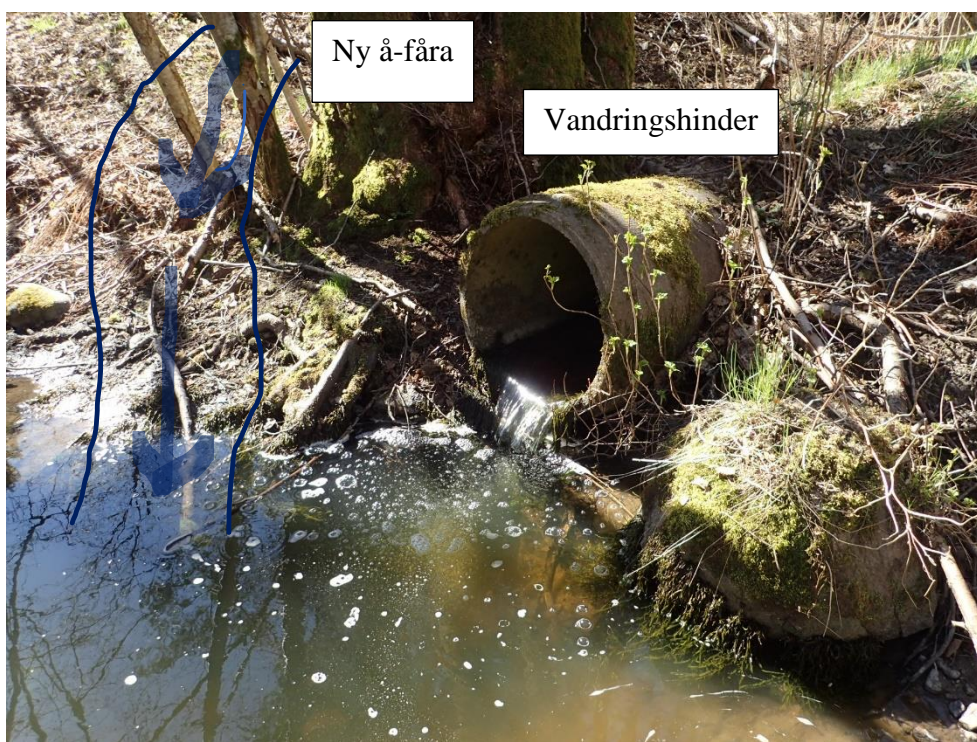
Figur 9: Vid en proppning av kulverten hade gamla den nya å-fåran mynnat till vänster om nuvarande kulvert som även fungerar som ett vandringshinder.

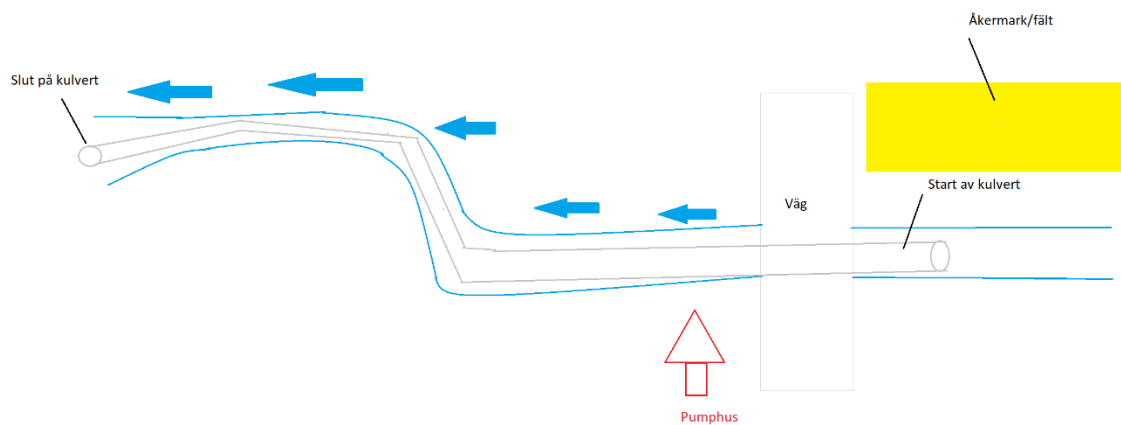
Figur 10: Illustration av dagens situation med kulverterad å-fåra.

Vattnet kommer efter proppningen ta sin gamla väg över kulverteringen.

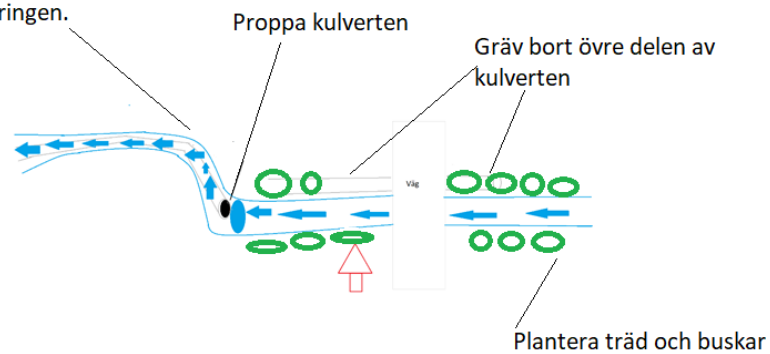
Figur 11: Illustration av hur åtgärden kan göras där delar av kulverten grävs upp och resterande del proppas till förmån för en naturlig å-fåra. Den del som grävs bort bör ersättas med stenbotten av olika fraktioner för att skapa en varierande strömsträcka. Buskar och träd bör planteras för att minimera riskerna för erosion.

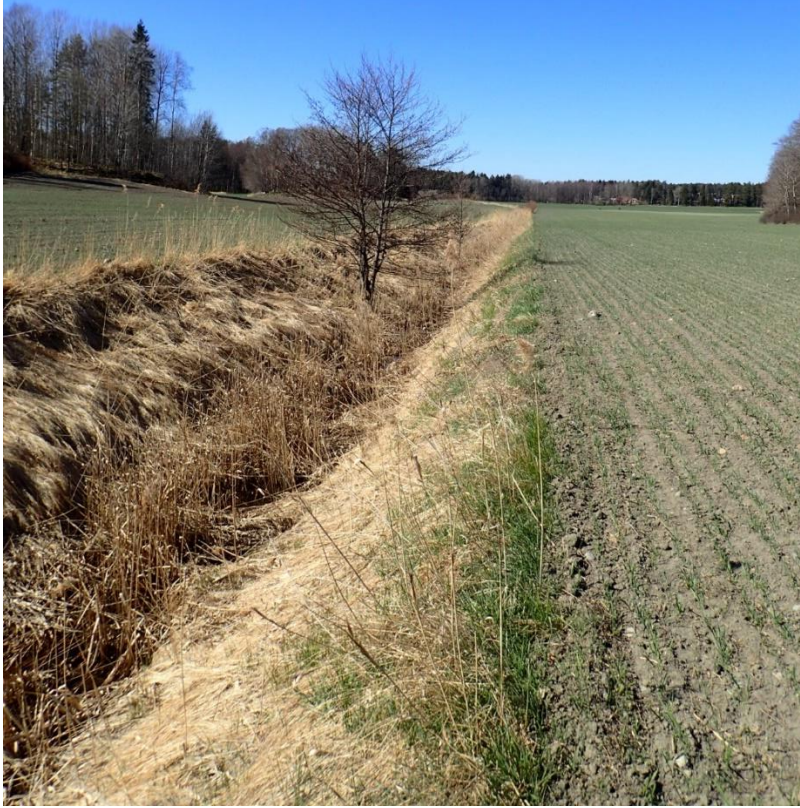
Om åkermarkens kantzon vid Återvallsbäcken lämnas ifred kommer en kantzon återskapas naturligt (figur 12). Sträckan är cirka 900 meter så statusen på vattendraget skulle höjas avsevärt ur biologisk mångfald sett. Om markägaren är villig bör små träd planteras för att skynda på processen.

Figur 12: Om träden tillåts växa längs kantzonen kommer en fin skuggzon skapas som minimerar igenväxning.

Förslag på förbättring: Låt kantzonen återskapas genom att inte skövla den årligen.

Låt träden växa längs åkern för att återskapa en kantzon.

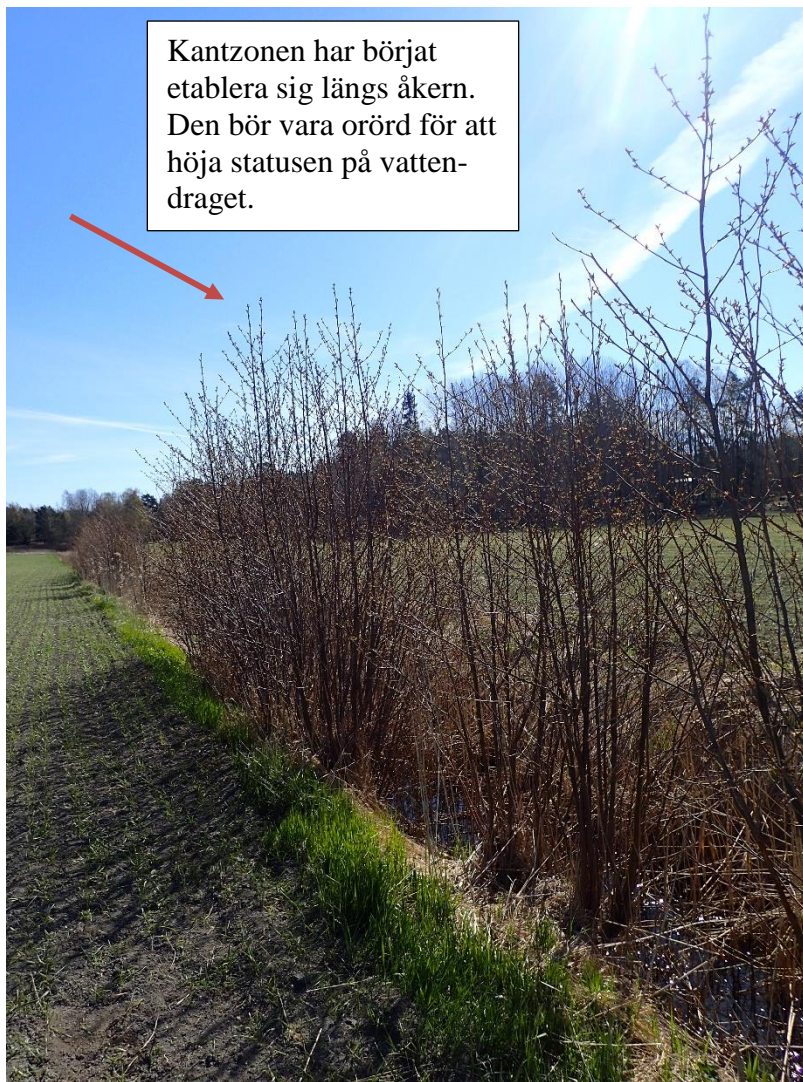
Kantzonen har börjat etablera sig längs åkern. Den bör vara orörd för att höja statusen på vattendraget.

Figur 13: På ett område har träden tillåtit vara kvar och bilden visar en början till en kantzon.

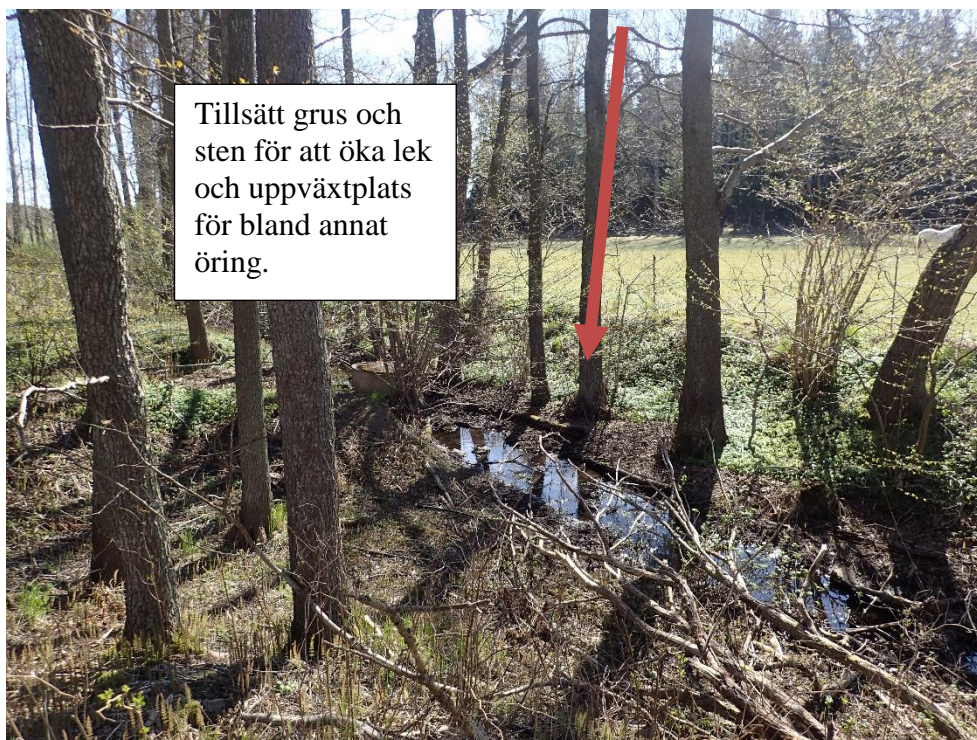
Sträckan från Återvallsvägen ner till åkern kan optimeras med större sten och grus för lek- och uppväxt (figur 14). Maskiner kan delvis användas på sträckan men bör undvikas för att inte skada skogen nere i ravinen (figur 16). Med fördel används skottkärror och hinkar vid grusning (figur 14).

Figur 14: I ravinområdet nedströms Återvallvägen finns fina möjligheter till optimering av strömsträckor med sten och grus.

Förslag på förbättring: Tillför större sten och grus

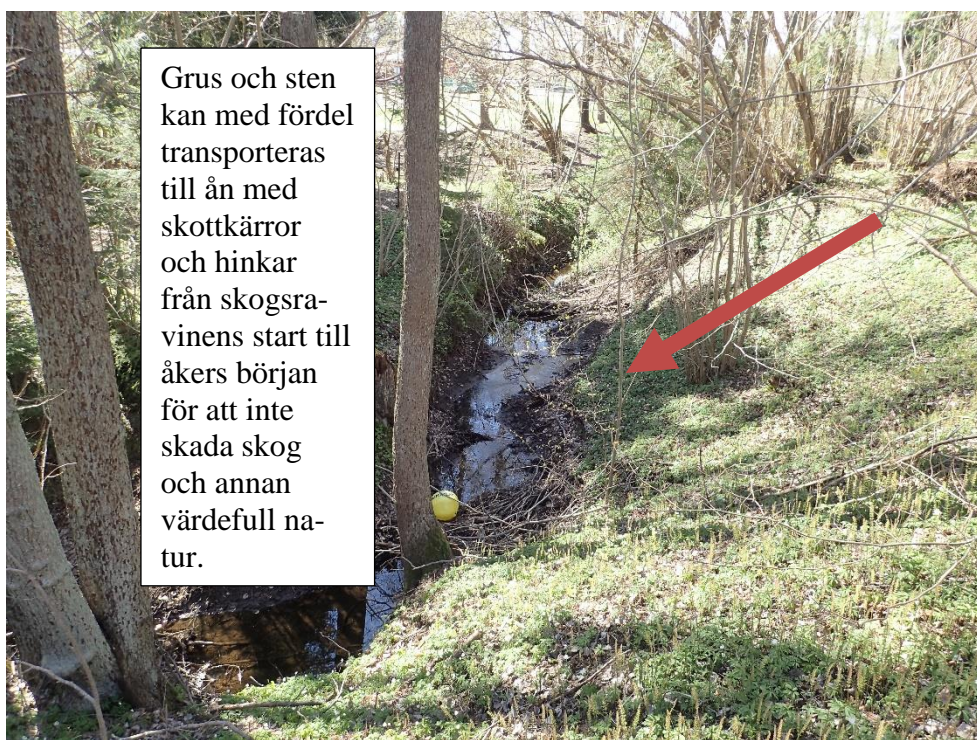
Figur 15: Grus och sten bör transporteras med skottkärror och hinkar i ravinerna för att inte förstöra träd och annan grönska.

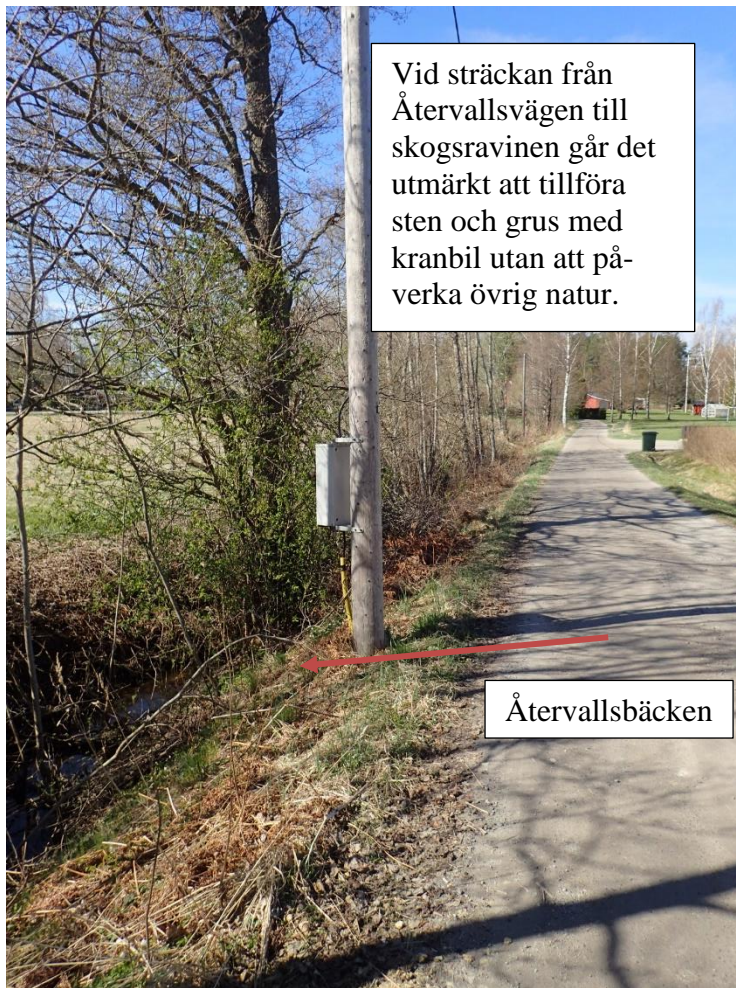
Figur 16: Maskiner kan användas nedan Återvallsvägen till ravinområdet börjar.

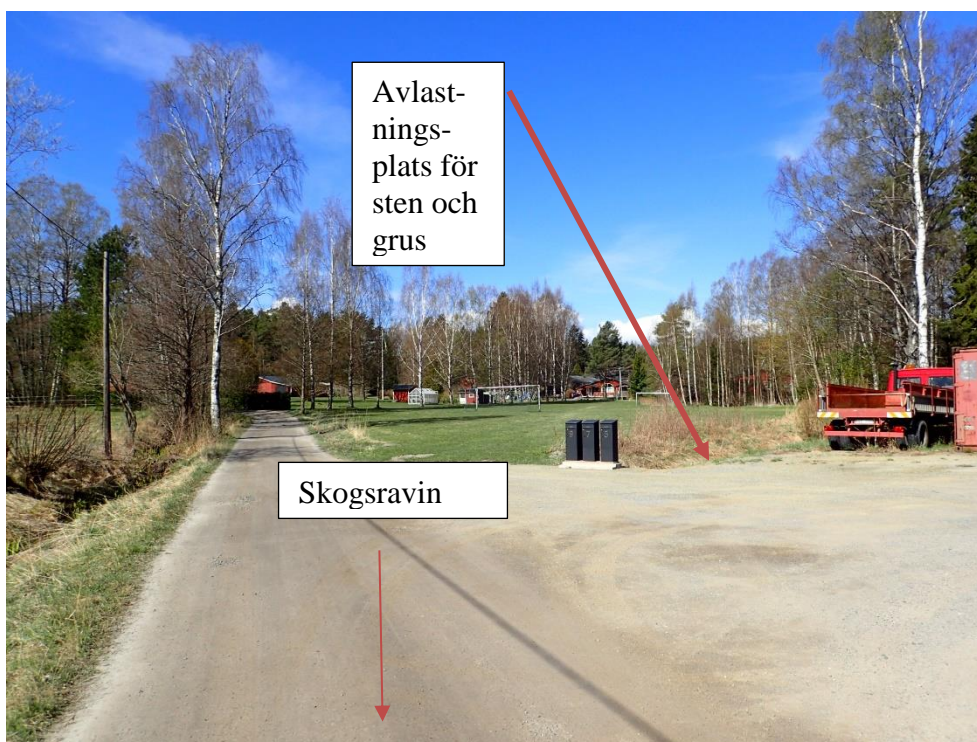
Figur 17: I närområdet finns lämpliga platser för avlastning av grus och sten.

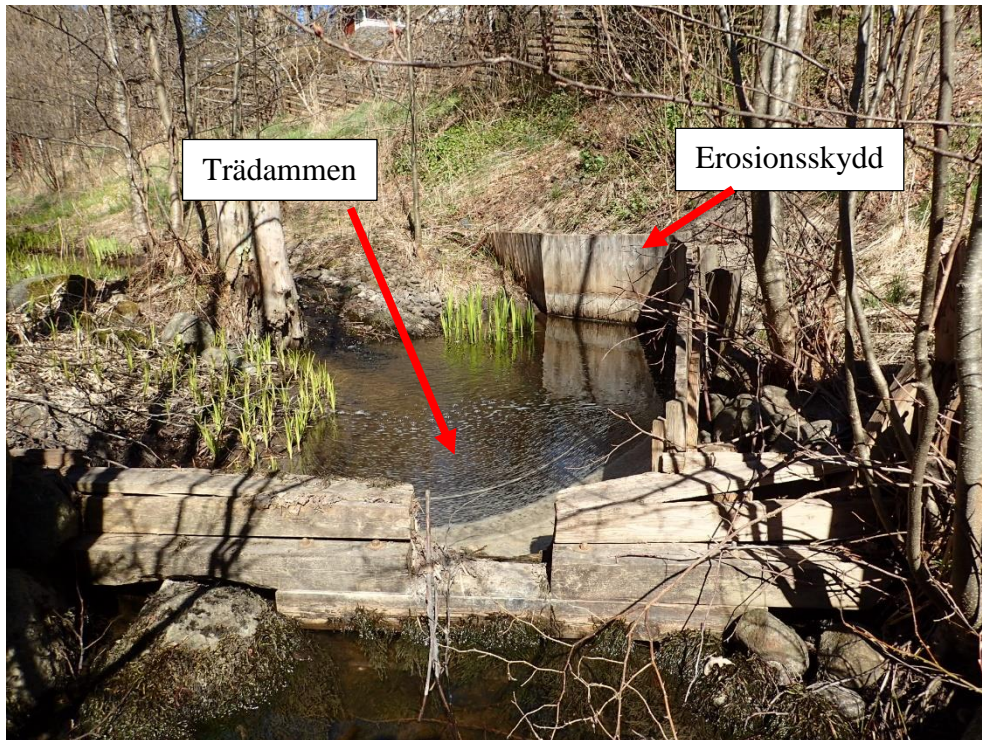
En damm i åns nedre del (figur 18) fungerar som ett vandringshinder vid vissa vattenstånd (större delen av året). Trädammen bör tas bort och ersättas med större stenfraktioner och grus. Dammen tas bort med spett och sågar för hand. Träplanket (erosionsskyddet) bör sparas.

Figur 18: En trädamm hindrar fiskvandring vid lågt vattenstånd. Dammen bör tas bort till förmån för ett forsande parti med olika fraktioner av sten.

Förslag på förbättring: Riv trädammen och ersätt den med en forsacke
