VÄSTRA ÄLVSALA GÅRD

Kulturhistorisk beskrivning och värdering inför planläggning

Upprättad av Saara Gröhn
Granskad av Susanna Eschricht
Slutversion. 2018-10-11

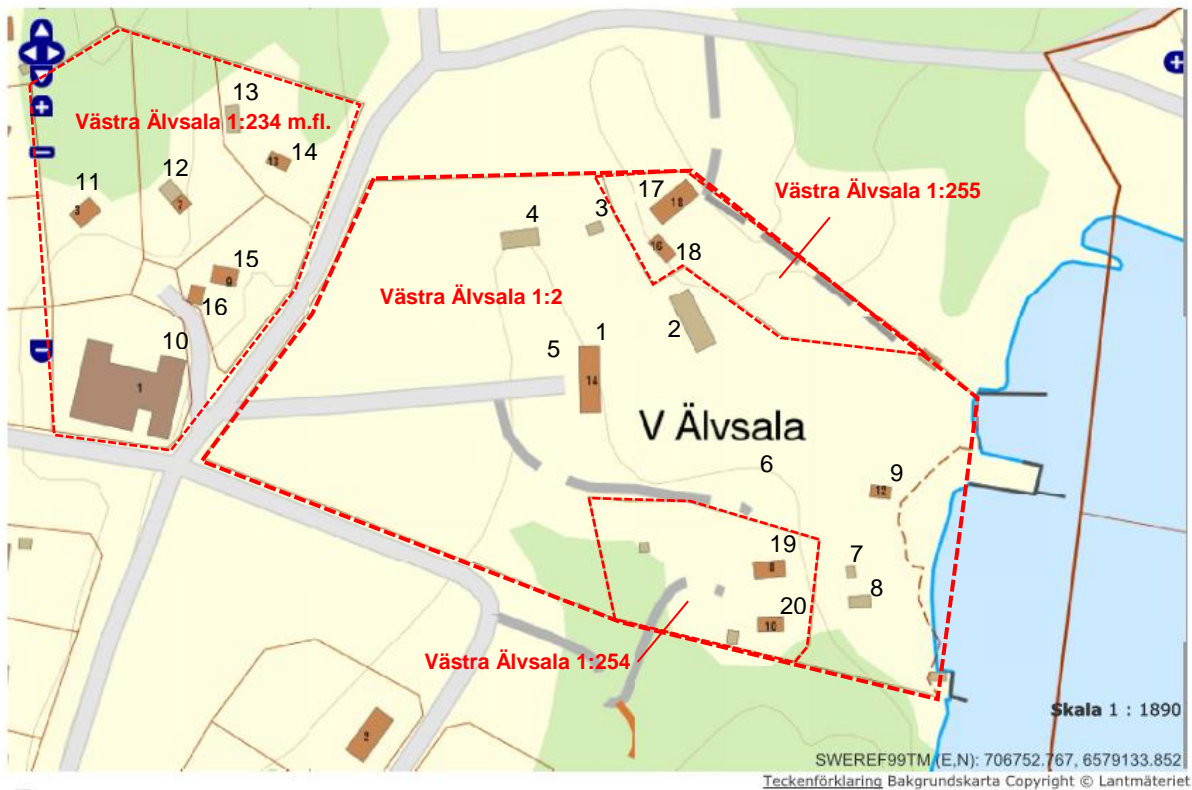
Västra Älvsala gård med omgivande fastigheter markerade med röd streckad linje och byggnadsnumrering som används i denna rapport. Kartan är från Bebyggelseregistret, RAÄ.

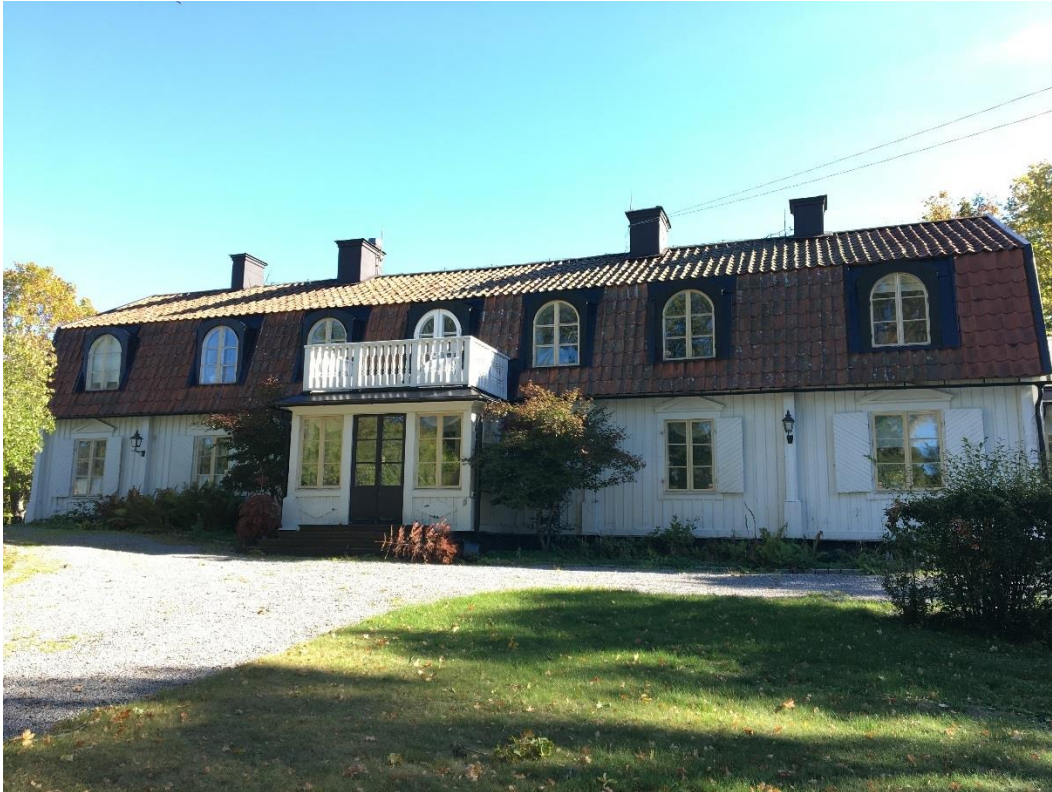
Mangårdsbyggnaden är enligt uppgift uppförd på 1700-talet och till- och påbyggd under 1900-talets första hälft. Byggnaden har en stomme av liggtimmer, i en avlång rektangulär planform i en och en halv våning med brutet sadeltak, mansardtak.

Huvudbyggnadens entréfasad.

Mangårdsbyggnaden, uppförd på 1700-talet är områdets äldsta byggnad. Byggnadens utseende idag härstammar från om- och tillbyggnader under 1900-talets första hälft, men byggnaden har kvar karaktären av en mangårdsbyggnad med mansardtak som blev vanligt under 1700-talets senare hälft, och återigen under nationalromantiken i början av 1900-talet. Byggnaden har även byggts till på 1990-talet. Hela gårdsmiljön inklusive allén har en ålderdomlig karaktär och därmed stora miljöskapande värden. Huvudbyggnadens ålder, tydlig i exteriören med väl behållna material och detaljer gör att byggnaden har ett mycket högt kulturhistoriskt värde.

- Byggnadens avlånga rektangulära planform och volym i en och en halv våning
- Byggnadens placering i foden av lindallén
- Fasadmaterial av vitmålad locklistpanel av trä
- Inbrädade knutar som redovisar byggnadens timmerstomme. Knutbrädorna efterliknar pilastrar med en bredare bas och profilerad listverk
- Stora tvåluftsfönster av trä med spröjsade utåtgående bågar

- Enkla vitmålade fönsteromfattningar och fönsterluckor i nedre våningen
- Mansardtak täckt med rött enkupigt lertegel
- Dominerande stickbågiga vindskupor med rundbågiga fönster i den s.k. "mansardvåningen"
- Uteplatsen på byggnadens östra sida omgärdad av en låg putsad, tegeltäckt mur samt en rundad trappa belagd med kalksten

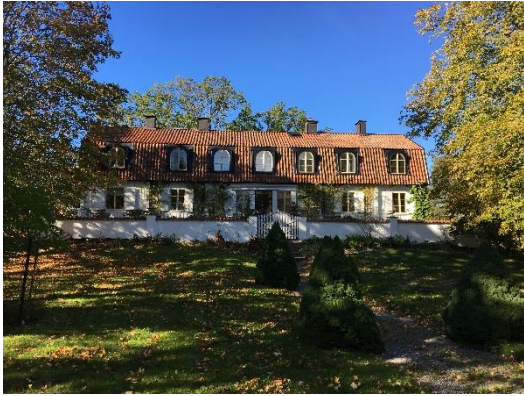
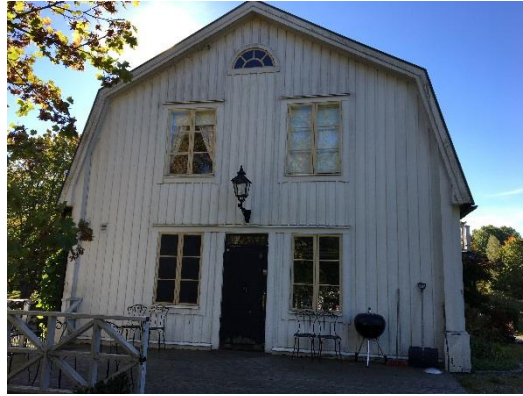
Foto t.v.: Gårdsfasad, foto t.h.: norra gaveln.

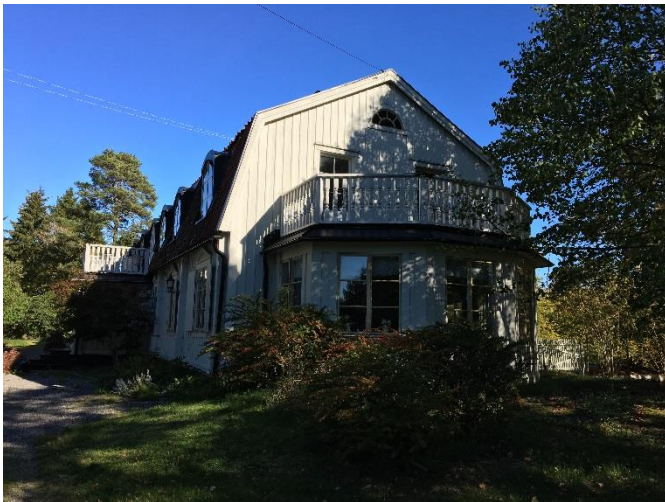
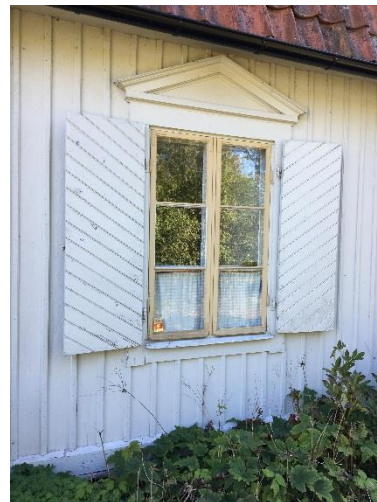
Foto t.v.: Södra gaveln, foto t.h.: spröjsade fönster med dekorativa fönsterluckor och fönsteröverstycken.

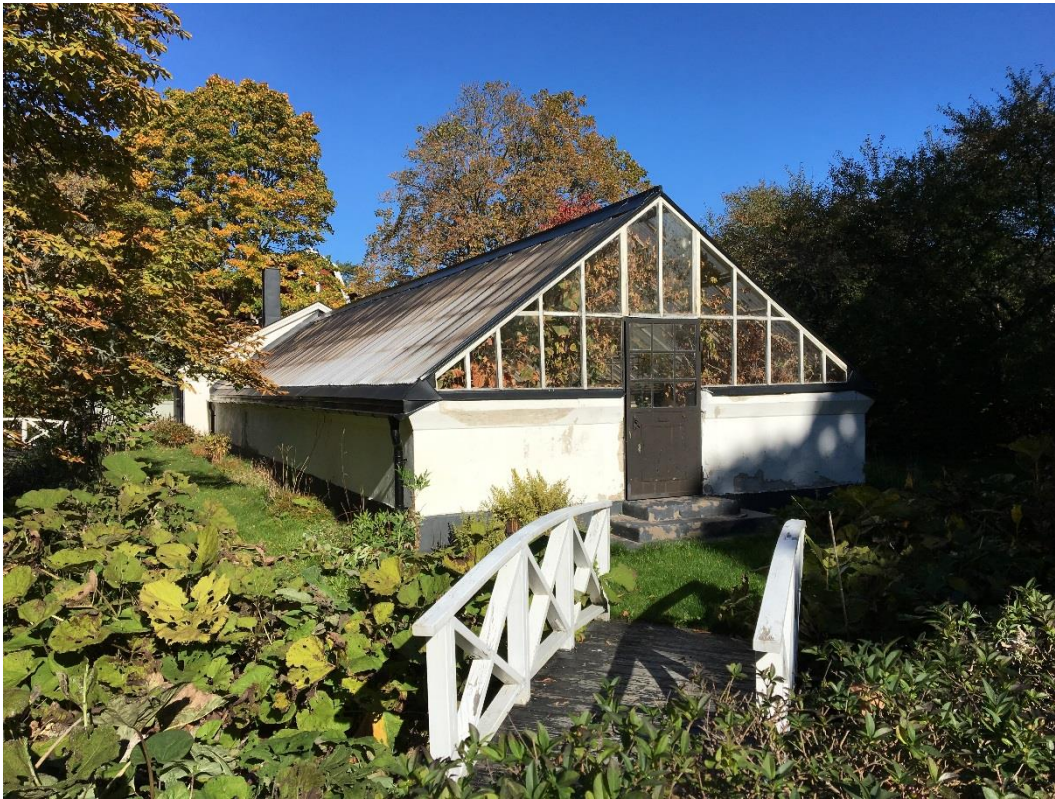
Nedanför mangårdsbyggnaden ligger det långsmala orangeriet i nordsydlig riktning. Byggnadens södra del består av orangeriet som är hopbyggd med norra delens kvadratiska ateljébyggnad. Norr om byggnaden finns bärbuskar och i sydväst slingar en liten bäck med en träbro i byggnadens södra del.

Orangeriets södra gavel.

Orangeriet vittnar om gårdens olika byggnader under herrgårdsepoken. Byggnadens exteriör har troligen genomgått endast mindre ändringar (tak) och är därför välbevarad från byggnadstiden, varför byggnaden har ett högt kulturhistoriskt värde.

- Rektangulär avlång byggnad i en våning
- Svartmålad, putsad grund
- Fyrkantig entrétrappa till orangeriet i betong målad i sockelkulör
- Putsade vitavfärgade fasader med en glasad sydgavel
- Flackt sadeltak (orangeridelen täckt med korrugerad genomskinlig plast, ateljédelen täckt med rött lertegel)
- Brunmålad plåtdörr med glasad överdel
- Norra delen har spröjsade smårutiga träfönster målat i gult likt övriga fönster på gården samt svartmålade dörrluckor

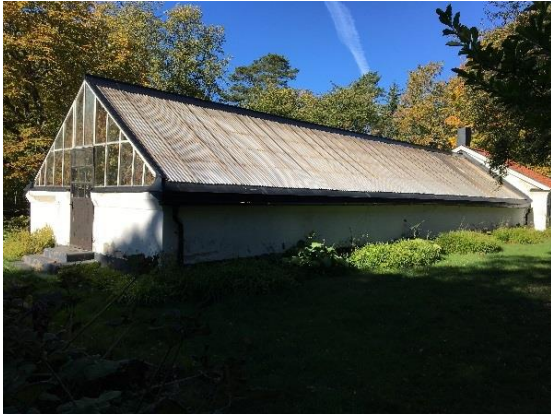
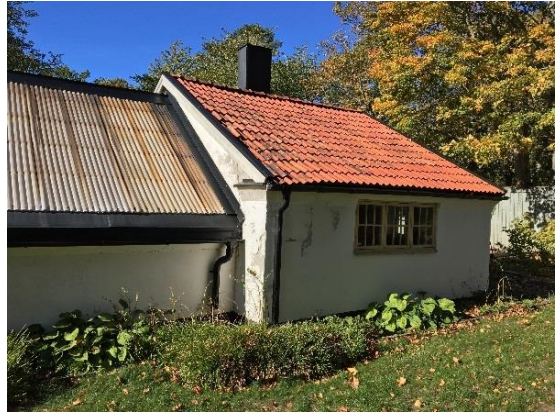
Foto t.v.: Orangeriets södra och östra fasad, foto t.h.: ateljébyggnads östra fasad.

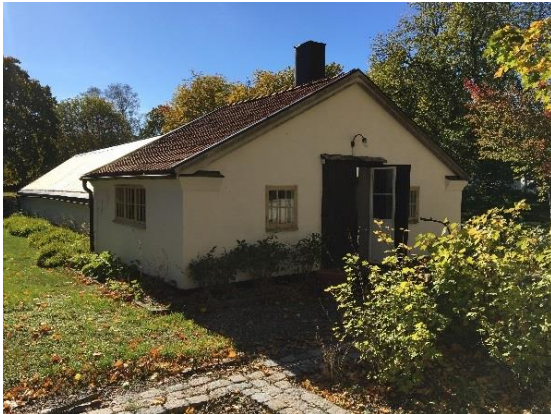
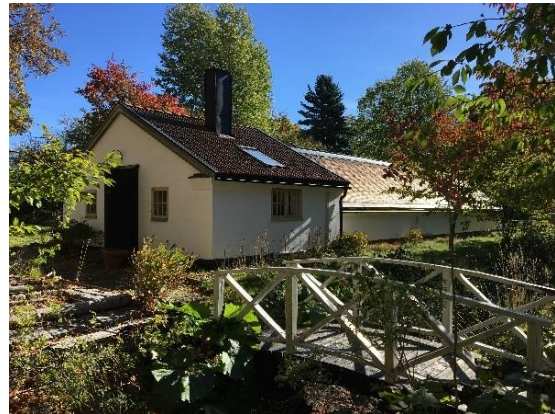
Foto t.v.: Ateljébyggnadens norra gavel, foto t.h.: Orangeriet med ateljébyggnad i förgrunden sett från nordväst.

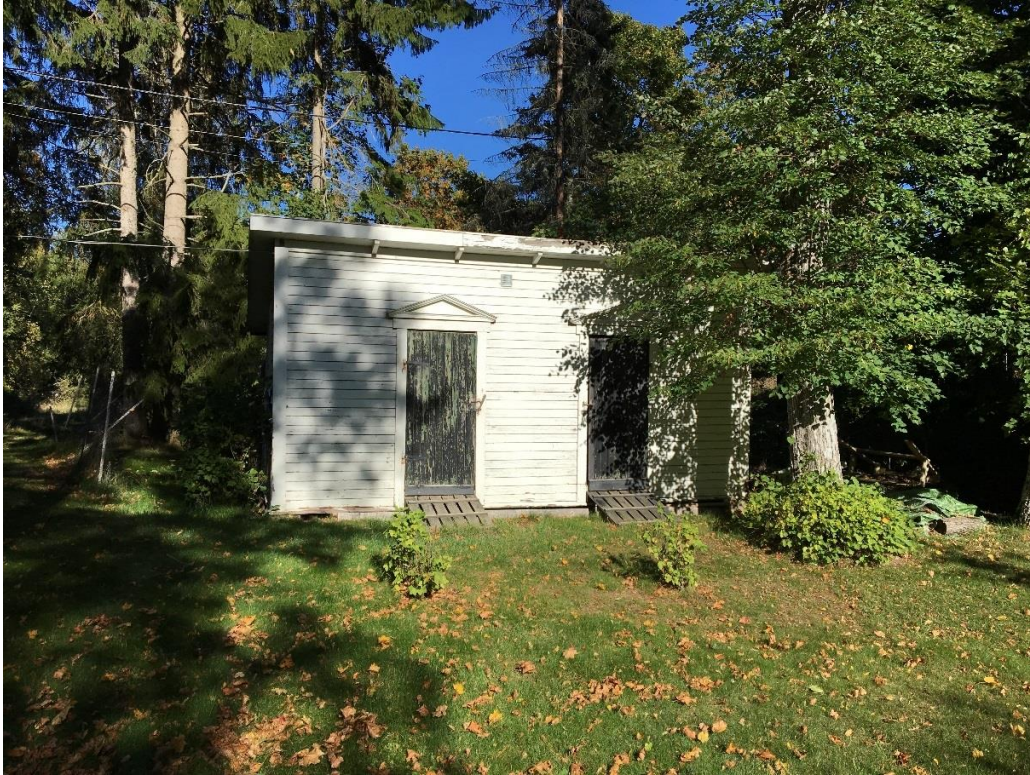
Längs fastighetens nordvästra gräns ligger ett litet rektangulärt uthus som idag används som ett höns hus.

Uthusets södra fasad.

Byggnaden har ett visst kulturhistoriskt värde, som en ingående byggnad i den ursprungliga gårdsmiljön och med snickeridetaljer som återfinns hos huvudbyggnaden.

- Vitmålad liggande fasspontpanel
- Pulpettak täckt med pannplåt
- Gulmålade fönstersnickerier
- Dekorativa svartmålade dörrar klädda med stående träpanel, ålderdomliga beslag och dekorativa dörröverstycken

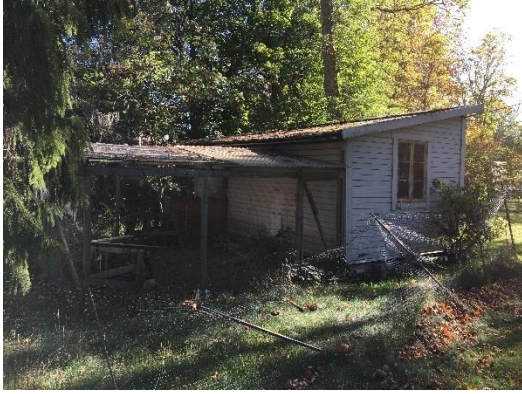
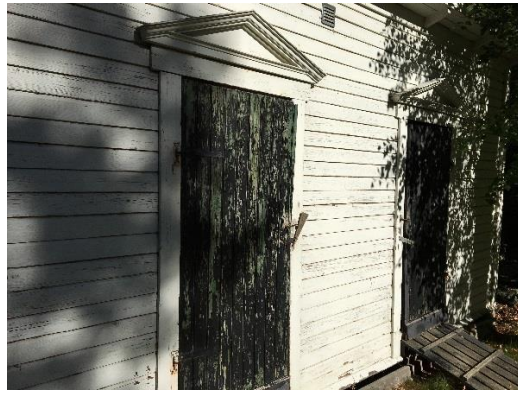
Foto t.v.: Uthuset sett från nordsväst, foto t.h.: södra fasaden med svartmålade dörrar och dekorativa dörröverstycken.

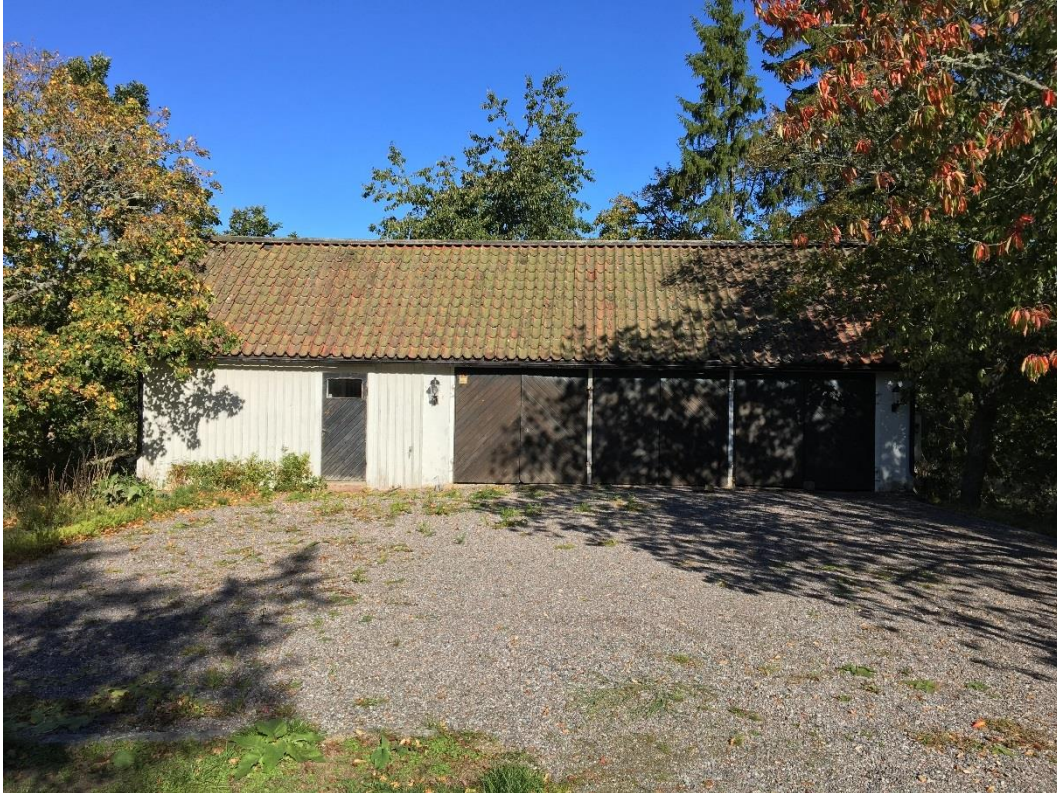
Längs fastigheten norra del ligger en avlång garagebyggnad. Byggnadens garagedel har putsade fasader och omfattar tre garage i byggnadens östra del. I byggnadens västra del finns en gästlägenhet/rum med fasader klädda med träpanel.

Garagebyggnadens södra fasad.

Byggnaden har ett måttligt kulturhistoriskt värde, som en ingående byggnad i den ursprungliga gårdsmiljön. Byggnaden bidrar till förståelsen av gårdens funktion under senare delen av 1900-talet efter bilismens inträde.

- Enkel rektangulär byggnad i en våning
- Naturstensgrund
- Fasader av vitmålad locklistpanel i byggnadens västra bostadsdel och murade, putsade och vitavfärgade fasader i byggnadens östra garagedel
- Garageportar och entrédörr med diagonalställd, brunmålad träpanel
- Sadeltak täckt med enkupigt rött lertegel

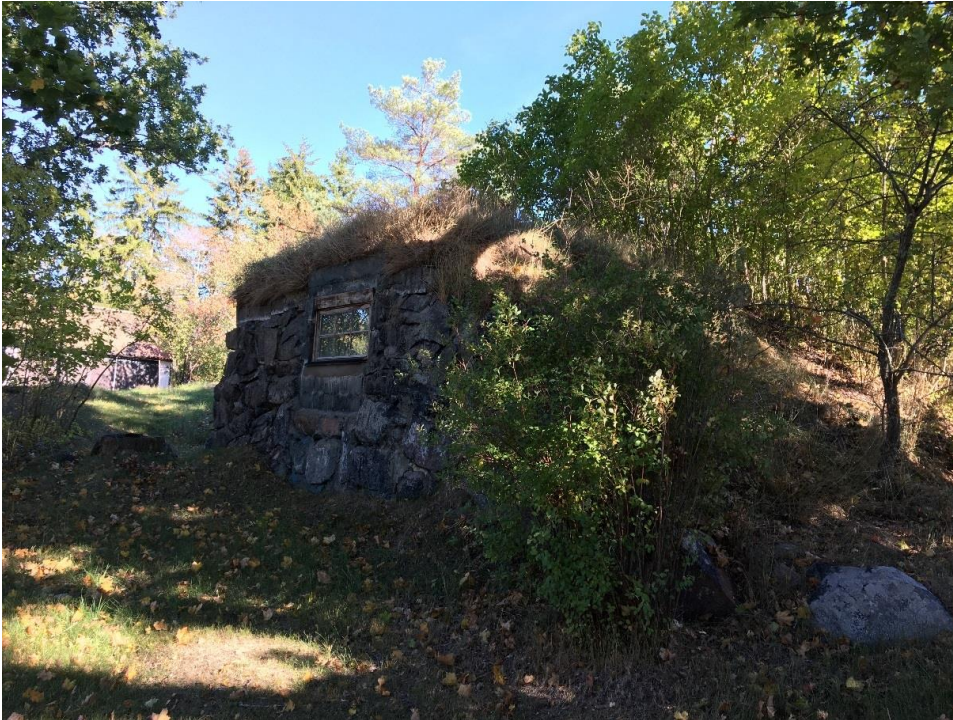
Nordväst om mangårdsbyggnaden ligger en jordkällare i huggen sten och grästak.

Jordkällaren sett från sydväst.

Jordkällaren har ett visst kulturhistoriskt värde, främst i form av ett miljöskapande värde och som minner om gårdens äldre historia.

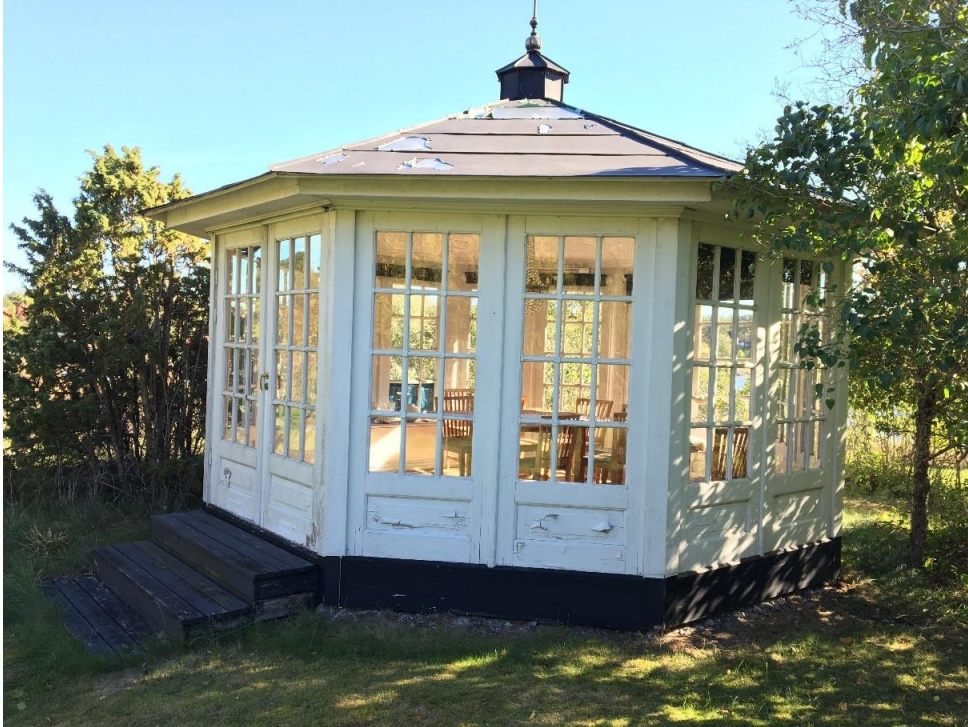
På en bergsknalle ovanför en strandslutning ligger ett åttkantigt lusthus inbäddad i en lummig syrenberså.

Lusthuset sett från nordväst.

Byggnaden har ett visst/måttligt kulturhistoriskt värde, som en ingående byggnad i den ursprungliga gårdsmiljön.

- Smäcker volym med en åttkantig planform och tälttak
- Svartmålad sockel i trä
- Vitmålade väggar och fönstersnickerier
- Stora fönster och glasad fönsterdörr med smäckra spröjs som delar glaset i små
- Taktäckning av svartmålad(/belagd) plåt i bandtäckning samt en åttkantig lanternin med spira på taket

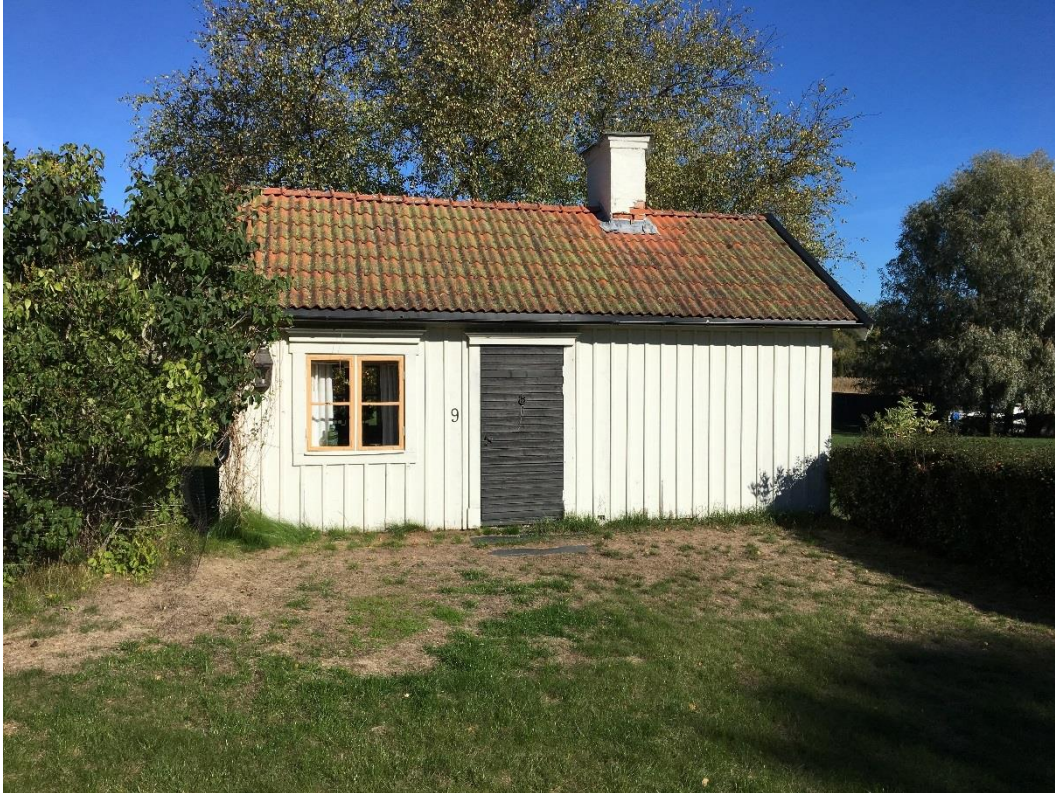
Vid fastighetens södra del ligger tre stycken gästhus nära stranden, varav ett har kvar en ålderdomlig utformning. Samtliga hus är enkla, små, rektangulära envåningsbyggnader.

Ett av gästhusen som har ett välbevarat ålderdomligt utseende (byggnad nr 9 i karta på s.2).

Byggnad nr 9, en äldre stuga/gäststuga, har ett visst kulturhistoriskt värde som en ingående byggnad i den ursprungliga gårdsmiljön. Byggnader nr 7 och nr 8 bedöms inte ha ett kulturhistoriskt värde

- Liten volym med rektangulär plan i en våning
- Fasader av vitmålade locklistpanel i trä
- Sadeltak täckta med rött lertegel
- Spröjsade gulmålade fönster
- Utkragad skorsten

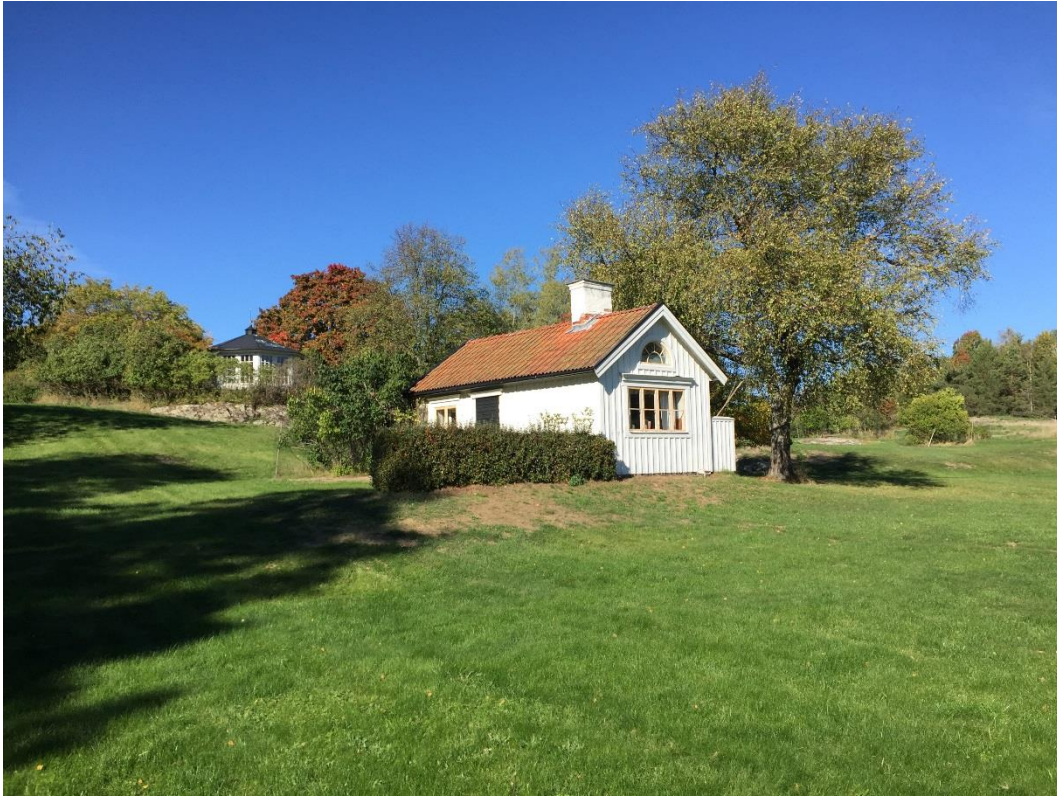
Byggnad 9 sett från väst med lusthuset i bakgrunden.

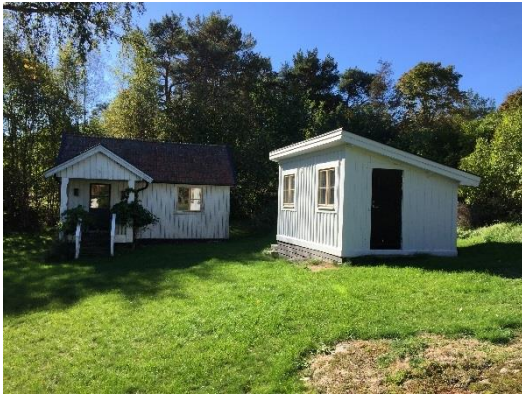
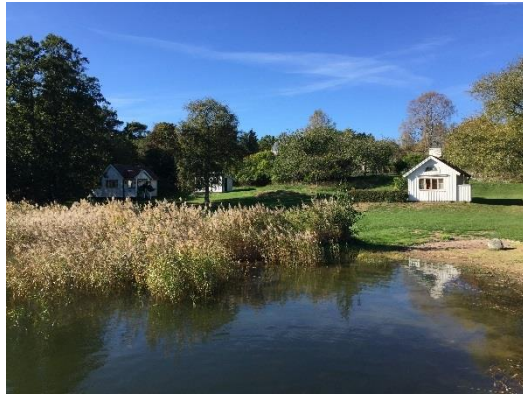
Foto t.v.: Byggnad 7 och 8 sett från norr. Foto t.h.: Samtliga gästhus sett från väst, byggnad nr 9 t.h. i bilden.

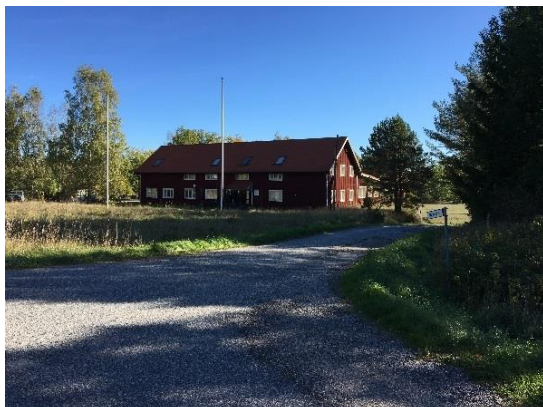
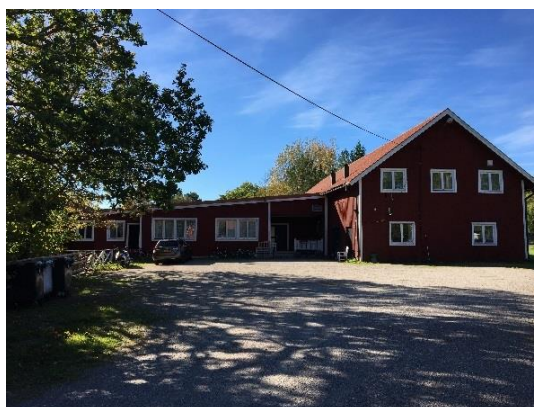
Foto t.v.: Byggnad 10, den f.d. logen sedd från väst. Foto t.h.: Byggnad 10 med hoppbyggnaden med ladugården sedd från gården (norr)

Området har en sammanhållen och ålderdomlig karaktär som utgörs av fasader klädda med rödmålad locklistpanel i trä, röda tegeltak och vita fönstersnickerier. Områdets karaktär och funktion och koppling till Älvsala gård är en viktig del av helhetsmiljön samt att byggnaderna berättar om Älvsalas äldre historia innan sommarstugeepoken. På grund av sentida förändringar av byggnaderna, bedöms dock det kulturhistoriska värdet vara måttligt, men byggnadernas volym och rödmålade fasader har ett värde för helhetsmiljön.

- Fasader av rödmålad locklistpanel av trä
- Vita fönstersnickerier och -omfattningar
- Sadeltak täckt med rött lertegel
- Bostadshus i en- eller två våningar med rektangulär planform med separata ekonomibyggnader inom fastigheten

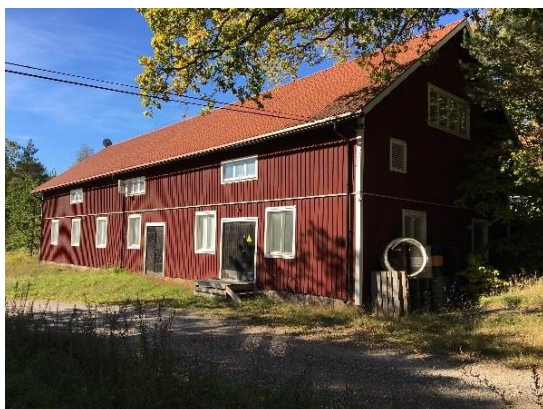
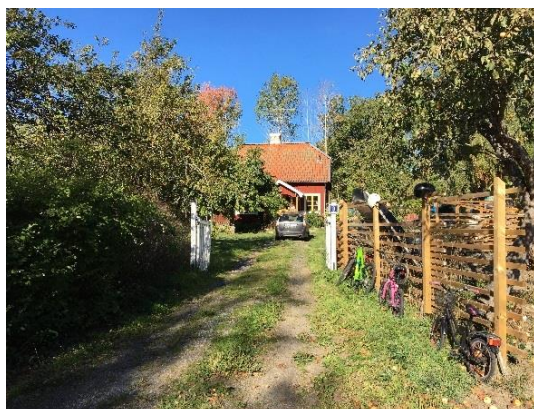
Foto t.v.: Byggnad 10, den f.d. ladugården. Foto t.h. den f.d. arrendatorsbostaden (byggnad 11 i karta på s.2).

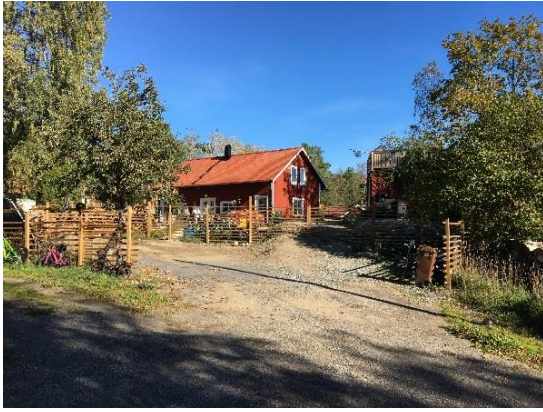
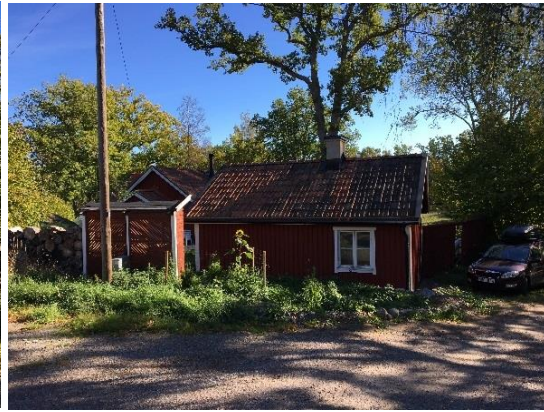
Foto t.v.: Byggnad 12 enligt karta på s. 2. Tidigare låg här ett sädesmagasin och pumphus (se karta på s. 15), men dessa verkar numera vara rivna och ersatta av nybyggnader.
Foto t.h.: Byggnad 15 och 16 enligt karta på s. 2, en f.d. visthusbod och brygghus/mangelbod.

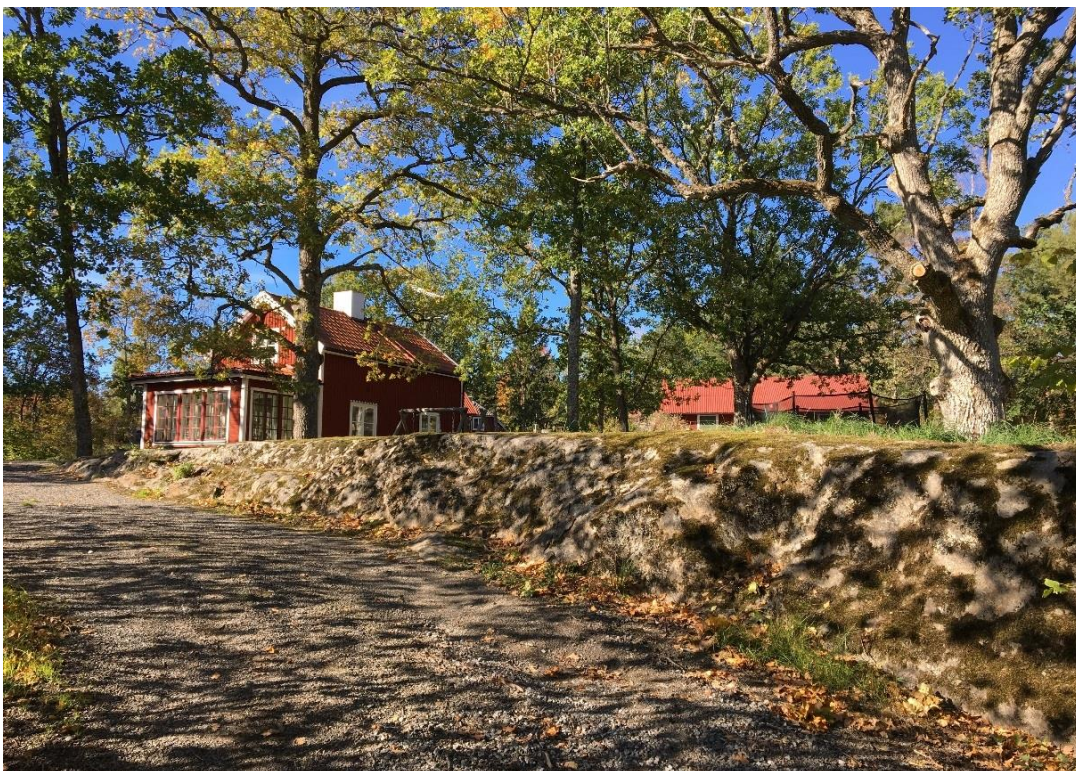
Byggnad nr 13 och 14 enligt karta på s. 2, f.d. personalbostad med förråd och vedbod.

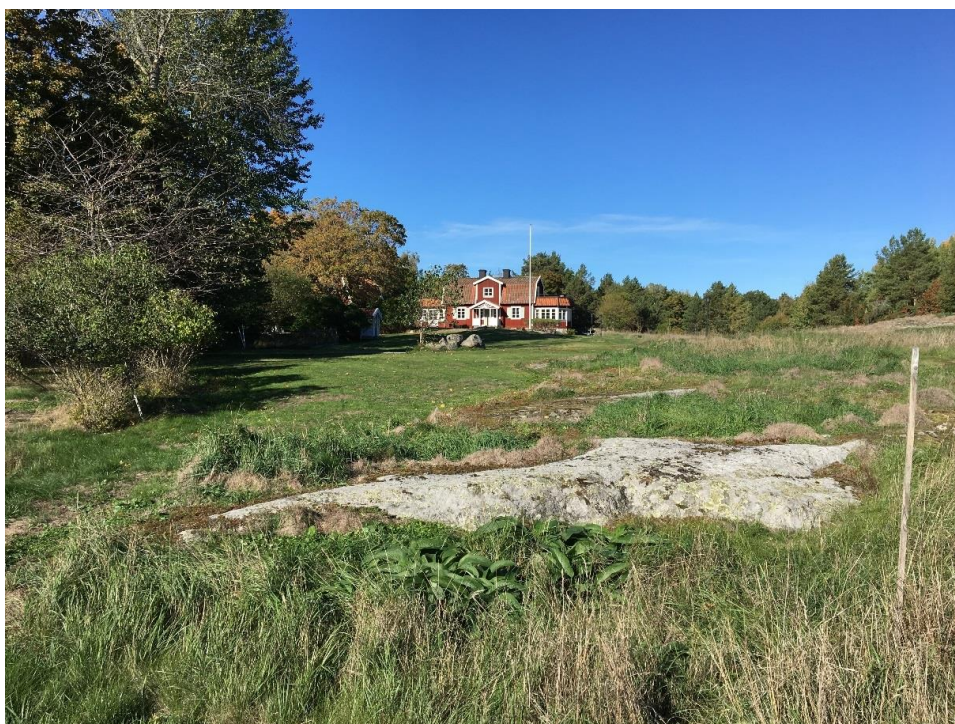
Nordöst om Västra Älvsala gård finns en fastighet, avstyckad från stamfastigheten som är bebyggd med två byggnader. Byggnaderna ligger på en höjd med utsikt mot viken. Fastigheten skiljs åt från mangårdsbyggnaden av högvuxna träd. Huvudbyggnaden är troligen uppförd omkring 1920. I vinkel mot huvudbyggnaden ligger ytterligare ett bostadshus. Båda byggnaderna är i sin utformning karaktäristiska från byggnadstiden och typiska för många av Värmdös skärgårdshemman och som även nyttjats som sommarnöje. Huvudbyggnaden har rödmålad träpanel, vita fönstersnickerierna och knutar. Det brutna sadeltaket är täckt med rött lertegel.

Fastigheten Västra Älvsala 1:255 sett från öst.

Byggnaderna har ett visst alternativt högt kulturhistoriskt värde då den ingår i Västra Älvsalas äldre bebyggelsen innan sommarstugeepoken. Byggnaderna är karaktäristiska från byggnadstiden.

- Fasader av rödmålad träpanel
- Vita fönstersnickerier och -omfattningar
- Sadeltak täckt med rött lertegel

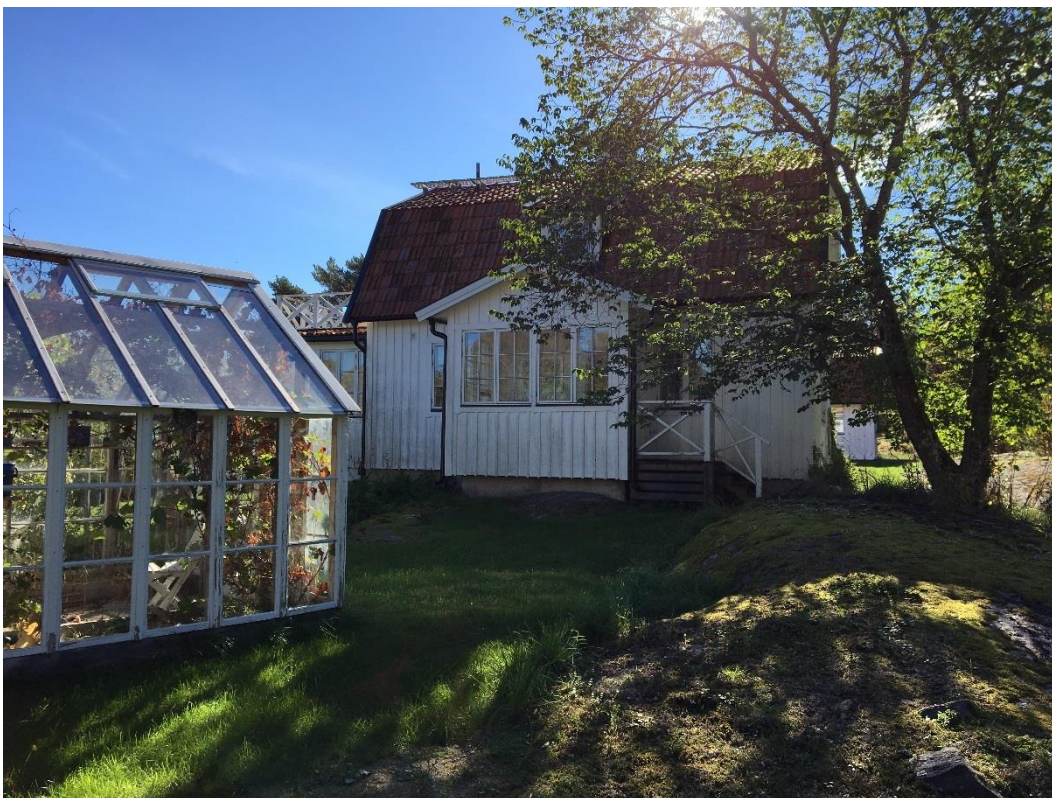
Söder om Västra Älvsala gård finns en fastighet bebyggd med tre byggnader på en höjd, sydöst om mangårdsbyggnaden. Byggnaderna ansluter till Västra Älvsala gård med sin utformning och karaktär. Fasaderna är klädda med vit locklistpanel i trä, taken är täckta med rött lertegel och fönstren är småspröjsade och vitmålade.

Byggnad 19 sett från norr med ett växthus t.v. i bilden.

Byggnaderna har en sammanhållen ålderdomlig karaktär som ansluter till den övriga bebyggelsen inom Västra Älvsala gård. Därmed bedöms byggnad 19 och 20 ha ett visst kulturhistoriskt värde, främst i form av ett miljöskapande värde som en tidigare del av Västra Älvsala gård.

- Fasader av vitmålade locklistpanel i trä
- Sadel- eller mansardtak täckta med tvåkupigt rött lertegel
- Småspröjsade fönstersnickerier

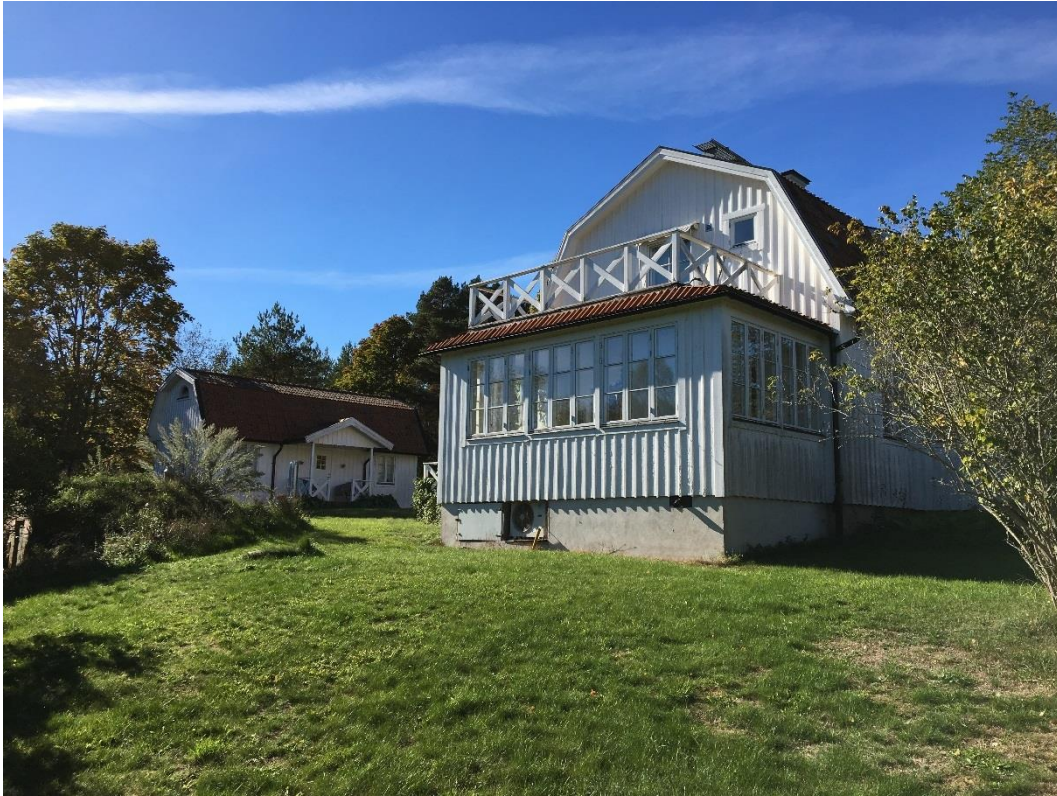
Byggnad 19 sett från nordost med byggnad 20 i bakgrunden.

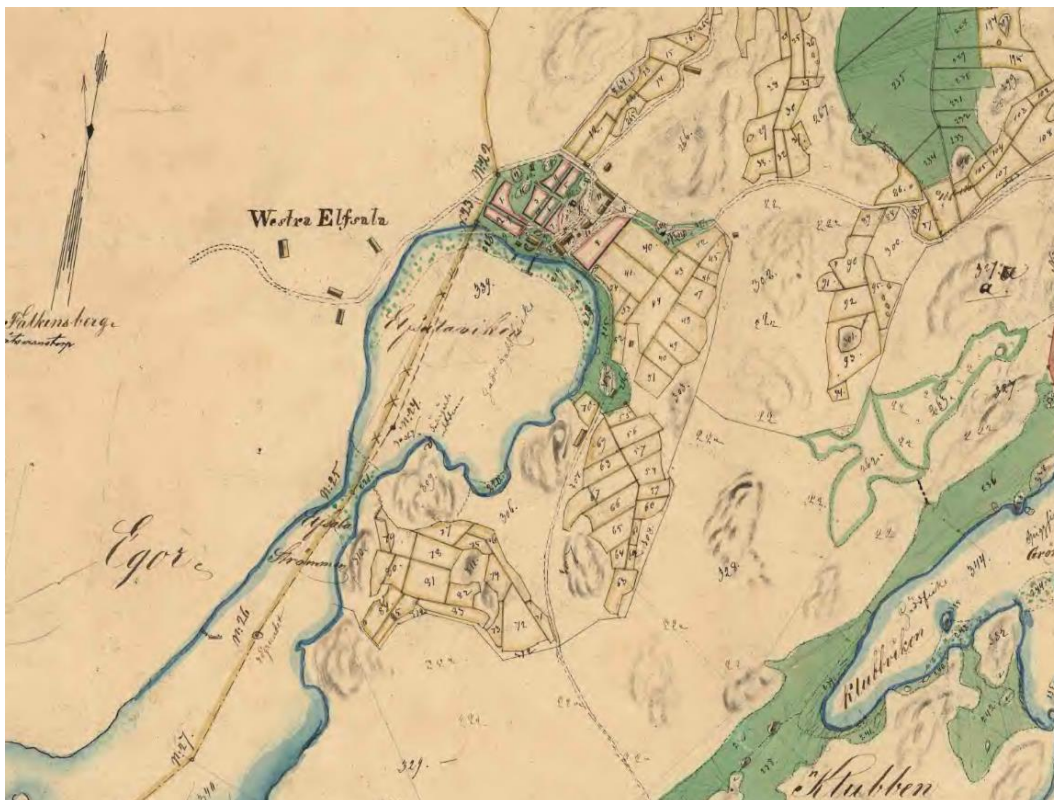
Karta över Östra Älvsala gård. Västra Älvsala gård har avbildats i kartan, troligen saknas ett antal (ekonomi)byggnader inom gården. Arealavmätning, rågångsåtgård, stängselåtgård, 1863, 01-VÅM-164, lantmäteriets historiska kartor, <https://historiskakartor.lantmateriet.se/>, hämtad 2018-10-04.

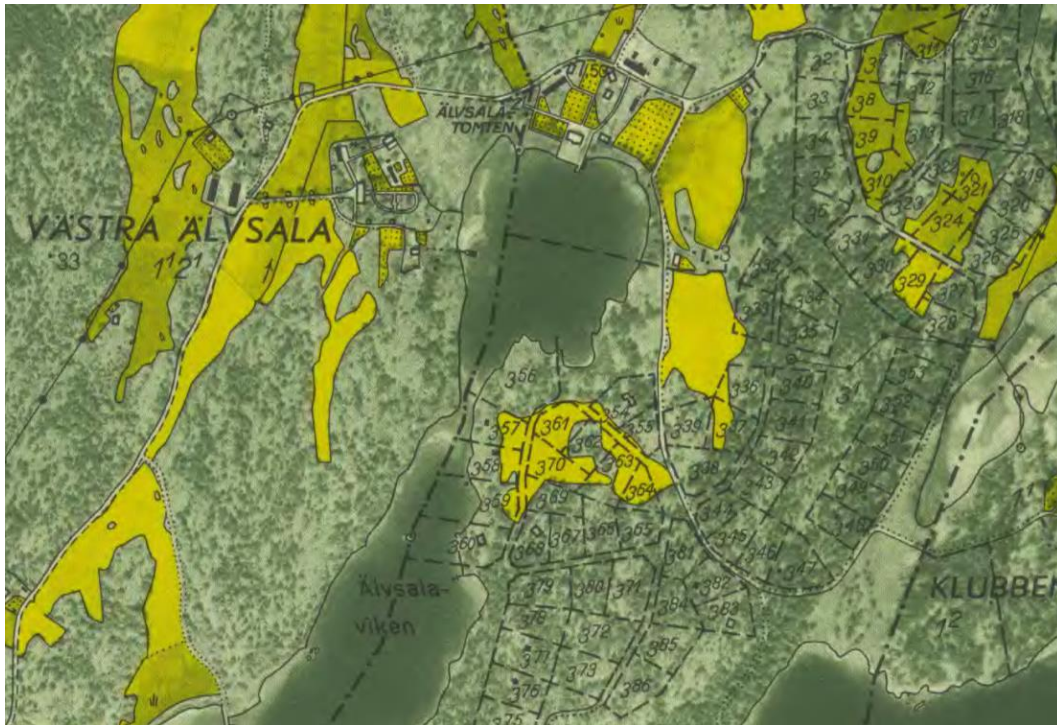
Ekonomiska kartan 1952, Stavsnäs J113-10J5c54, lantmäteriets historiska kartor, <https://historiskakartor.lantmateriet.se/>, hämtad 2018-10-04
