PM

Miljöbedömning inför planändring, Mörtнас 1:587, Värmdö kommun

PM – Miljöteknisk undersökning vid
bussdepå

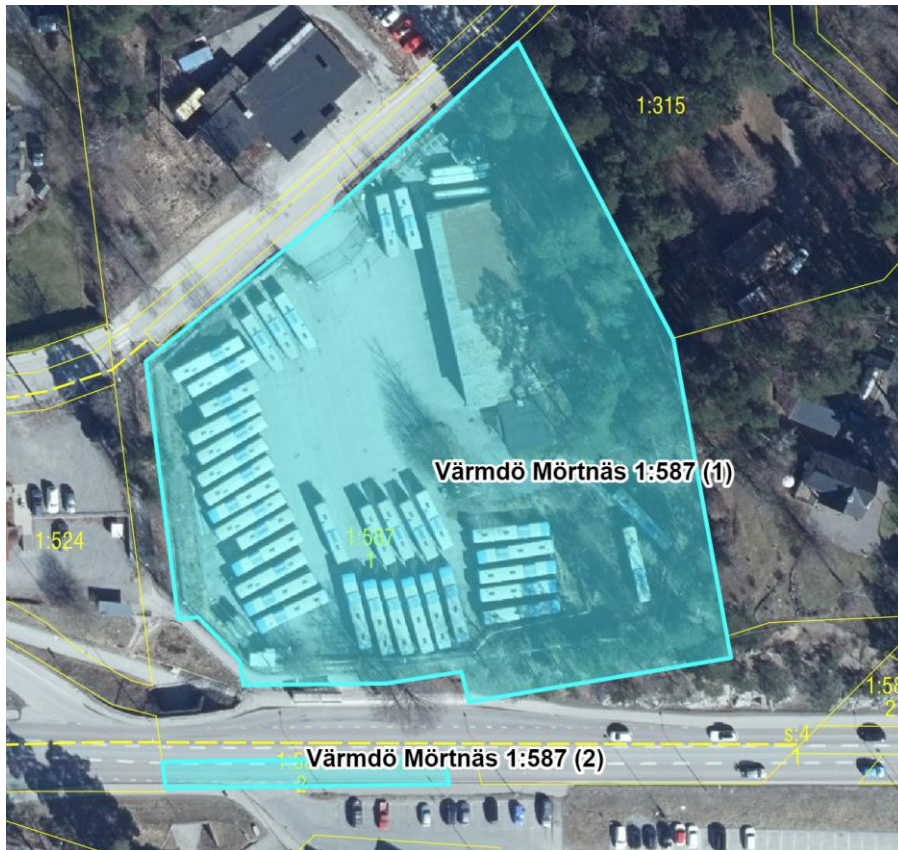
Figur 3. Flygbild, nutid (min karta Lantmäteriet).

I dagsläget är fastigheten tomställd utan verksamhet.

Enligt fastighetsregistret (Lantmäteriet) är nuvarande taxering ”Specialenhet, kommunikationsbyggnad (829)”, Byggnadsplan: Mörtнас 1:104, 1:229, Del av 1:4.

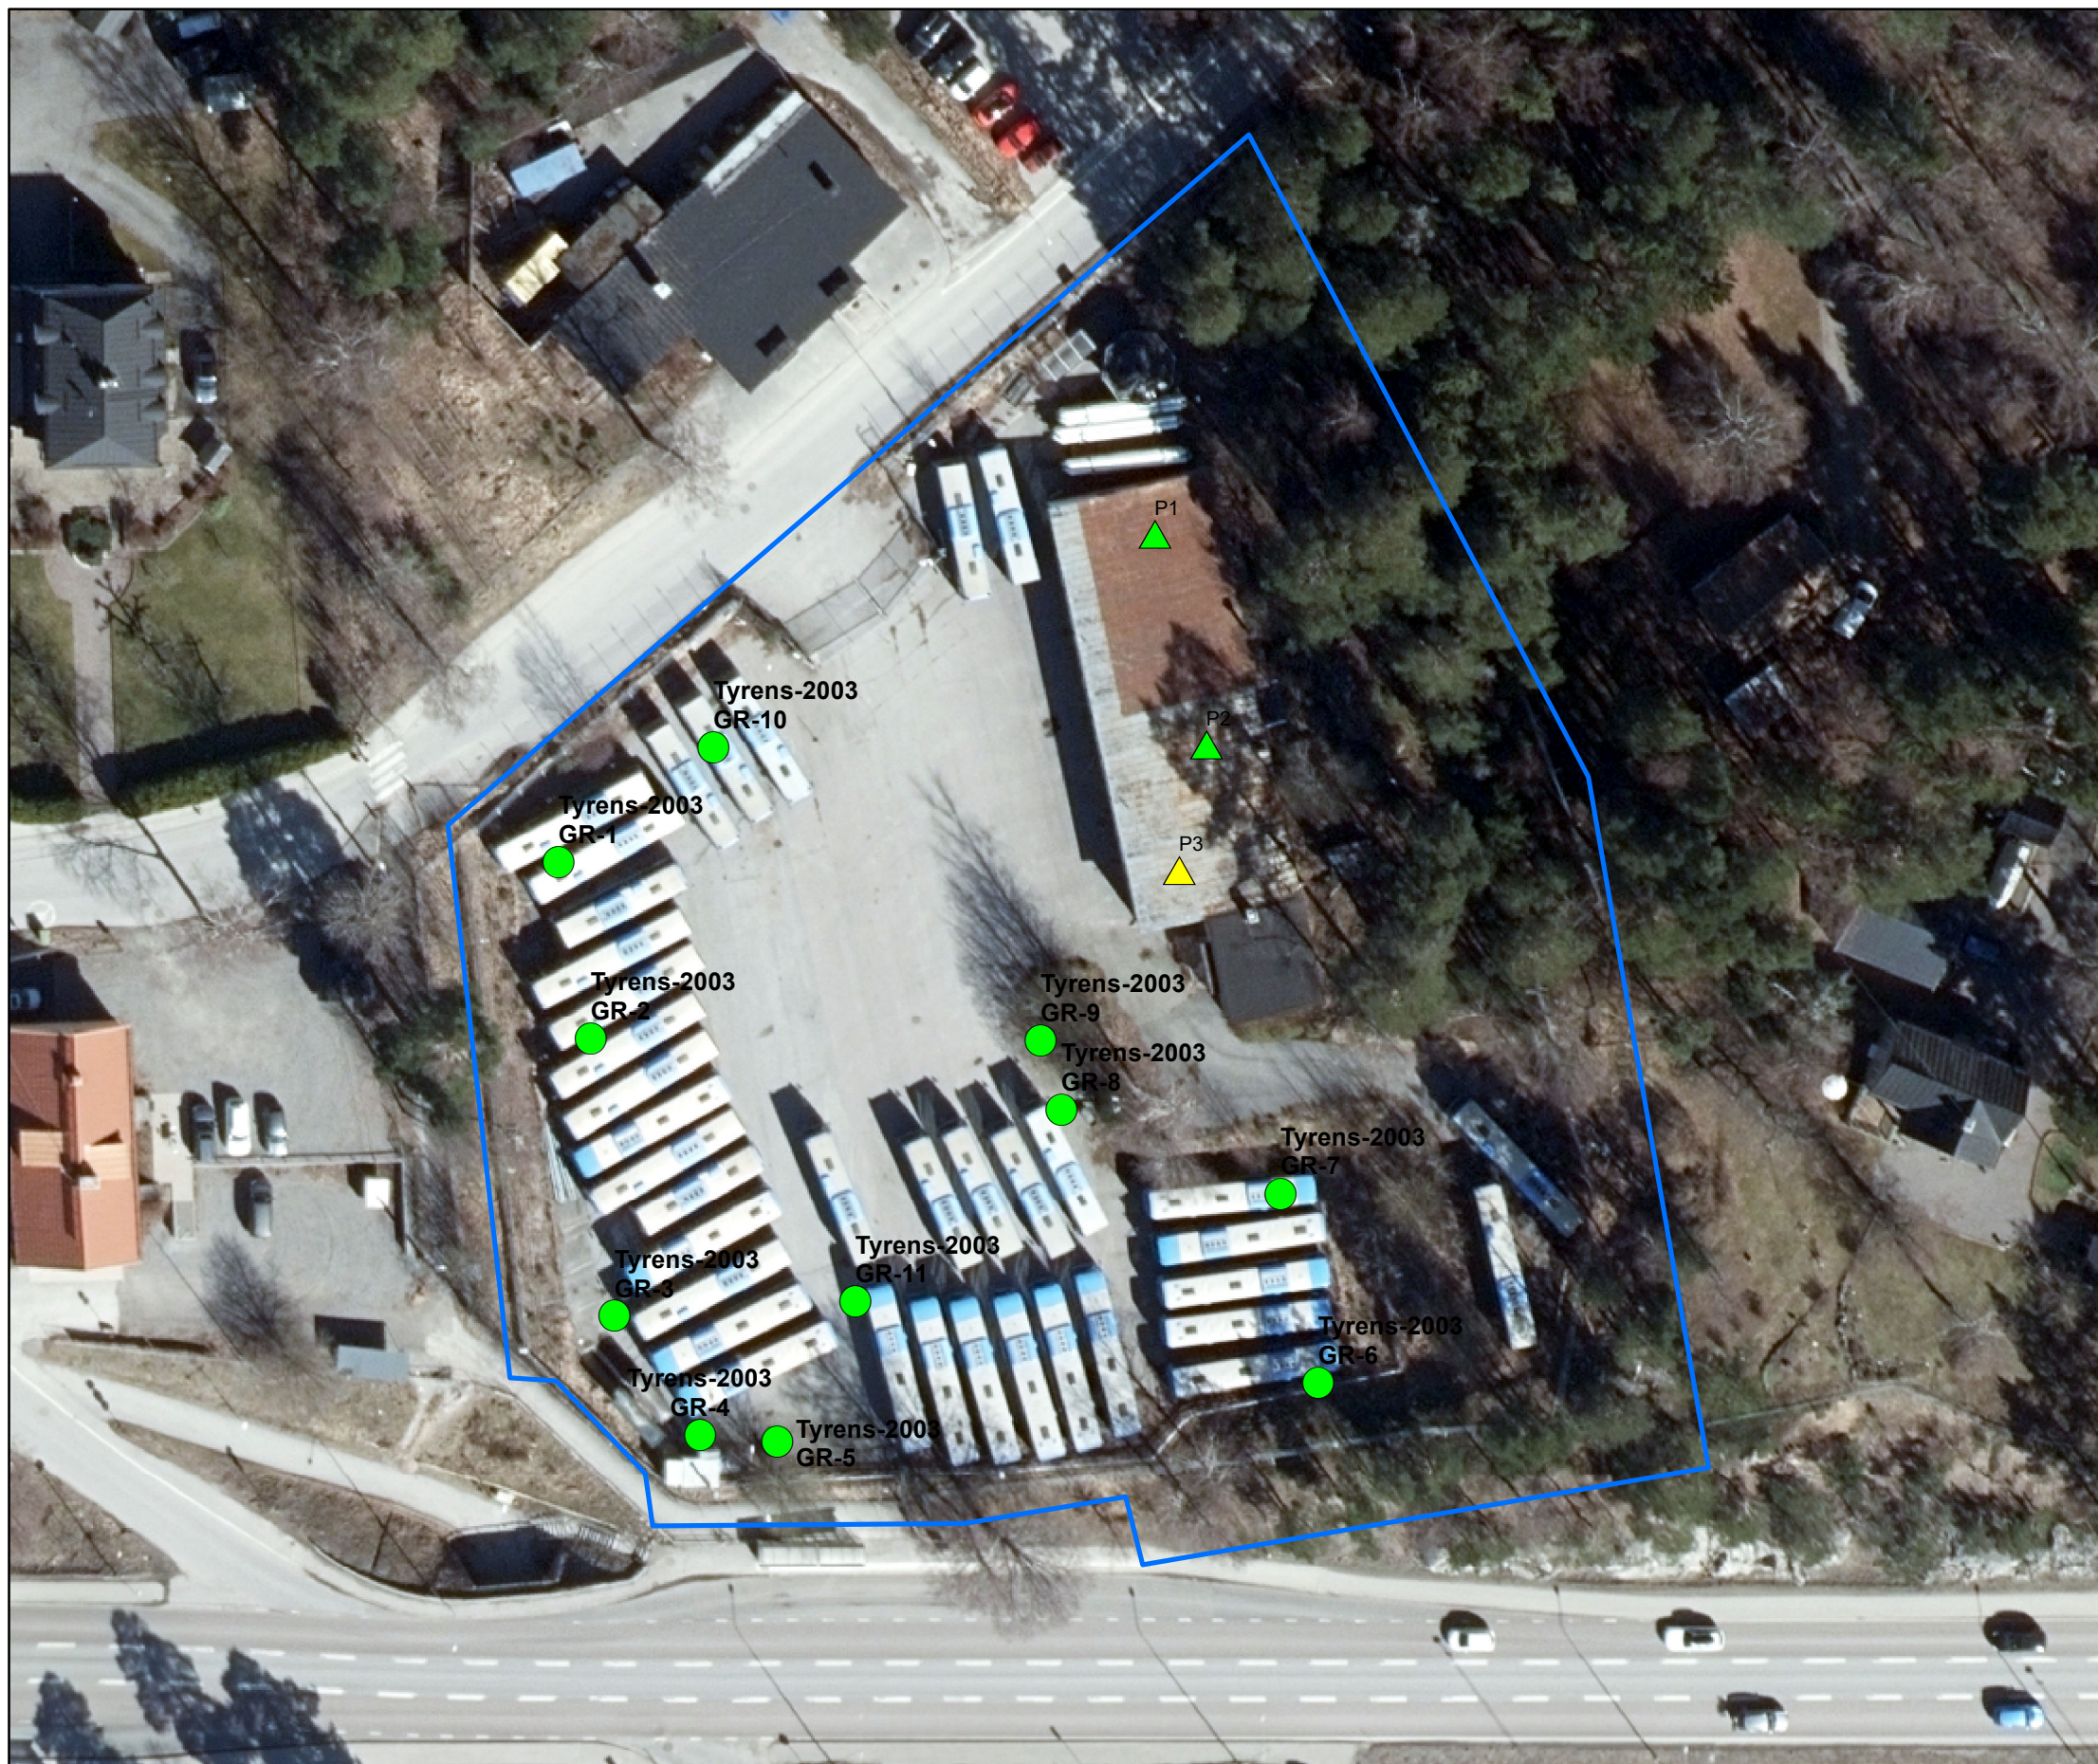
Porgasprovtagning under byggnad

Provtagning genomfördes genom borrhning av genomgående hål, ca 12 mm i diameter, i grundläggningen inomhus i tre punkter (se bilaga 2). I varje punkt monterades en teflonslang som trycktes ner i fyllning/bärlager under grundläggningen/betongplattan. Hålet runt teflonslangen tätades med under provtagningen för att förhindra att luft från inomhusluften i byggnaden skulle påverka provtagningen. Till varje teflonslang kopplades sedan en luftpump med två kolrör i serie. Luft från jord/porgas under betongplattan pumpades via kolrören varvid flyktiga ämnen adsorberas. Efter provtagningen förseglades kolrören och transporterades till Pegasus Lab i Uppsala för analys.

I en porgaspunkt (under betongplattan i fd pannrum, P3) detekterades alifatiska kolväten i fraktionerna C6-C10 samt C10-C25 i porgas. Halterna i porgas motsvarar ca 5-25 mg/kg i jord för fraktion C6-C10 och ca 5000 mg/kg för fraktion C10-C25, baserat på Naturvårdsverkets beräkningsverktyg för riktvärden för förorenad mark. Resultaten indikerar att det finns en lokal förekomst av tyngre alifatiska kolväten (sannolikt eldningsolja) under eller i betongplattan i anslutning till det fd pannrummet. Beräknade halter i jord underskrider generellt riktvärde för bostadsmark för den lättare fraktionen, medan den tyngre fraktionen överskrider generellt riktvärde för bostadsmark. Notera att föroreningshalter i jord under betongplattan inte har kunnat analyseras (ingen provtagning) och att bedömningen baseras på en beräknad halt i jord baserat på uppmätta porgashalter i jord.

Vid planerade schaktarbeten efter rivning av byggnaden kommer sannolikt en viss hanterbar mängd oljeförorenad jord och betong att påträffas inom ca 100 kvm mark (motsvarar ca 100 kbm fyllning med en meters markdjup) under byggnaden, baserat på nu tillgängliga analys svar och bedömningar.
