Detaljplan Östra Mörtnäs etapp 2 (Mörtnäs 1:12, 1:68, 1:587, 1:226 m.fl.)

Komplettering av kulturmiljöutredning

2024-03-22

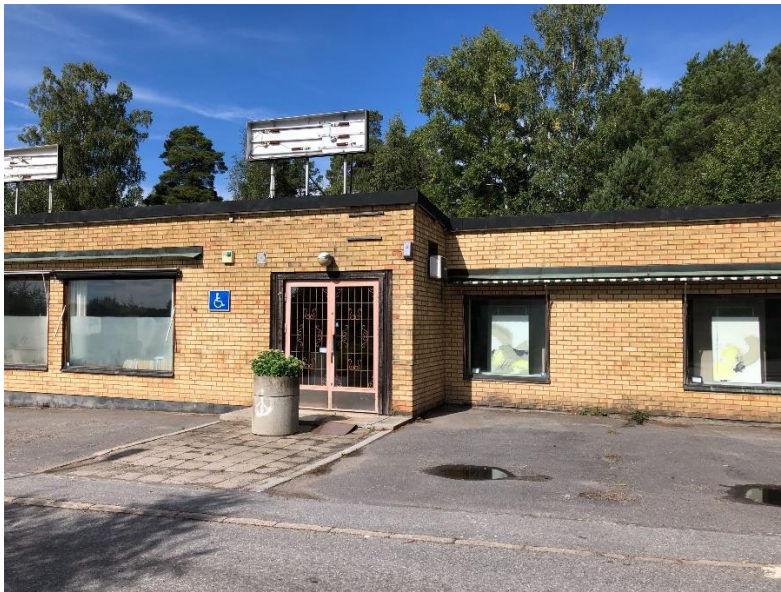
Mörtnäs 1:226

En större vinkelformad byggnad med en butiksdel i gult tegel och en bostadsdel med röd träpanel. Byggnaden är utformad i en renodlad funkisstil och representerar väl KF-arkitektkontors konsumbutiker. Den har genomgått vissa förändringar men har till del sin karaktär bevarad.

Gul. Huvudbyggnaden har ett socialhistoriskt värde som tidigare matvaruaffär. Det finns ett bebyggelsehistoriskt värde som en tidig representant för funktionalismens konsumbostäder med integrerad bostadsdel för föreståndaren.

- Skyltfönster och entrepartier i ädelträ
- Byggnadens form och uppdelning i butiks, och boendedel
- Futuristisk takfotsbelysning genom lysrörsarmaturer
- Den publika placeringen vid väg

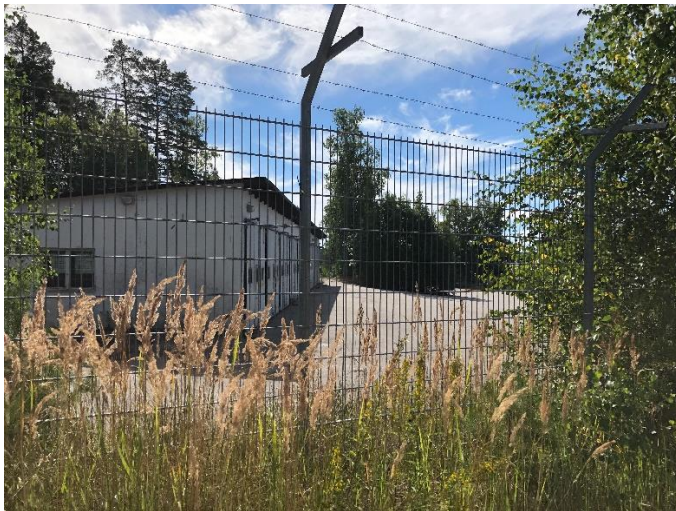
Mörtnäs 1:587

En större byggnad, ursprungligen uppförd med plats för fem bussar, men senare utbyggd till 10 platser. Fasader av vit puts med garageportar av aluminium. Flackt pulpettak.

Gul. Huvudbyggnaden har ett socialhistoriskt värde, och transporthistoriska värden kopplade till dess betydelse för busstrafikens utveckling. Dock har senare byten av bland annat portar förvanskat byggnaden i mycket hög grad.

- Byggnadens form och för funktionalismen typiska vitputsade fasad
- Det platta taket
- Garageportarna med plats för bussuppställning

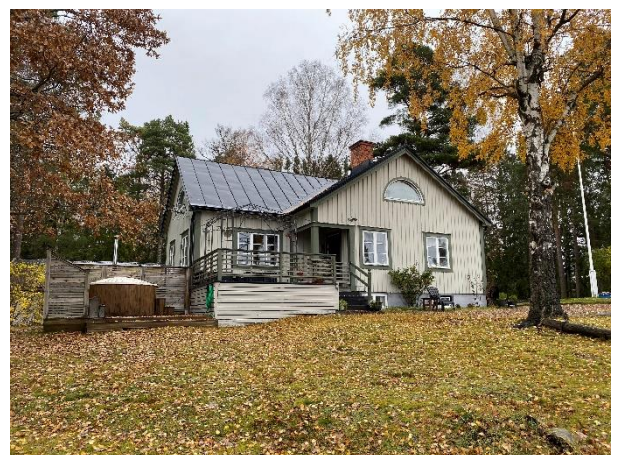
Mörtnäs 1:318

Ett vinkelformat enbostadshus med en öppen veranda i innervinkeln mellan huskropparna, ursprungliga spröjsade fönster samt ospröjsade lunettfönster på gavlarna.

Panel täckt med locklistpanel i grått med gröna knutar, tak täckt med falsad plåt, troligen sekundärt.

Grön. Huvudbyggnaden har ett socialhistoriskt värde genom sin tidigare funktion som cafe i anslutning till grisslingestranden. Trots sentida förändringar, bland annat byte av takmaterial samt vissa förändringar av byggnaden har den till del sin karaktär bevarad.

- Byggnadens form och den öppna verandan.
- De spröjsade fönstren och gavelpartiernas ospröjsade lunettfönster.
- Träfasaden med sin smala listtäckning.

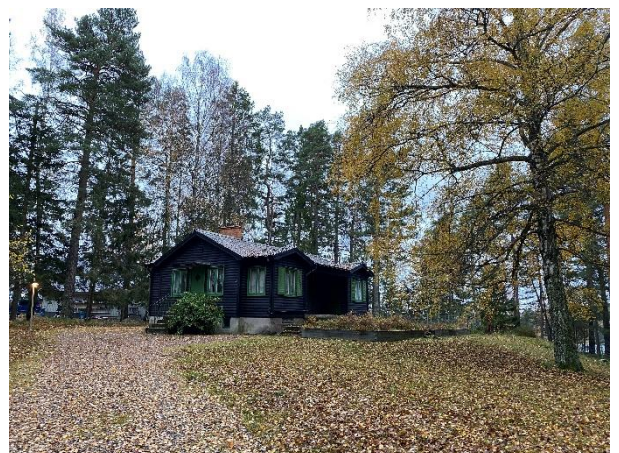
Mörtnäs 1:315

Sportstuga från 1940-talet i ursprungligt skick, en långsmal huskropp med två

vinkelställda mindre volymer på ena långsidan. Tvåluftsfönster med gröna fönsterluckor. Ursprunglig brun stockpanel. Tak täckt med tvåkupigt lertegel. Till byggnaden hör en tidstypisk lekstuga.

Grön. Huvudbyggnaden är mycket välbevarad och utgör ett exempel på den fritidshusbebyggelse som var den ursprungliga bebyggelsen i Mörtnäs, en typ av bebyggelse som genom senare permanentering kommit att bli allt mer ovanlig.

- Mörk stockpanel med gröna snickerier.
- Byggnadens form med två mindre vinkelställda volymer.
- Täckning med lertegel.
- Fönsterluckor och den tidstypiska verandan med kvardröjande nationalromantiska drag.
- Lekstugan med sin för tiden typiska utformning.
