Naturvärdesinventering och utredning av spridningssamband väg 222

Underlag för MKB vägplan.

Beställning: Trafikverket

Framställt av: Ekologigruppen AB

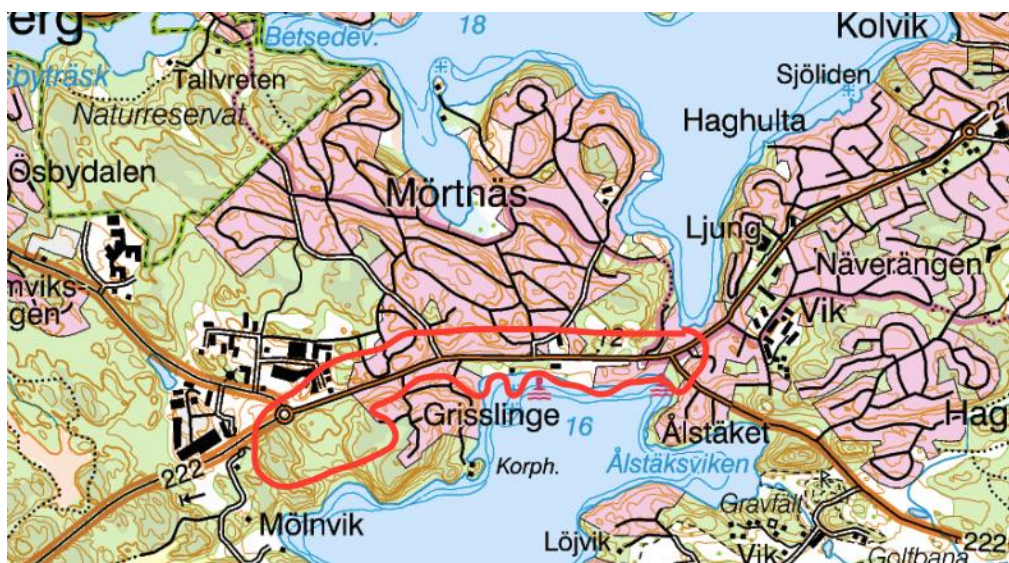
Figur 1. Avgränsning av det område som berörs av denna naturinventering. Den berörda ytan är ca 52 ha.

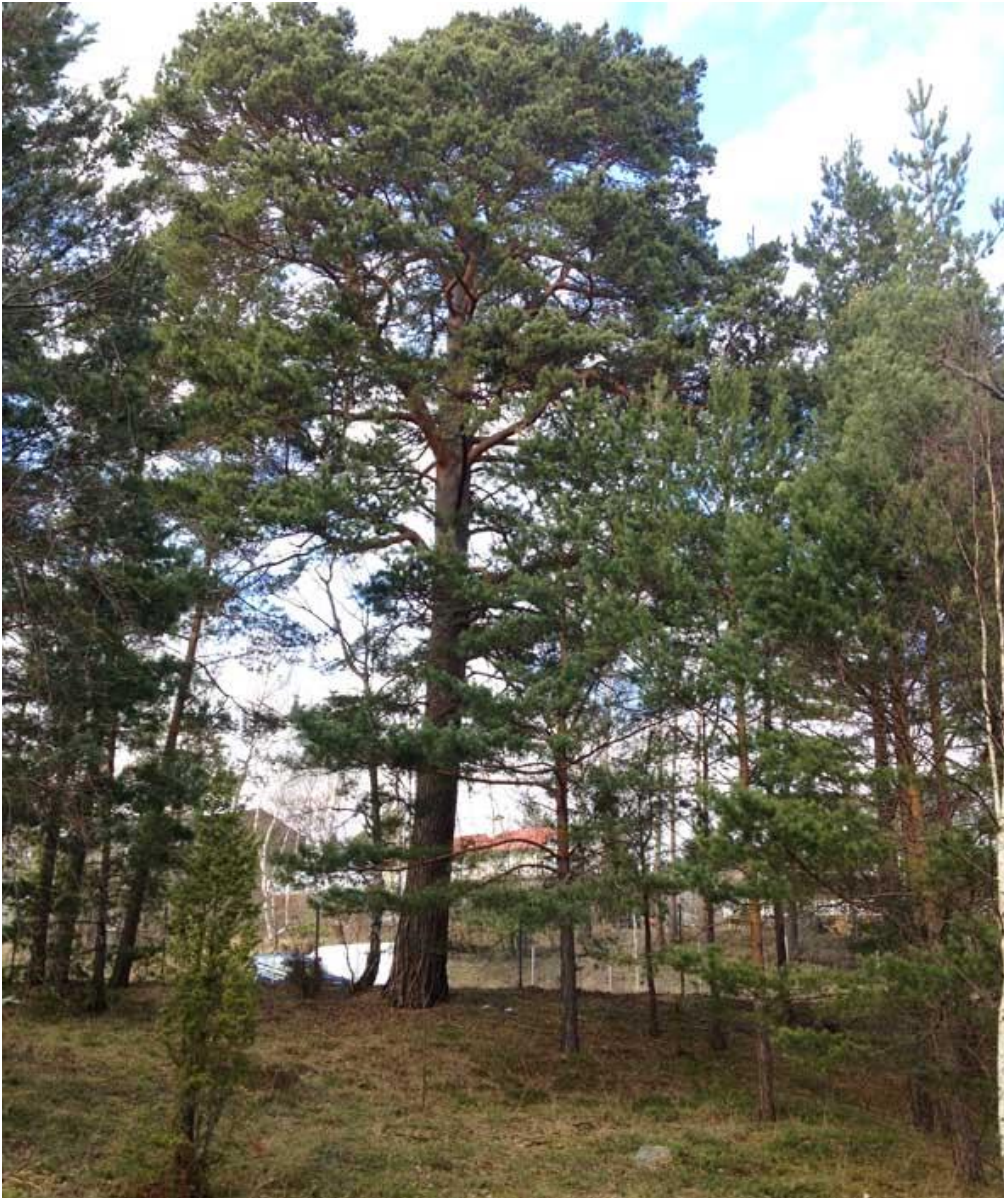
Figur 7. Särskilt skyddsvärd tall (klass 1, tall nr 59, objekt 20) med ålder på ca 200 år som växer nära väg 222. Skyddsåtgärder måste vidtas för de värdefulla träd som står nära vägen.

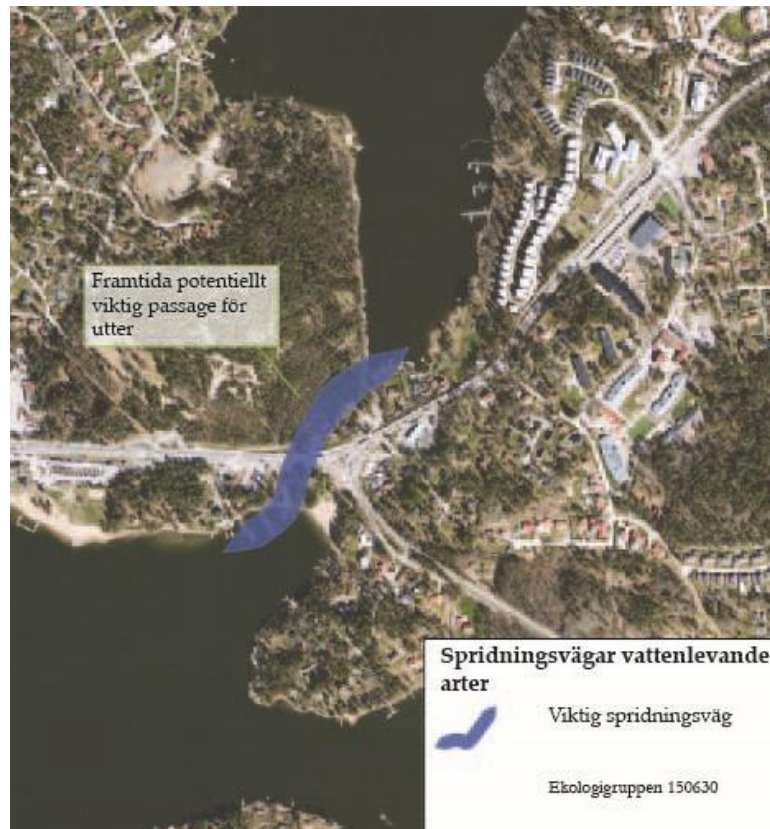
Figur 13. Stråk och framtida spridningsväg för utter.

För våtmarks- eller vattenlevande arter har ett potentiellt framtida viktigt stråk för utter identifierats. Det ska påpekas att stråket bara är viktigt i det fall arten på allvar åter etablerar sig i Inner- och Mellanskärgården. Idag finns dock bara en enda observation av utter som korsade väg 222 nära Ålståksrondellen 2009.

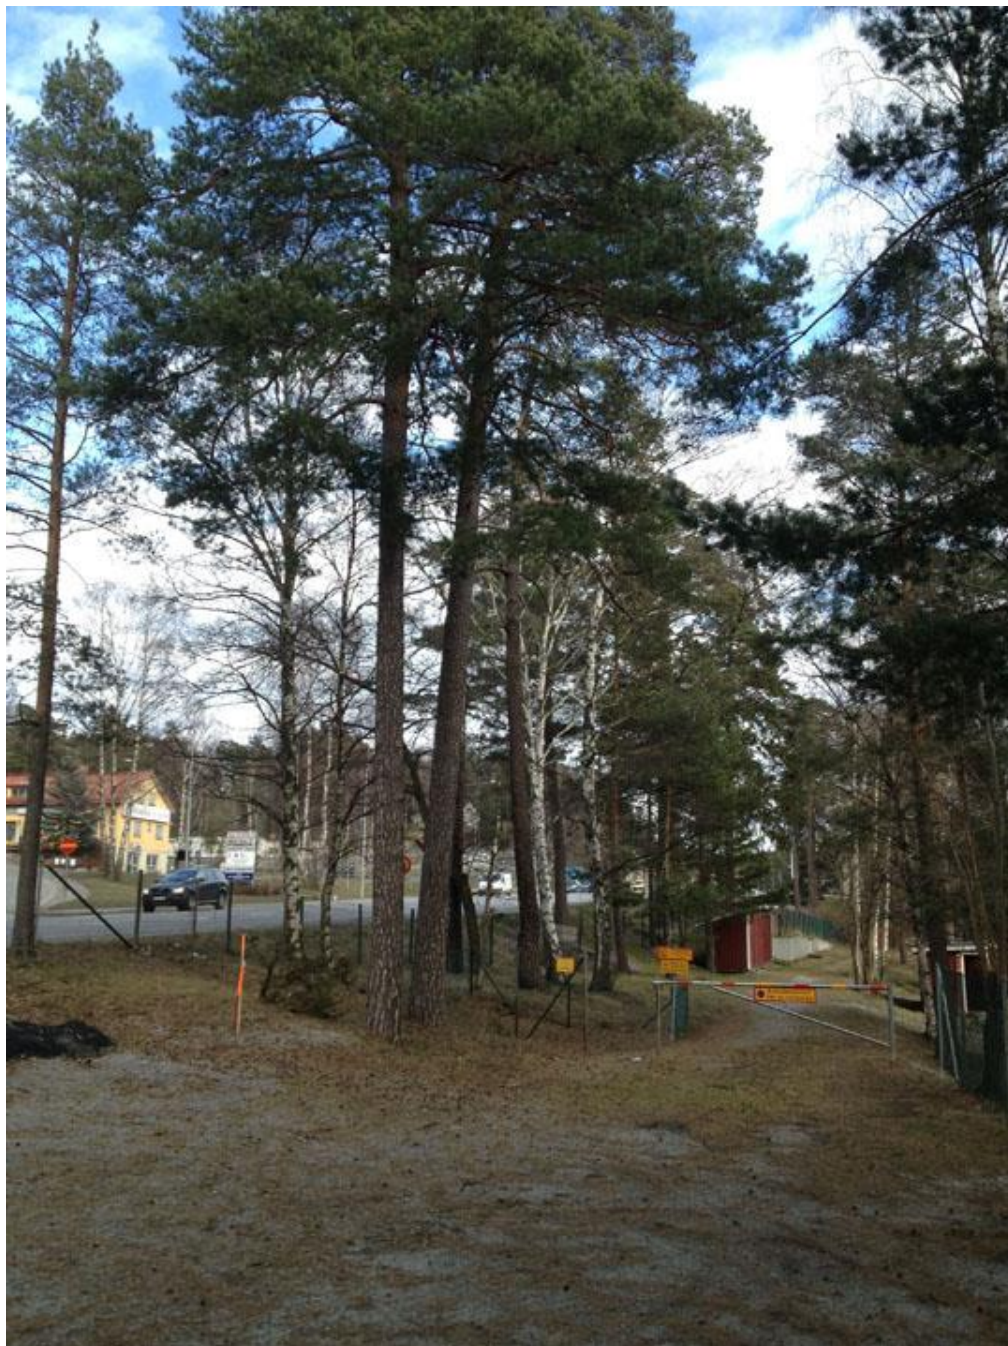
Figur 15. Några skyddsvärda, 150-180 åriga tallar som står i objekt 20 (till vänster i bilden) kommer att behöva avverkas i samband med att vägen breddas.

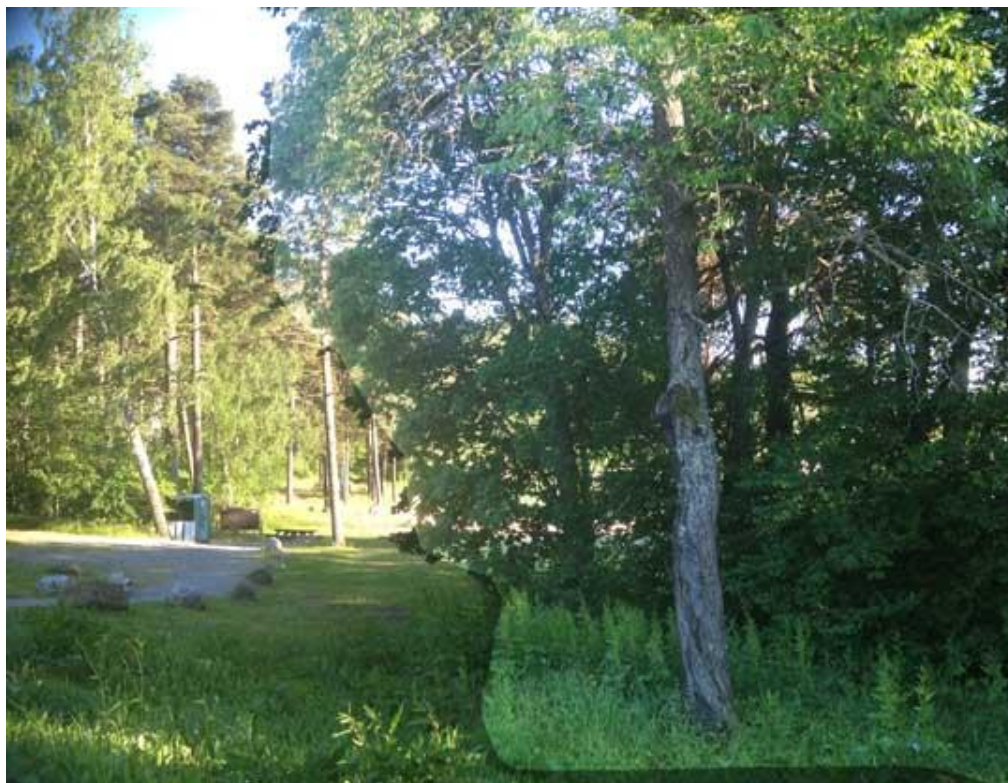
Figur 24. Objekt 29 med fågelbärsträd som behöver avverkas i samband med flyttning av rondell i förgrunden.
