Uppdrag Äta, förorenad mark, Dagvattenutredning
Fågelviken

Datum 20191211

Översiktlig bedömning av risker avseende föroreningar, fastigheten Återlöga 2:42, Ingarö

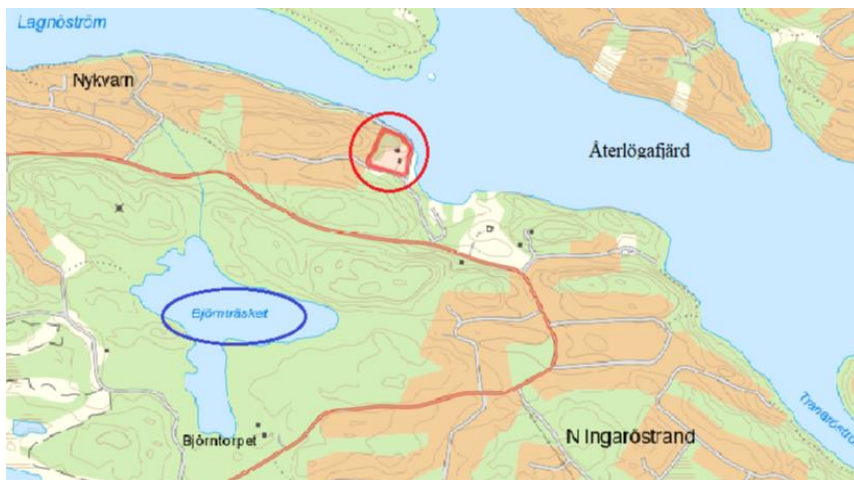
Figur 1, Återlöga 2:42, i röd ring, Björnträsket, placerad söderut, i blå ring, (karta.värmdö.se).

och Björnträsket, risk finns även med spridning till den borrade brunnen på Återlöga 2:42. Se figur 1.

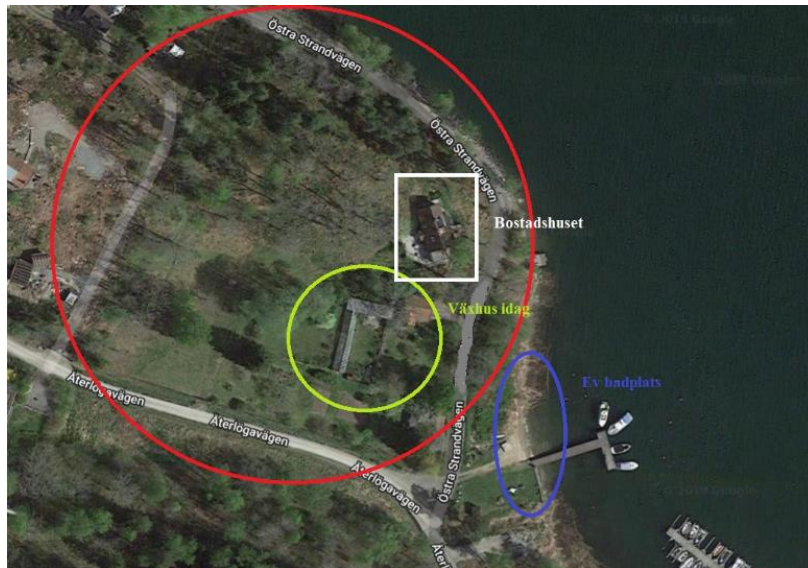
Figur 2, här kan det ses var växthuset är placerat som finns idag, var bostadshuset ligger samt var en eventuell badplats finns samt båtplatser med brygga, i stor röd ring ses hela fastigheten, (källa eniro.se).

Enligt SGU:s jordartskarta består marken av mestadels av berg, lera och sandig morän, enligt ortofoto kan det ses att det finns bryggor till båtar, det är okänt om det finns en badplats vid fastigheten. Se figur 2 för nuvarande markanvändning och figur 3 för användningen som skedde 1955-1967.

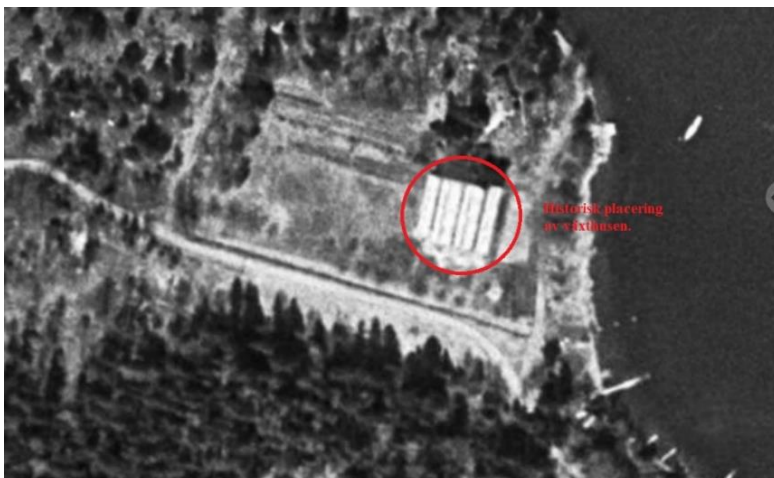
Figur 3, historisk karta där de fyra växthusen ses i röd ring från 1955-1967, väster om växthusen kan det ha förekommit frilandsodling, (källa eniro.se).

i den historiska kartan (figur 3) kan man urskilja att fyra växthus funnits på fastigheten, väster om växthuset kan frilandsodling pågått då det är öppna ytor.
