Utredning av kulturhistoriska värden inom detaljplan Norra Lagnö etapp 1, Långsunda, Panama och del av Norra Lagnö

Samrådshandling
Enligt PBL (2010:900)
Dnr: 15KS/173
Datum: 2016-12-20
KSPU 2017-01-19
Samhällsbyggnadsavdelningen
Handläggare. Susanna Eschricht

VÄRMDÖ KOMMUN

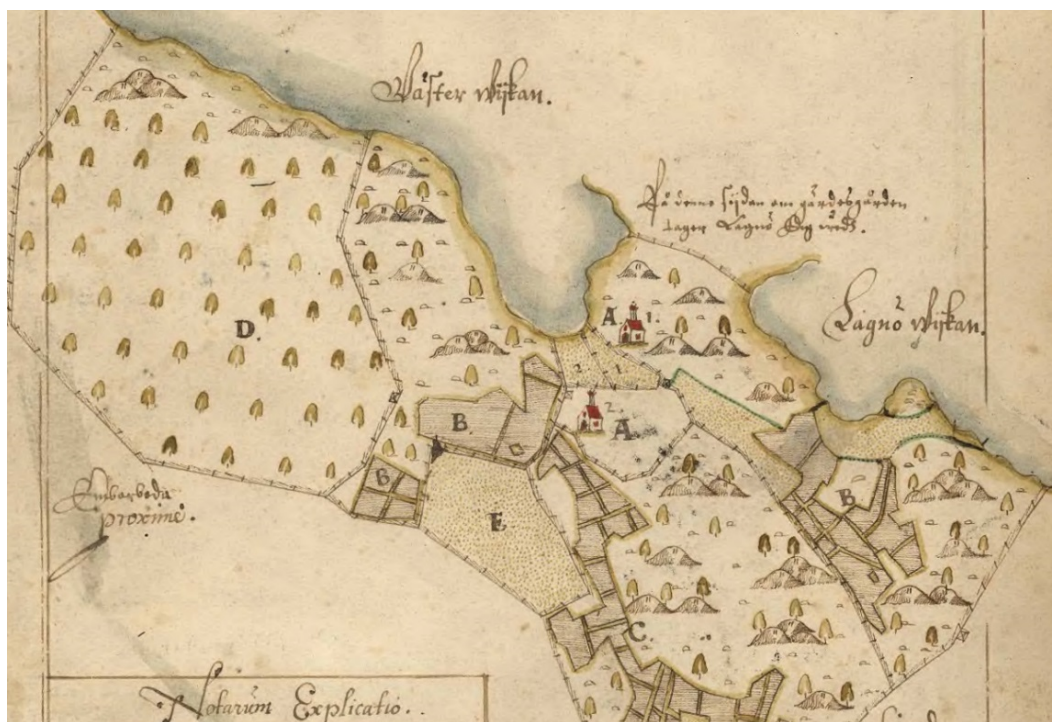
Figur 1. Geometrisk avmätning. 1630 Lantmätare Sven månsson. Akt: A35-12:a1:189. När gården karterades 1630 bestod Långsunda av två hemman, ett skattehemman och ett frälsehemman. Gårdarna hade då en annan lokalisering än dagens Långsunda gård.

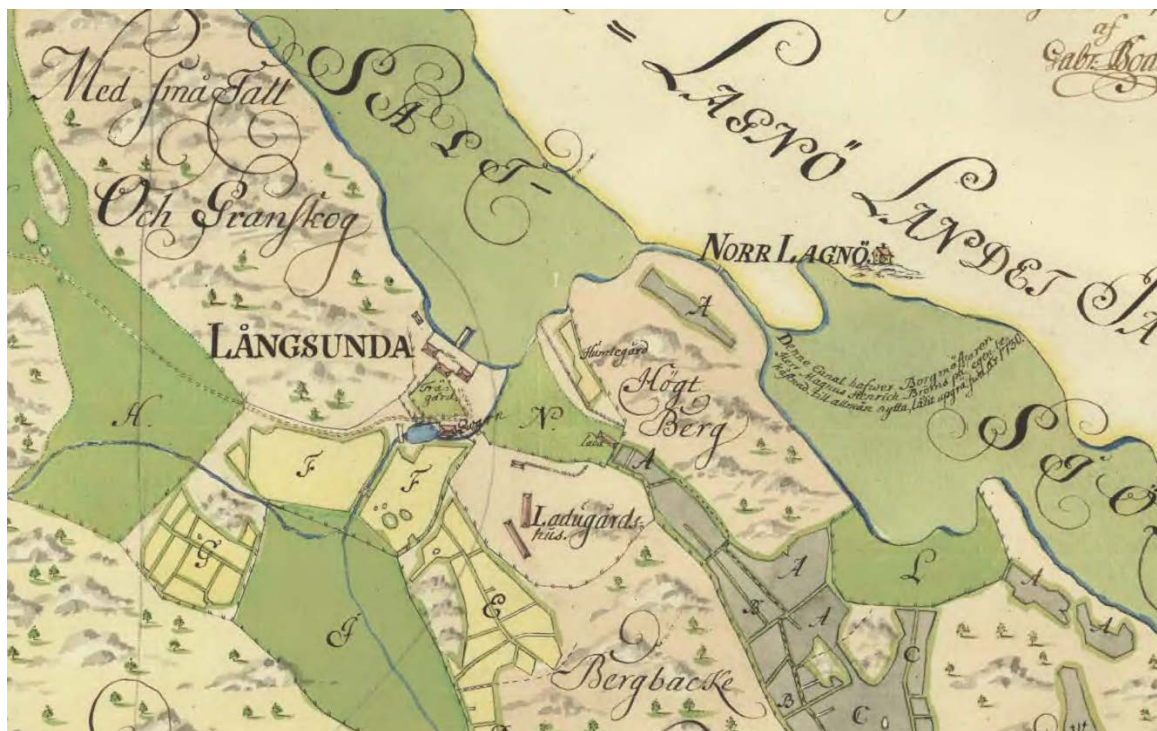
Figur 2. Utsnitt av arealmätning och rågångskarta från 1750. Lantmätare Gabriel Boding. Akt: A35-12:1 Vid denna tid har gården fått sin nuvarande lokalisering och den bebyggelsestruktur med mangårdsbyggnad och flyglar som karakteriserar gården idag.

År 1745 blev borgmästare Magnus Henriksson Bröms ägare till både hemmanen vid Långsunda. År 1750 lät Bröms uppräta en arealmätning och rågångskarta över Långsunda gård. Vid denna tid har gården fått sin nuvarande lokalisering och den bebyggelsestruktur med mangårdsbyggnad och flyglar som kännetecknar gården idag. Kartan redovisar också en trädgård och en skvaltkvarn med kvarndamm samt en humlegård invid Långsundaviken. Ladugårds husen har samma placering som den ladugårdsbyggnad som ännu finns kvar i backen på andra sidan vägen (på Långsunda 1:10) I kartan redovisas även att det är Borgmästaren Herr Magnus Henrich Bröms som ”på egen bekostnad, till allmän nytta, låtit uppgräfvä” kanalen mellan Långsunda och Norra Lagnö år 1730.

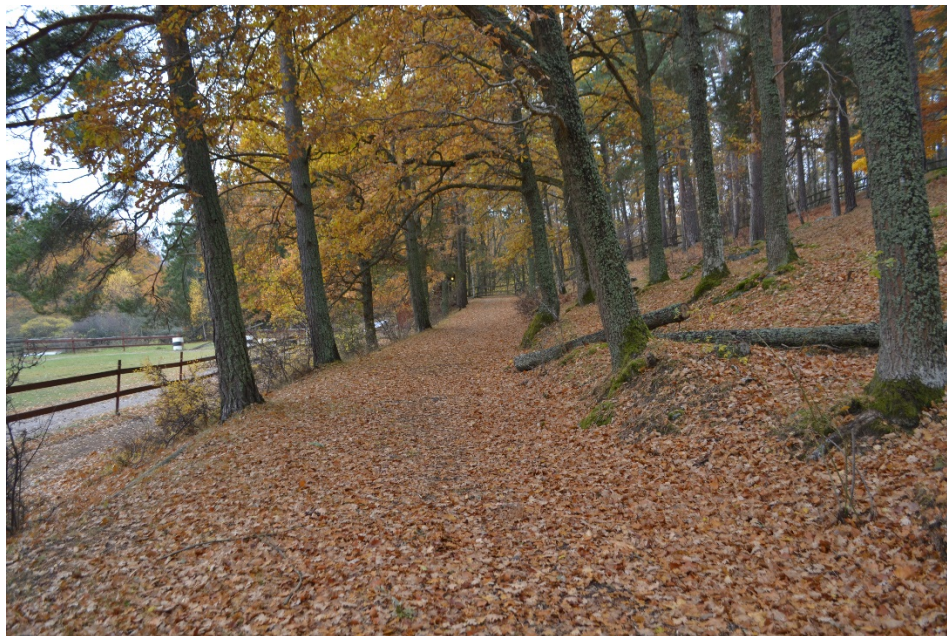
Figur 3. Den gamla vägen som löpte mellan Långsunda och Anneberg är ännu tydlig i landskapet.

Vägen till Långsunda och Norra Lagnö gick via Anneberg. Vägen syns i kartorna nedan och i landskapet finns resten av vägen kvar som en stig. Vägen är ett viktigt kulturhistoriskt element i landskapet.

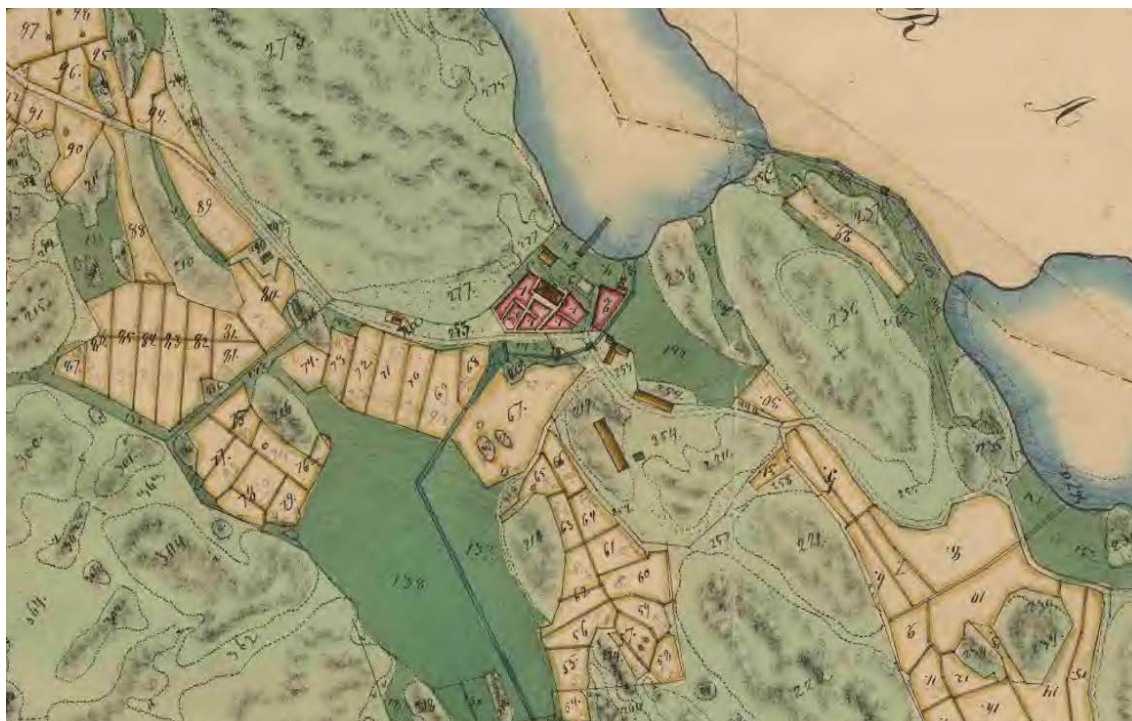
Figur 4. Utsnitt av arealmätning, rågångsåtgärd, 1848 akt: 01-gub-18. Den östra flygeln är borta när gården karteras men platsen för flygeln är markerad i kartan.

Efter Magnus Bröms död bytte gården ägare i rask takt under resterande av 1700-talet och under hela 1800-talet. När Långsunda gård karteras 1848 är det brukaren Fritz Frisch som äger Långsunda. I kartan kan man se att den östra flygeln nu är borta, möjligen i en brand och att vattenkvarnen inte längre är utmärkt. Möjligen har den ersatts av en väderkvarn på Kvarnberget, nordost om gården, nuvarande Panama 3:3. Av gårdens ekonomibyggnader som ligger öster om gården är det två som ännu finns kvar idag. Den långa ladugårdsbyggnaden på höjden och den lilla drängstugan kan mycket troligt vara från 1840-talet. Till Långsunda hörde även torpen Fågelsången och Långsunda torp.

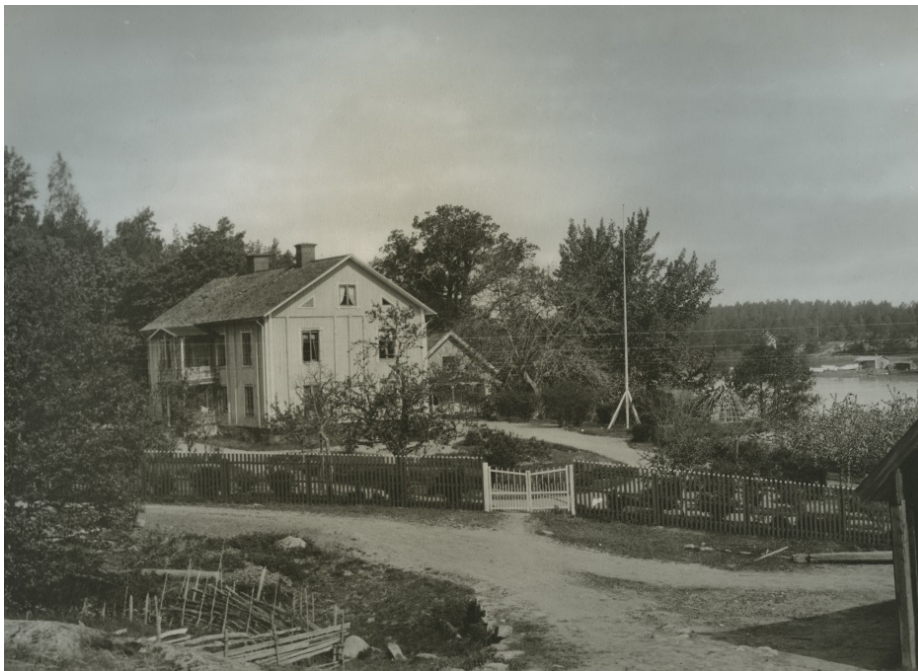
Figur 5. Foto Långsunda gård 1870-tal. Fotograf PL Quist

Långsunda gårds nuvarande utseende härrör från 1876 då revisor Schager köpte gården för att användas som sommarställe. Byggmästare O J Haglund anlätades för att göra ändringar på huvudbyggnaden, bl.a. tillkom ovanvåningen och byggnaden målades rosa. Byggnaden fick troligen den rosa färgen för att den skulle efterlikna rosa sandsten.

Byggnaden hade vid sekelskiftet öppna verandor. Frontonerna togs upp på 1980-talet. Hela byggnaden renoverades under 1990-talet. Den östra flygeln uppfördes 2003. Gårdens ekonomibygnader är sedan 1971 separerade från huvudgården då Långsunda gård styckades upp i tre delar.

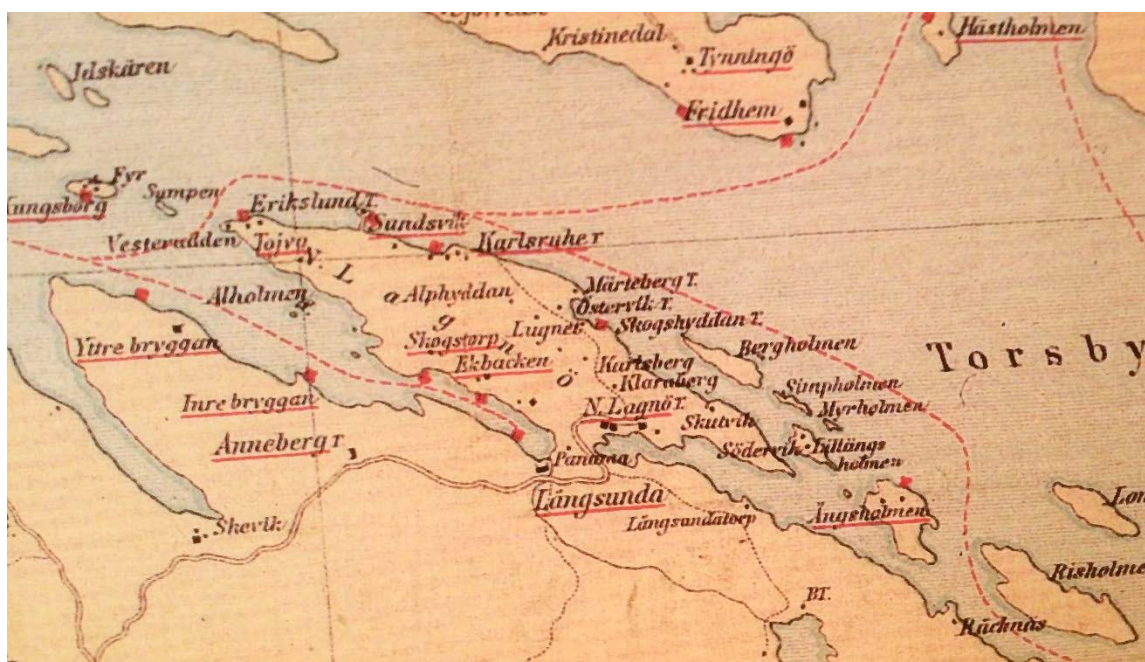
Figur 7. Ångbåtstrafiken var avgörande för den omfattande etableringen av sommarvillor i skärgården vid slutet av 1800-talet. Kartbilden ovan är ett utsnitt över Norra Lagnö från Euréns ångbåtskartan från 1887. Den visar de många ångbåtsbryggor som en gång fanns på Norra Lagnö.

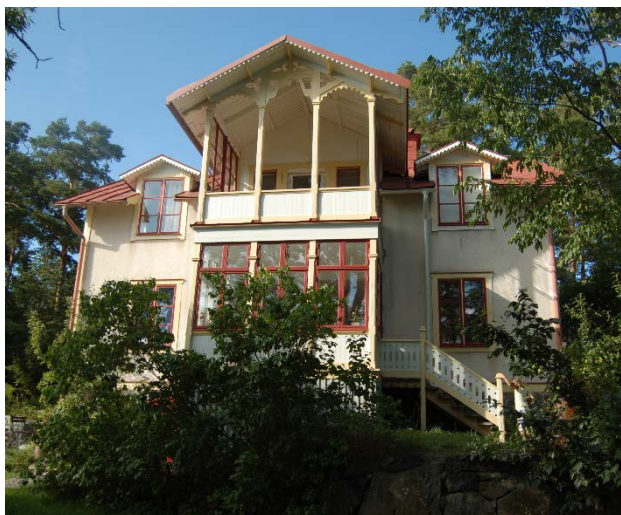
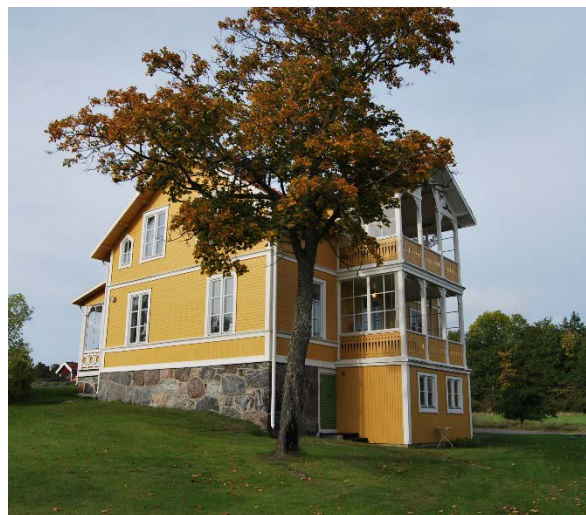
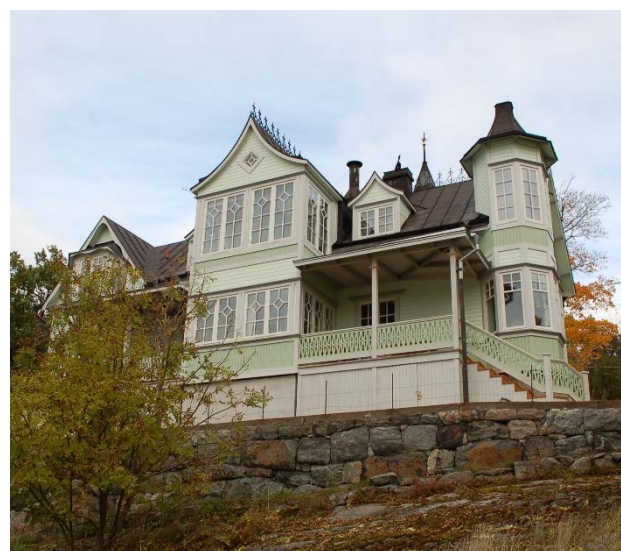
Figur 8. Karaktäristiska villor på Norra Lagnö. De översta villorna är främst förekommande på Norra Lagnö och typiska för de sommarvillor som byggdes av O.J Haglund. De undre villan till vänster, representerar sommarvillan från 1800-talets senare del i s.k. cottage-stil med oregelbunden plan, branta takfall och torn. Villan längst ned till höger representerar det tidiga 1900-talets villa i jugend eller nationalromantisk stil med brutet sadeltak, målad i röd slamfärg med vita snickerier.

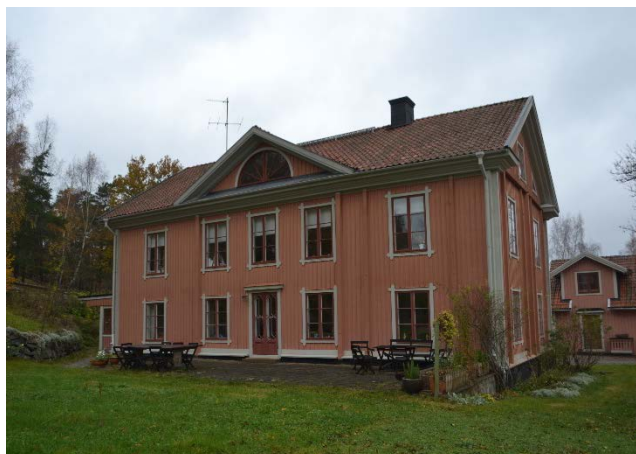
1. Huvudbyggnad

Beskrivning: Herrgårdsmiljö. Timrad huvudbyggnad i två våningar med vind och källare. Byggnaden vilar på en murad sockel och täcks av ett sadeltak med enkupigt tegel. Byggnaden har rektangulär plan och är symmetriskt uppbyggd. Senare tillkomna frontoner på bägge långsidorna. En senare tillbyggd veranda i en våning finns på ena gaveln. Den stående panelen är handhyvlad, med delvis nya läkter, och målad med linoljefärg i rosa kulör. Takfot och vindskivor är breda och profilerade. Fönsterfoder och knutar är vita och fönsterbågarna röda. Tvåluftsfönster med tre rutor per luft, mindre triangelformade fönster på gavelrösten och stora lunettfönster i frontonerna. Fönsterfodren är dekorativt utformade. Dörren på södra långsidan är till större delen glasad, med dekorativt utformad spröjs. Byggnaden har två plåtinklädda skorstenar vid taknocken.

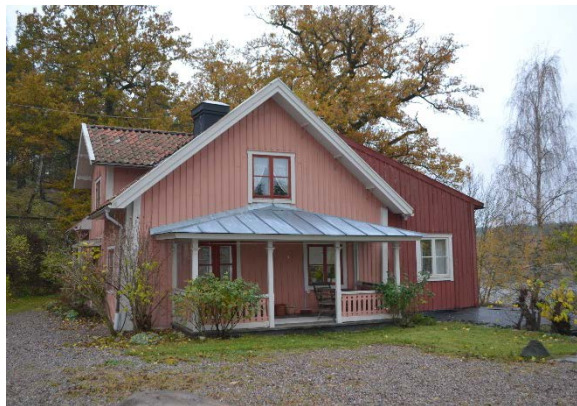
2. Västra flygeln

Beskrivning: Den västra flygeln vilar på en murad stensockel och har sadeltak klätt med tvåkupigt tegel. Fasaden är klädd med locklistpanel och byggnadens färgsättning är densamma som huvudbyggnadens. Byggnaden i en och en halv våning har en veranda i två våningar mot gårdsplanen och en öppen veranda på ena gaveln. Dörren är ursprunglig, med gustaviansk prägel. Huset fick en tillbyggnad på ena långsidan omkring 1950.

Den är idag målad röd så att den ursprungliga byggnadskroppen, som är rosa, lättare går att uppfatta.

Kulturhistorisk klassificering: Gult: Flygeln är mycket viktig i gårdsmiljön och har ett miljöskapande värde. På byggnadens långsida mot sjösidan har dock flera tillbyggnader kraftigt förändrat byggnadens karaktär och kulturhistoriska värden.

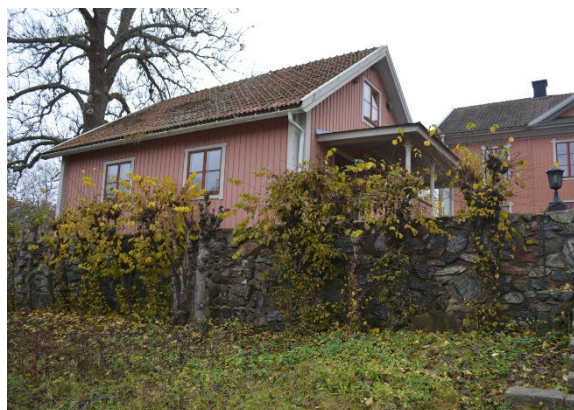
3. Östra flygeln

Beskrivning: Den östra flygeln är nybyggd, men på platsen för en tidigare flygel. Liksom den äldre västra flygeln har den rosa locklistpanel, tegelklätt sadeltak och har tvåluftsfönster med två rutor per luft. En asymmetriskt placerad frontespis finns på ena långsidan.

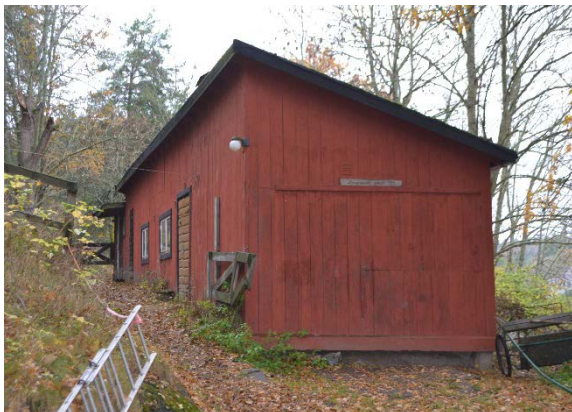
4. Stall

Beskrivning: Länga med pulpettak, röd plankpanel och svartmålade detaljer.

Kulturhistorisk klassificering: Klass III.
Byggnad med miljöskapande värde i gårdsmiljön.

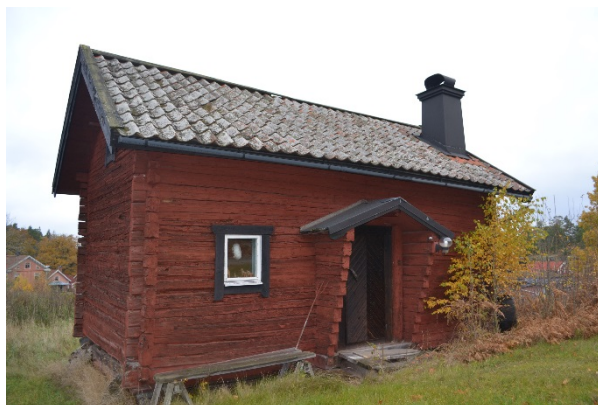
1. F d drängstuga

Beskrivning: En timrad stuga med opanelade väggar, som ska ha varit drängstuga. Står på plintar av huggen eller obearbetad sten. Timrad farstukvist som är senare tillkommen. Sadeltak med enkupigt tegel. En plåtinklädd skorsten med utkragat krön finns på ena takfallet. Små kvadratiska fönster av olika ålder.

Kulturhistorisk klassificering: Grönt. F d drängstuga som ingår i en gårdsmiljö med byggnaderna på fastigheterna intill. Byggnaden visar på en förr vanligt förekommande byggnadsteknik och -typ. Byggnaden har ett högt miljöskapande värde i gårdsmiljön.

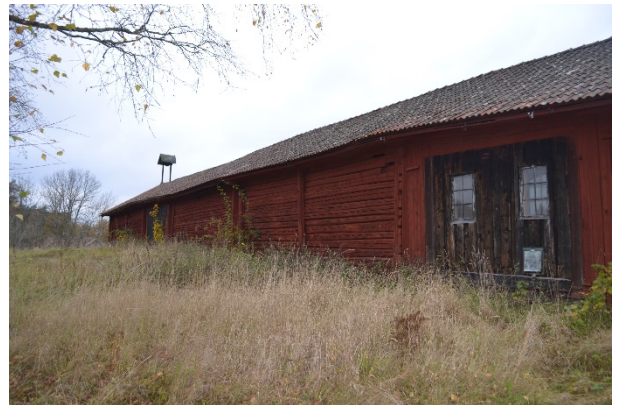
2. Ladugårdslänga

Beskrivning: Rödfärgad lång ekonomilänga med timmerkonstruktion. Byggnaden står på en grund av obearbetad sten. Stående panel på gavlarna. Sadeltak med tvåkupigt tegel. På den västra delen finns en vällingklocka på taknocken.

Kulturhistorisk klassificering: Grönt. Välbevarad ekonomibyggnad som ingår i en gårdsmiljö med fastigheterna intill och som visar att jordbruk har bedrivits i området. Därmed tillskrivs byggnaden ett lokalthistoriskt och miljöskapande värde, samt ett pedagogiskt värde.

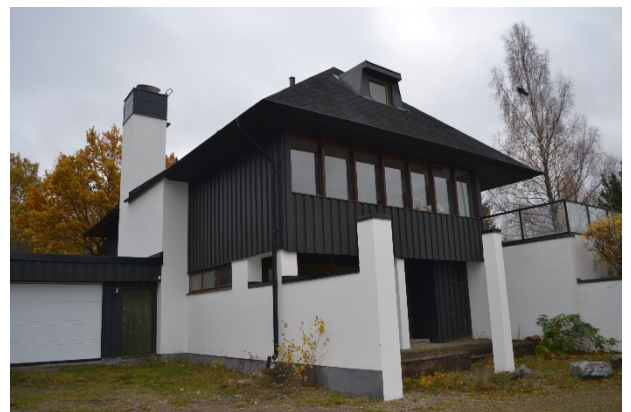
3. Villa

Beskrivning: Kvadratisk villa i suterräng i mörkbrun panel och vit puts med valmat sadeltak.

Kulturhistorisk klassificering: Gult. Villa med en utformning och material med en tydlig 60- eller 70-tals-karaktär. Villan har arkitektoniska kvalitéer med en genomförd design som både är typisk för tiden men som även går utöver den ordinära 70-talsvillan. I miljön kring Långsunda gård uppfattas dock villan som något främmande.

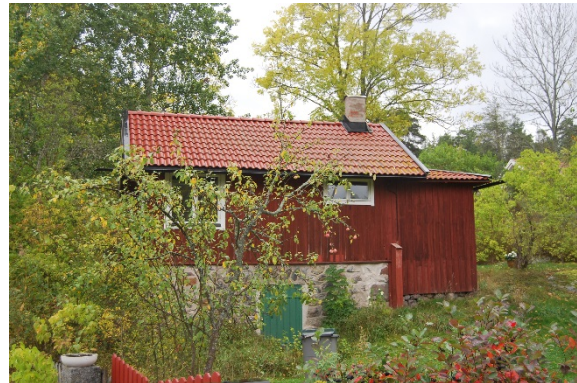
Långsunda 1:11

Beskrivning: Stuga med en källarvåning murad av natursten. Sadeltak klätt med tegelimiterande plåt. En liten skorsten i tegel finns på taknocken. Röd locklistpanel. Vita fönsterfoder. På ena gaveln finns en tillbyggnad. Utbytta tvåluftsfönster utan spröjs. Byggnaden ligger intill vägen genom Långsunda.

Kulturhistorisk klassificering: Gult. Stuga som förändrats och därmed förlorat delar av sin äldre karaktär, men som har ett miljöskapande värde genom sin delvis bevarade traditionella utformning och läget intill vägen.

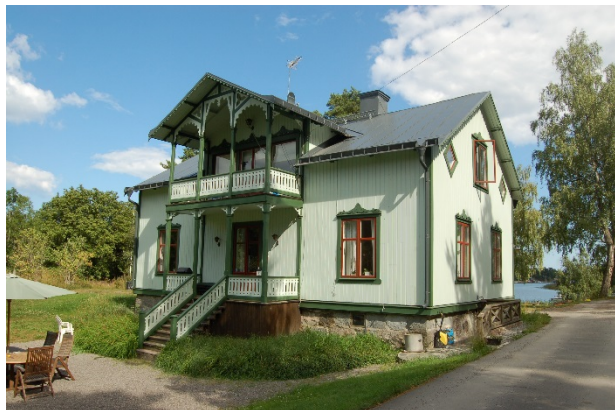
PANAMA 3:2

Beskrivning: Villa i en och en halv våning med källare. Byggnaden vilar på en naturstenssockel och är täckt med ett plåtklätt sadeltak. Den stående pärlspontade panelen är ljus målad. Knutar och fönsterfoder är gröna medan fönsterbågar är röda. Fyrluftsfönster samt små, diagonalt ställda fönster på gavlarna. På bägge långsidor finns symmetriskt placerade öppna verandor i två våningar. Byggnaden är rikligt smyckad med snickarglädje, bl a på fönstrens överstycken, kring den ena entrén samt på verandorna. Vindskivorna är dekorativt sågade, liksom trapporna och verandornas träräcken.

Kulturhistorisk klassificering: Grönt. En av de första sommarvillorna i området, med bevarad snickarglädje med fina detaljer. Villan representerar de mer utsmyckade villorna i schweizerstil från sent 1800-tal och har ett arkitekturhistoriskt värde. Som sommarvilla har den ett samhälls- och socialhistorisk värde.

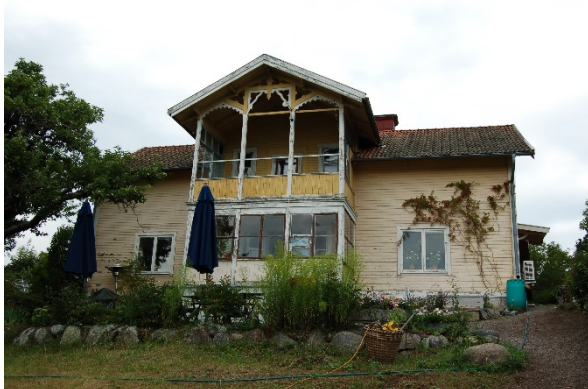
VÄRMDÖ NORRA LAGNÖ 1:282 - husnr 1, LOVISEBORG

Beskrivning: Villa med rektangulär plan och symmetrisk utformning, i en och en halv våning. Byggnaden är täckt med ett tegelklätt sadeltak och har två plåtinklädda skorstenar med utkragade krön på nocken. Panelen är liggande, spontad och gulmålad medan knutar och fönsteromfattningar är vita. De äldre fönstren har röda bågar. På ena långsidan finns en veranda i två våningar, med övre delen öppen och med snickarglädje. På andra långsidan finns entrén med ett litet valmat tegelklätt tak över samt frontespis. Några fönster är ursprungliga och har två lufter med tre rutor per luft, samt profilsågade fönst erfoder. Några fönster är utbytta mot tvåluftsfönster utan spröjs vilket förändrar husets karaktär. Lövsågeri och fina snickeridetaljer finns på verandan fönsterfoder, dörröverstycke, taksparrar och vid entréerna.

Kulturhistorisk klassificering: Grönt. Villa från förra sekelskiftet som trots förändringar har kvar delar av sin ursprungliga karaktär med bl a veranda med lövsågeri. Som sommarvilla från sent 1800-tal har den ett visst arkitekturhistoriskt, samhälls- och socialhistoriskt värde som del i den exploatering som skedde av skärgården under sent 1800-tal.

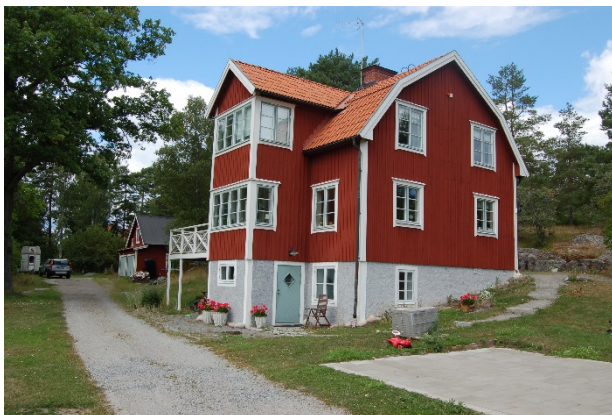
VÄRMDÖ NORRA LAGNÖ 1:315 - husnr 1

Beskrivning: Villa i en och en halv våning samt källare. Byggnaden vilar på en putsad sockel och är täckt med ett brutet, tegelklätt tak. En skorsten i tegel. På ena långsidan finns en symmetriskt placerad inglasad veranda i två våningar. På motsatt långsida finns en förstuga i två våningar som tillkom under sent 1900-tal. Locklistpanelen är röd och knutar och fönsterfoder är vita medan fönsterbågarna är blå. Fönstren är främst tvålufts- och trelufts-fönster med tre rutor per luft, några är av senare tids modell med annan form på rutor. En senare tillkommen altan finns intill verandan.

Kulturhistorisk klassificering: Gult. Nyggnad med positiv betydelse för miljön och/eller visst kulturhistoriskt värde.

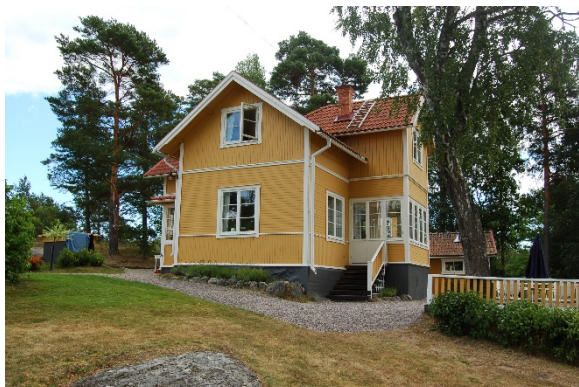
VÄRMDÖ NORRA LAGNÖ 1:323 - husnr 1, BERGTORP

Beskrivning: Villa i en och en halv våning med korsformad plan. Inglasad veranda i två våningar mot vattnet. Byggnaden vilar på en naturstenssockel som är målad grå. Sadeltaket är täckt med tegel. Skorsten i tegel. Fasaden är klädd med den ursprungliga, spontade panelen, som är omväxlande liggande och stående. Den är gulmålad medan fönsteromfattningar, knutar och våningsband är vita. Tvåluftsfönster med två eller tre rutor per luft. I vinkeln mellan de två huskropparna finns en förstuga med valmat tak.

Kulturhistorisk klassificering: Grönt: Villa från tidigt 1900-tal med mycket av den ursprungliga karaktären bevarad. En fin miljö genom läget intill vattnet och välbevarade uthus med utformning i stil med villan.

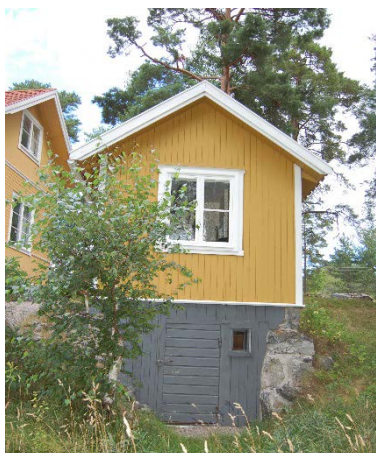
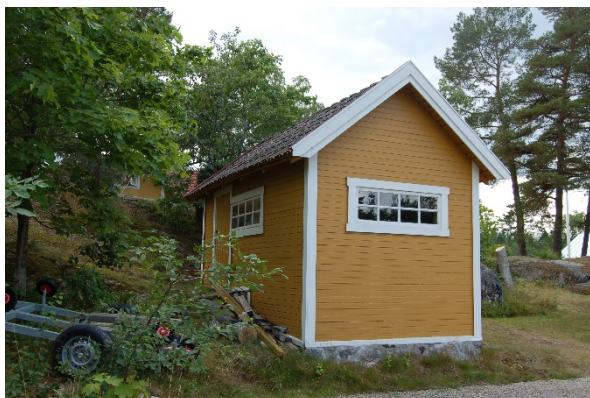
På tomten finns tre uthus med utformning, material och färgsättning likt villan. Boden har tegelklätt sadeltak och vilar på en låg naturstenssockel. Liggande gul panel och vita detaljer. Två liggande småspröjsade ursprungliga fönster samt ursprungliga dörrar. Uthusen som har tagit upp huvudbyggnadens utformning har stora miljöskapande värden.

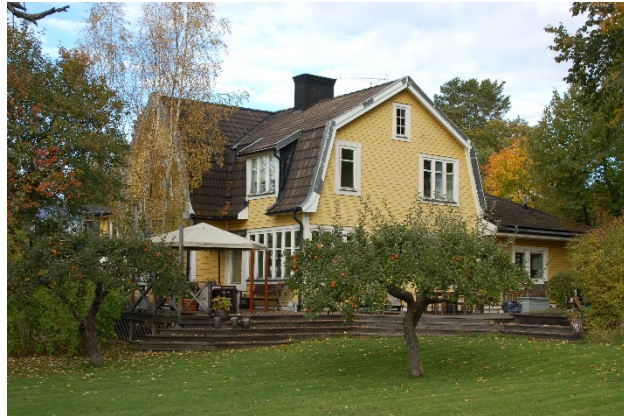
VÄRMDÖ NORRA LAGNÖ 1:161 - husnr 1

Beskrivning: Villa med vinkelformad plan i en och en halv våning samt källare och vind. Huset vilar på en vitputsad naturstenssockel. Taket är brutet och har utsvängd takfot samt takkupor. Den liggande panelen är troligtvis ursprunglig och har en ljusgul kulör medan fönsteromfattningar är vita. Fönster i olika modeller och av olika ålder.

Utbytt dörr. Ett tidstypiskt burspråk med balkong över finns, samt senare tillkomna altaner.

Kulturhistorisk klassificering: Gult. Villa från tidigt 1900-tal med delar av sitt tidstypiska uttryck bevarat genom bl a byggnadens volym, takform och burspråk, vilket gör den kulturhistoriskt intressant och ger den ett miljöskapande värde.

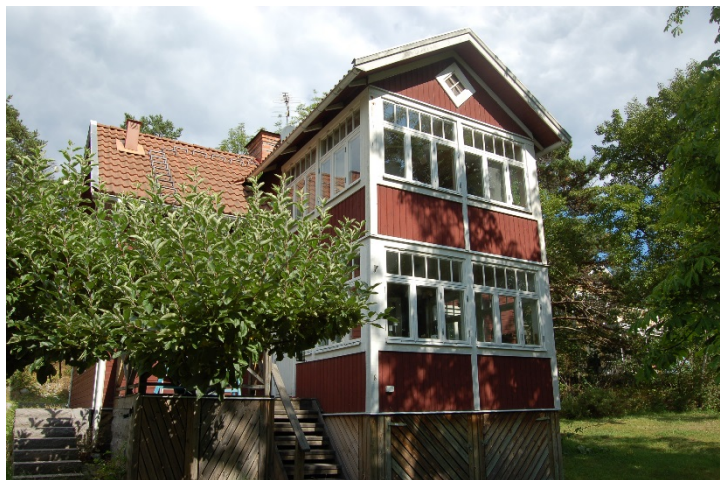
VÄRMDÖ NORRA LAGNÖ 1:133 - husnr 1

Beskrivning: Villa i en och en halv våning med symmetriskt placerad veranda. Byggnaden vilar på en naturstenssockel och täcks av ett sadeltak med betongtegel. Den röda, spontade panelen är dels stående och dels liggande. Vita knutar och fönsteromfattningar. Fönstren är utbytta. Verandans fönster ska likna de ursprungliga, men har modern hängning. Trädgård med bl. a. fruktträd och kastanj.

Kulturhistorisk klassificering: Gult. Tidstypiskt utformad villa med delar av sitt ursprungliga uttryck bevarat, men som pga förändringar har tappat upplevelsen av autenticitet. Byggnaden har ett miljöskapande värde.

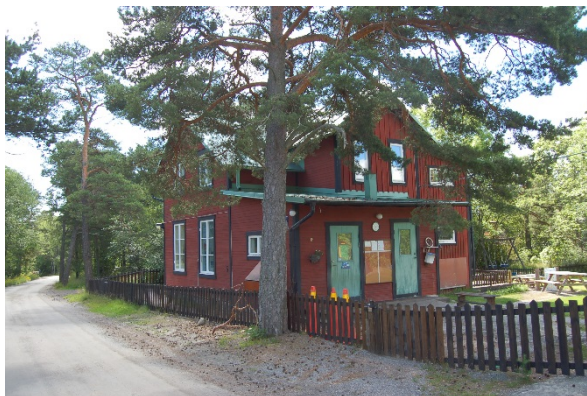
VÄRMDÖ NORRA LAGNÖ 1:331 - husnr 1, GNETABO

Beskrivning: Skolhuset köptes på 1950-talet av KFUM:s gymnastikavdelningar, och byggdes om till "Lagnövallen", en träningsgård för gymnastik. Detta huset uppfördes mitt emot skolbyggnaden, som sedan dess kallats för Gnetabo - efter en skämtsam benämning på de unga manliga gymnasterna. Huset fungerade vid inventeringen som daghem Byggnad i en och en halv våning som vilar på en låg naturstenssockel och täcks av ett sadeltak klätt med falsad kopparplåt. En plåtinklädd skorsten centralt placerad. Röd, liggande spontad panel. Svarta och vita snickerier. Fönster av olika ålder och modeller. På nedervåningen tvåluftsfönster med tre rutor per luft. På den nordvästra långsidan finns ut- och tillbyggnader. På motsatt långsida finns en frontespis.

Kulturhistorisk klassificering: Gult. Byggnad med miljöskapande värde och ett visst lokalhistoriskt värde genom sin tidigare funktion.

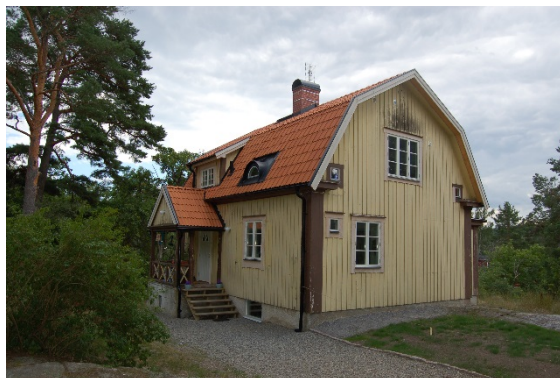
VÄRMDÖ NORRA LAGNÖ 1:135 - husnr 1

Beskrivning: Villa med rektangulär plan, i en och en halv våning. Byggnaden vilar på en murad, putsad sockel. Det brutna taket är tegelklätt. En skorsten i tegel och takkupor på den ena långsidans takfall. Locklistpanelen är gulmålad. Fönsterfoder och andra snickerier har varit bruna men vid inventeringstillfället höll de på att få en ljusgrön färg. På byggnadens knutar finns kraftiga pilastrar i trä. Fönstren är utbytta och har två lufter med tre rutor per luft. På det ena gavelröstet finns ett litet lunettfönster. På ena långsidan finns en liten tillbyggnad i en våning. På andra långsidan finns en farstukvist.

Kulturhistorisk klassificering. Gult. Villa och uthus från 1920-talet som har delar av sin ursprungliga, tidstypiska karaktär bevarad. Villan representerar en av årsringarna i bebyggelsen på ön och visar den arkitektoniska utvecklingen från sekelskiftets rikt utsmäckade sommarvillor.

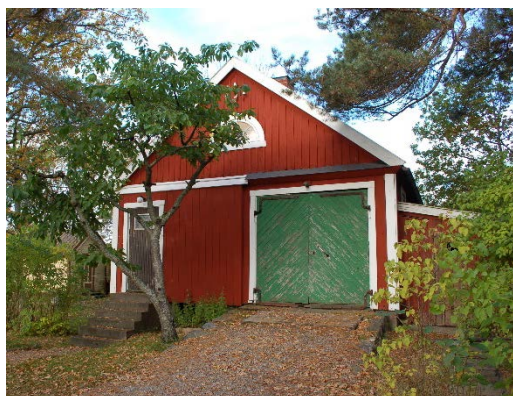
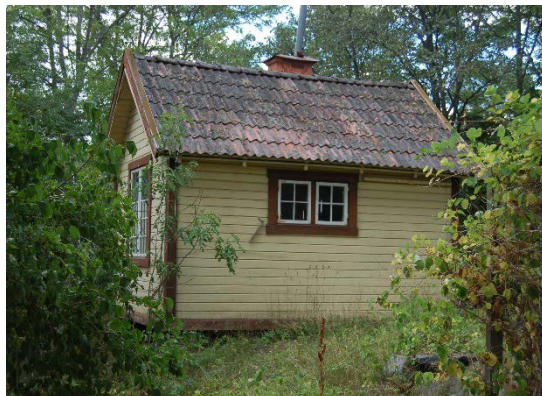
På fastigheten finns två uthus, samtida med huvudbyggnaden. Ett av uthusen har samma färgsättning som huvudbyggnaden. Det andra är en Stuga med garage och röd panel.

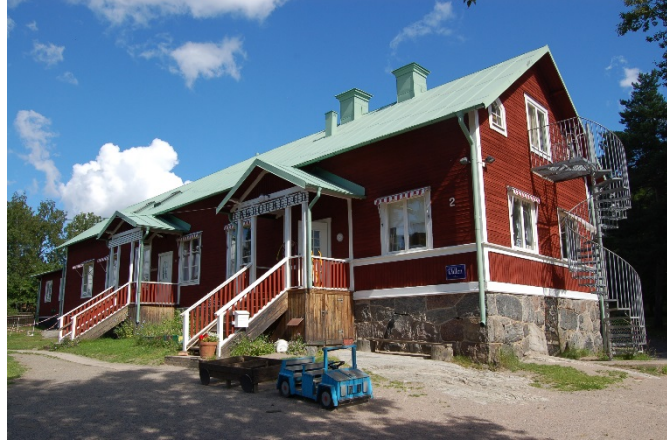
VÄRMDÖ NORRA LAGNÖ 1:310 - husnr 1, LAGNÖVALLEN

Beskrivning: Skolbyggnad vars ursprungliga del är väl avläsbar och synlig från Toivovägen. Den ursprungliga byggnaden har naturstenssockel, omväxlande stående och liggande rödfärgad panel med vita snickerier och plåttäckt sadelttak. Ursprungliga, små fönster på den ena gaveln. Skolan har byggts ut efter behov i omgångar, varav stora tillbyggnader under de senaste åren sträcker ut sig norr om den äldre byggnadskroppen.

Kulturhistorisk klassificering. Gult. Byggnaden har stora tillbyggnader. Dock ser den ursprungliga byggnaden relativt orörd ut från sydost på Toivovägen, vilket är intressant att bevara. Den har också ett lokalthistoriskt värde genom sin kontinuitet som skola på Norra Lagnö. Värdebärande element är naturstensgrund, takform och träpanel med traditionell färgsättning.

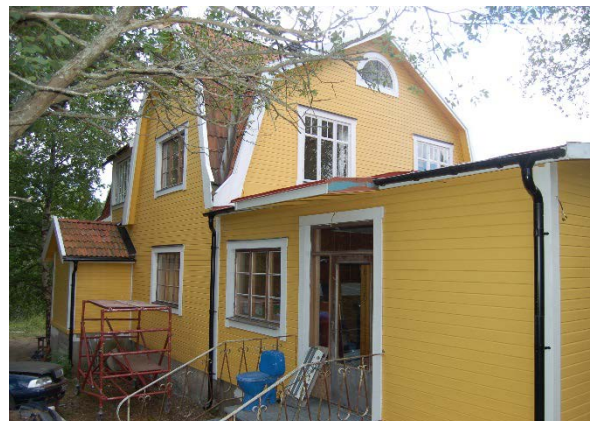
VÄRMDÖ NORRA LAGNÖ 1:234 - husnr 1

Beskrivning: Villa, tidigare konsumbutik, i en och en halv våning med källare och vind. Huset vilar på en gråputsad sockel. Det tegelklädda taket är brutet och har utsvängd takfot. Den liggande panelen har en ljusgul kulör medan fönsterfoder är vita och -bågar vita eller bruna. Fönster finns i olika modeller, några ursprungliga. På gavlarna finns lunettfönster

med färgade glas. Över en entré finns ett skärmtak. En förstuga har fina, ursprungliga dörrar. En tillbyggnad i en våning har gjorts på ena gaveln. Här visar trappan med smidesräcken och dörren att affärsverksamhet har bedrivits. En bred trappa leder upp till trädgården, vilket också visar på dess tidigare funktion som affär.

Kulturhistorisk klassificering. Gult. Villa och butikslokal från tidigt 1900-tal med delar av sitt tidstypiska uttryck bevarat vilket gör den kulturhistoriskt intressant och ger den ett miljöskapande värde. Som före detta konsumbutik har byggnaden ett lokalhistoriskt värde och ett samhällshistoriskt värde.

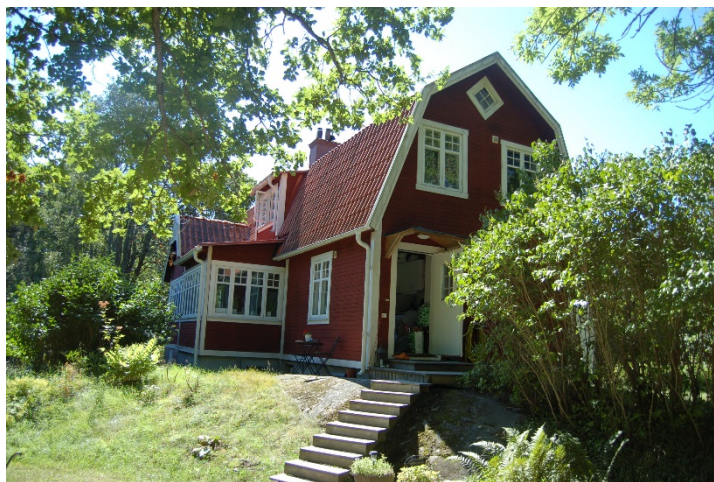
VÄRMDÖ NORRA LAGNÖ 1:276 -
husnr 1

Beskrivning: Villa i en och en halv våning med nationalromantiska drag. Byggnadskroppen är rektangulär och hög och smal med ett brant, brutet tak klätt med tvåkupigt tegel. Den liggande panelen är röd och knutar och fönsteromfattningar är vita. Fönstren är troligtvis original och har två lufter och småspröjsade överdelar. Den inglasade verandan i en våning har ett tidstypiskt utformat gavelornament. En senare tillkommen altan finns. In till trädgården finns vackra smides- och gjutjärnsgrindar med bl a blomsterdekor.

Kulturhistorisk klassificering. Grönt. Tidstypisk sommarvilla från 1920-talet med större delen av sin äldre karaktär bevarad. Byggnaden representerar en av stilarna i villabygandet under det tidiga 1900-talet.
