Kulturhistorisk byggnadsinventering

Fågelvik-Nykvarn - Näsudden-Ingarö varv
2023

Titel: Kulturmijöutredning Fågelvik-Nykvarn - Näsudden-Ingarö varv, Värmdö kommun, 2023

Version/datum: 2023-04-24

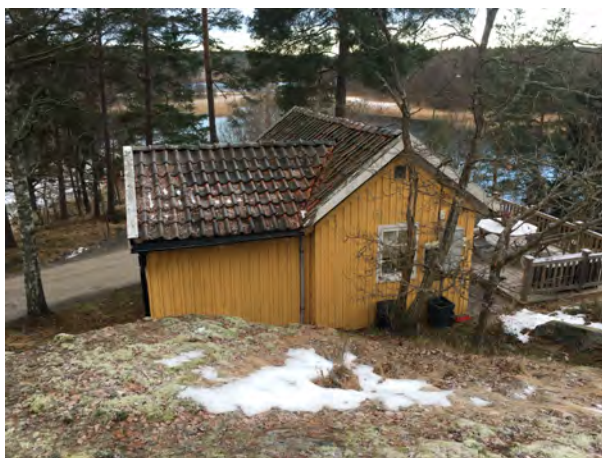
Mindre stuga i en våning. Byggnaden vilar på plintar och har sadeltak täckt med enkupigt handslaget lertegel. Fönstren är småspröjsade och har verandakaraktär mot väster. Den vinkelställda byggnadskroppen är troligen senare tillkommen.

Gul. Byggnaden har byggts om och byggts till. Trots detta bevarar den sina huvuddrag och har ett miljöskapande värde.

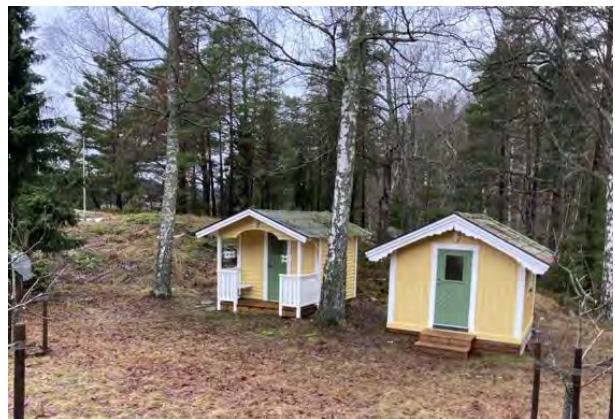
Gul. Byggnaderna har ett miljöskapande värde men är ganska kraftigt ombyggda.

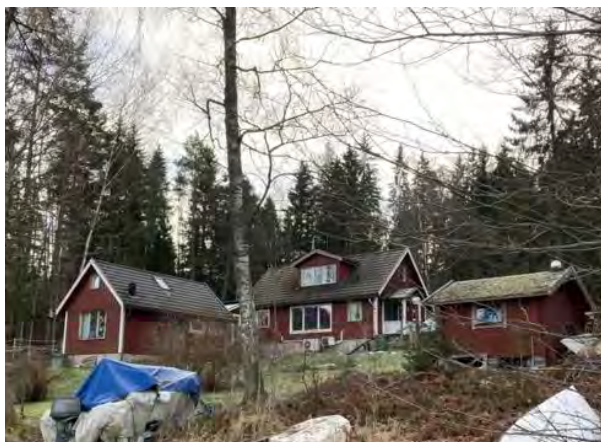
Värmdö Brunn 1:34

Grå. Äldre byggnad som genom om- och tillbyggnad tappat sitt kulturhistoriska värde.

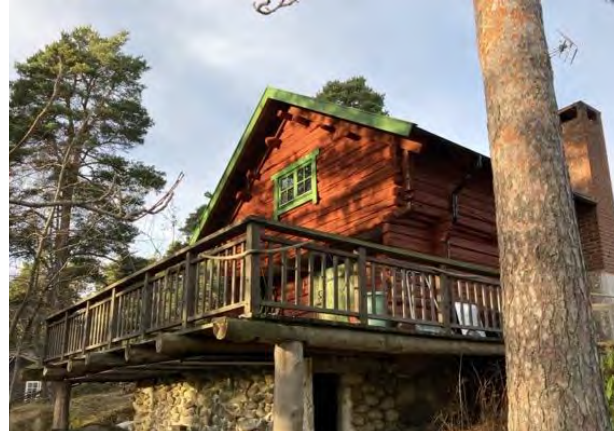
Värmdö Brunn 1:614

Timmerhus / härbre som är uppfört på en senare gjuten grund. Liggande knuttimmer med utkragande övervåning. Den pågående renoveringen med förändrad fönstersättning påverkar ovanliggande timmervarv negativt.

Grön. Byggnad som trots vissa förändringar har ett högt värde. Berättar om sin tids vurm för att flytta härbren och mindre timmerhus från Jämtland och Dalarna.

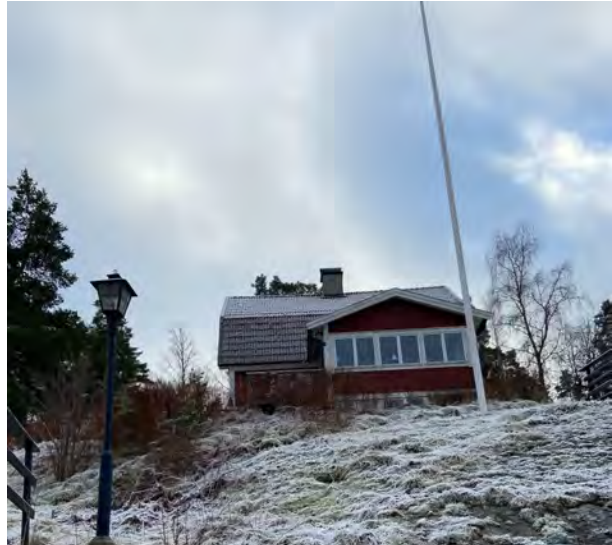
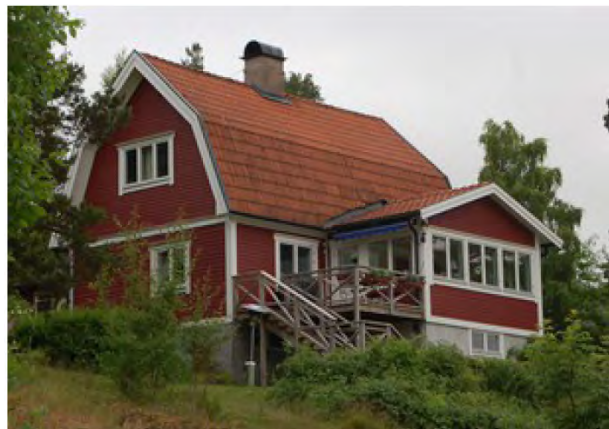
Värmdö Fågelvik 1:260

Äldre sportstuga

Gul. Byggnaden har en välbevarad volym och ett miljöskapande värde.

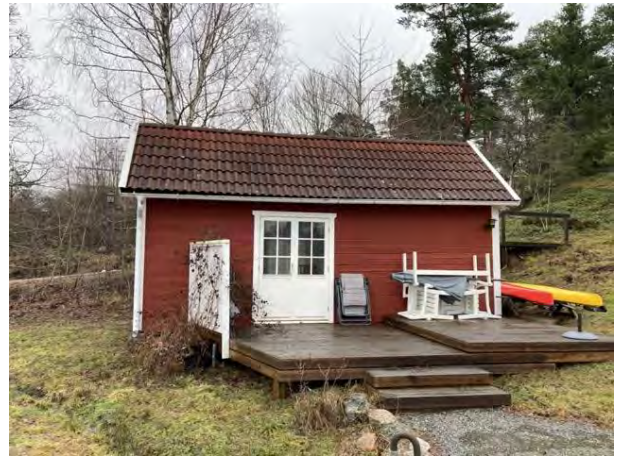
Värmdö Fågelvik 1:266

Äldre liten stuga på murad grund. Äldre tegeltak, fönster utbytta. Det finns även en äldre, eftersatt komplementbyggnad längre upp på fastigheten

Grön. Tidstypiskt utformad villa med stora delar av sin ursprungliga karaktär bevarad. Byggnaden har ett miljöskapande värde och berättar om den utveckling som skedde i området under 1900-talets första hälft.

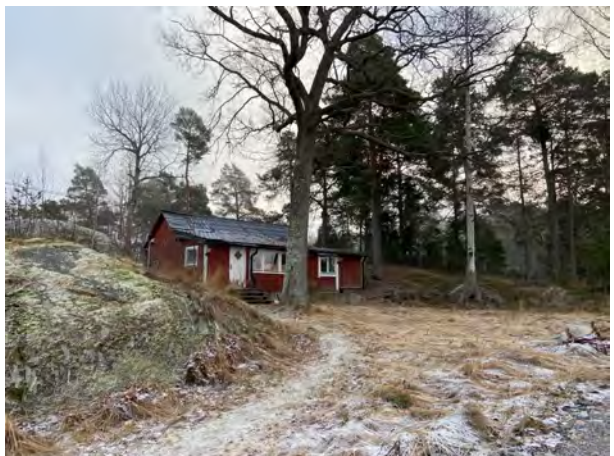
2. Sportstuga

Byggnad med rektangulär planform och vidbyggd veranda mot framsidan

Gul. Tidstypiskt utformad, enkel sportstuga. Miljöskapande värde. Byggnaden är i dåligt skick.

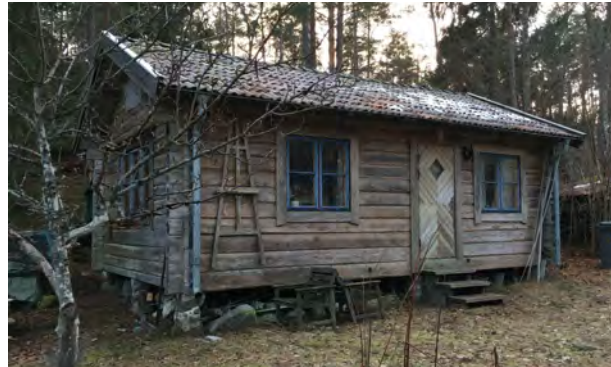
2. Gästhus

Gäststuga, troligtvis något senare tillkommen. Väggar av fulltimmer. Plintgrund av gråsten.

Gul. Byggnaden har ett miljöskapande värde på tomten och i sitt samspel med bostadshuset

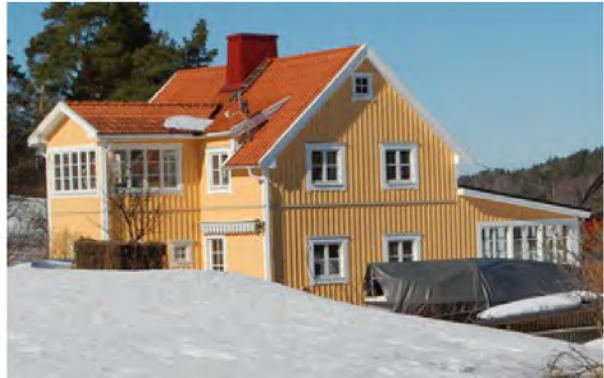
Värmdö Fågelvik 1:316

Villa i en och en halv våning som vilar på en gjuten sockel och täcks av ett tegelklätt sadeltak. En plåtinklädd skorsten finns på taknocken. Gul locklistpanel och vita detaljer. Fönster med fyra rutor. På norra långsidan finns en senare tillkommen glasad veranda i en våning som mitt på byggnaden är i två våningar, samt en farstukvist. På denna långsida finns också två mindre takkupor. På södra långsidan finns en utbyggnad i två våningar under sadeltak. På östra gaveln finns en entré med en farstukvist med svarvade stolpar som bär upp ett sadeltak. Dörren är utbytt.

Gul. En av de villor som uppfördes under 1910-talet i området efter att tomter hade avstyckats. Byggnaden har därmed ett lokalthistoriskt värde. Den är dock mycket förändrad, men har ett miljöskapande värde.

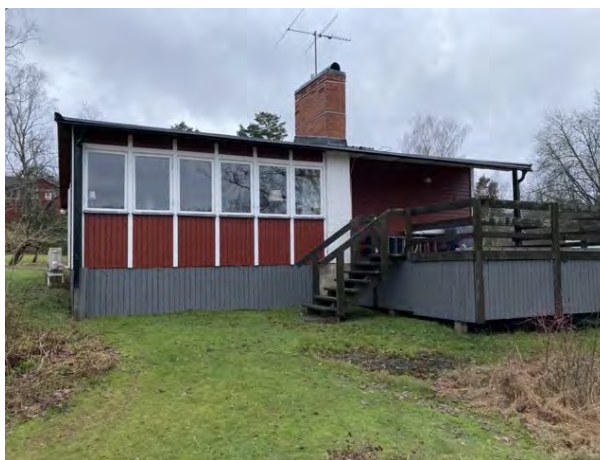
Värmdö Fågelvik 1:318

Sportstuga

Gul. Välbevarad sportstuga från 1960-talet.

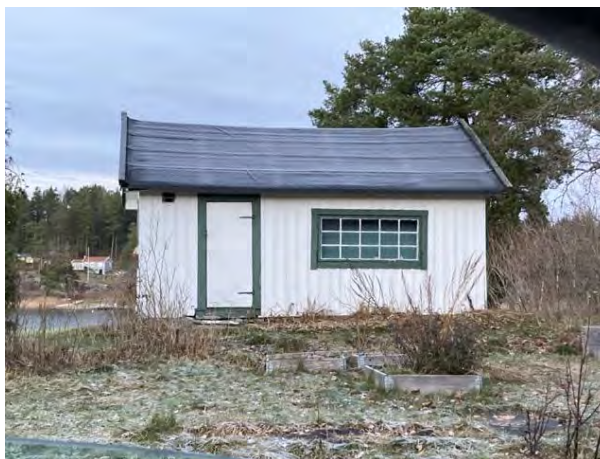
2. Bod/Verkstad

Liten byggnad av trä. Stående panel, stort småspröjsat fönster och pappklätt tak.

Gul. Äldre bod som berättar om platsens tidigare användning, miljöskapande värde.

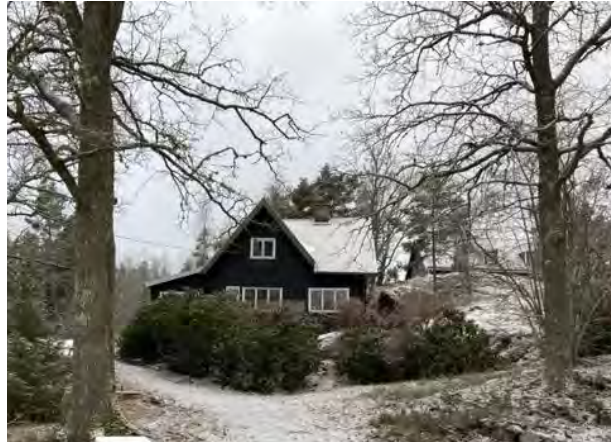
Värmdö Fågelvik 1:323

Välbevarad äldre byggnad med en tydlig årsring och tillbyggnad från ca 1950. Fina detaljer med kraftig fjällpanel på fasader och även på hörnkedjor. Ospröjsade perspektivfönster. Tidigare har byggnaden haft småspröjsade fönster. Troligtvis ursprungligen en plintgrund av ett fåtal naturstenar, senare kompletterad med murar av betonghålsten. Tak av korrugerad plåt, troligtvis 1950-tal. Välbevarad dasslänga och stora, äldre rhododendronbuskar kompletterar huset. Uppvuxen, kuperad naturtomt med höga värden.

Grön. Byggnad med tydlig villakarakter som trots förändringar behåller karakter och särdrag.

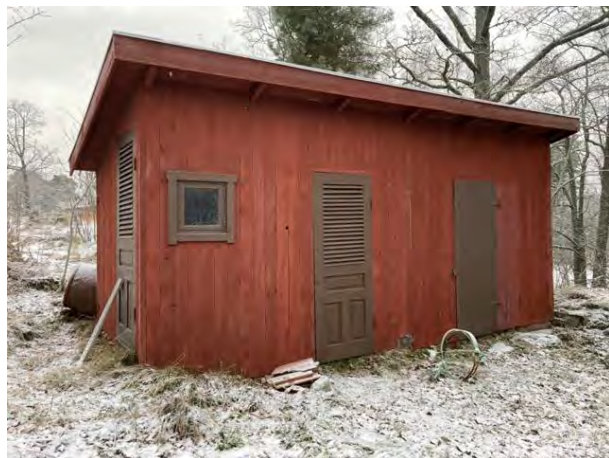
2. Uthuslänga

Länga med pulpettak för vedbod och dass. Fasader med stående rödfärgad panel. Äldre dörrar och fönster

Grön. Välbevarad uthuslänga från tidigt 1900-tal

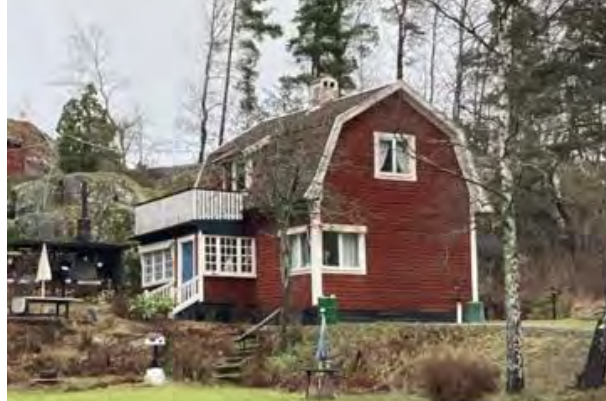
Värmdö Fågelvik 1:5, Addeberg

1 ½ plan, uppfört på gjuten grund. Fasader med liggande fasspontpanel som är rödfärgad. Brutet tak med tvåkupigt lertegel. Årsring i form av fönster över hörn och utbytta tvåluftsfönster. Äldre tomtläge med bevarad karaktär.

Gul. Välbevarad byggnad som trots förändringar bevarar sin tidstypiska karaktär. Huset är i ganska dåligt skick

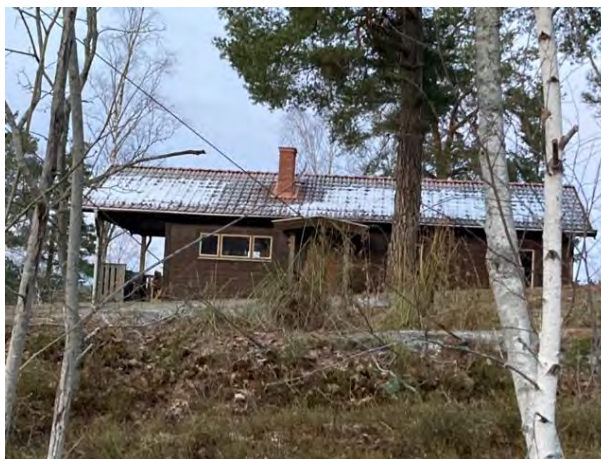
Värmdö Fågelvik 1:83

Typisk sportstuga som förefaller vara i stort sett i originalskick. Fönster, dörrar och tak i original.

Grön. Byggnaden är mycket välbevarad och är ett exempel på en vanlig byggnadstyp från andra halvan av 1900-talet.

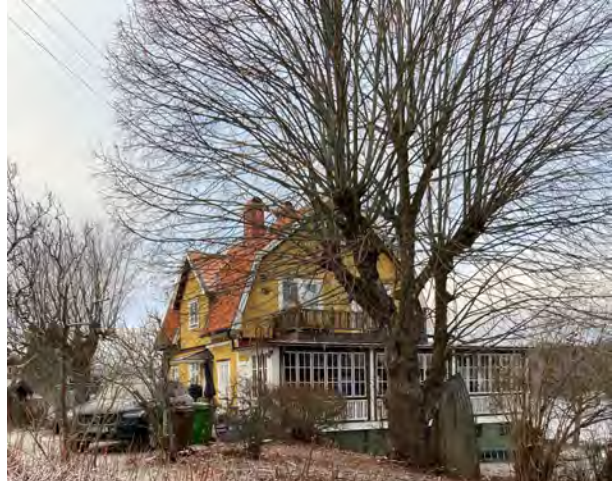
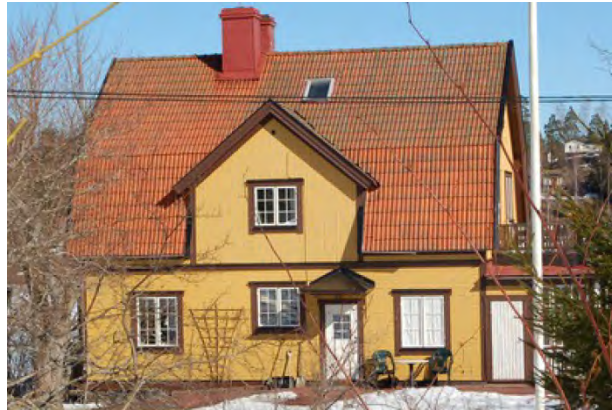
Värmdö Fågelvik 1:92

Villa i en och en halv våning samt med källare. Byggnaden vilar på en putsad sockel som är grönmålad och täcks av ett brutet tak klätt med tvåkupigt tegel. Två plåtinklädda skorstenar finns på varsin sida om taknocken. Ett litet takfönster finns på ena takfallet. Väggarna är klädda med gul spontad panel, liggande på nedervåningen och stående på övervåningen. Vindskivor, knutar, dörr- och fönsterfoder samt ett våningsband är brunmålade. På södra långsidan finns en frontespis. På denna sida finns också en entré, under ett skärmtak. På norra långsidan och östra gaveln finns en inglasad veranda i en våning. Över den på gaveln finns en balkong med två utgångar. På norra långsidan finns en takkupa. Verandan är färgsatt i vitt och brunt och har småspröjsade fönster.

Grön. Välbevarad villa, med tidstypisk utformning för 1910-talet som har fungerat som pensionat. Byggnaden har genom sin utformning och tidigare funktion som pensionat ett social- och samhällshistoriskt värde då den är en del av den utveckling som skedde i skärgården från sent 1800-tal och under 1900-talets början.

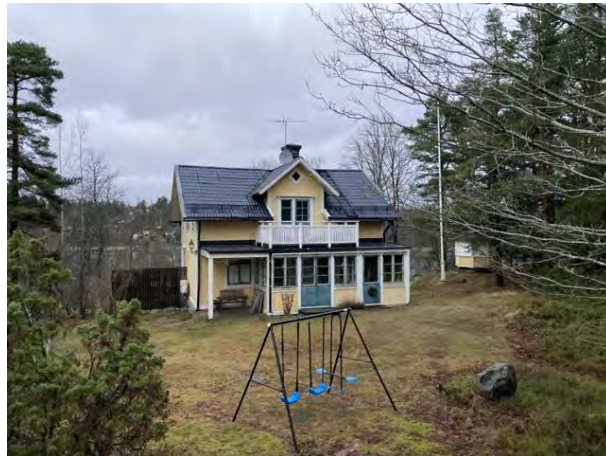
Villa med utformning likt det sena 1800-talets och tidiga 1900-talets sommarvillor. Byggnaden är i en och en halv våning samt med källare. Byggnaden täcks av ett sadeltak och står på en sockel murad av natursten. Väggarna är klädda med gul liggande panel. Vita knutar, vindskivor och fönsterfoder. Fyrlufts-fönster med gröna bågar. På den norra långsidan finns en inglasad veranda i två våningar med en profilsågad list under vindskivan. Verandans nedre del samt delar av källarens ytterväggar är klädda med grönmålad träpanel. Stor tomt.

Blå. Välbevarad byggnad med utformning likt de föregående decenniernas sommarvillor. Byggnaden har ett högt miljöskapande värde. Till fastigheten hör även två mycket välbevarade lekstugor med blå Klassificering

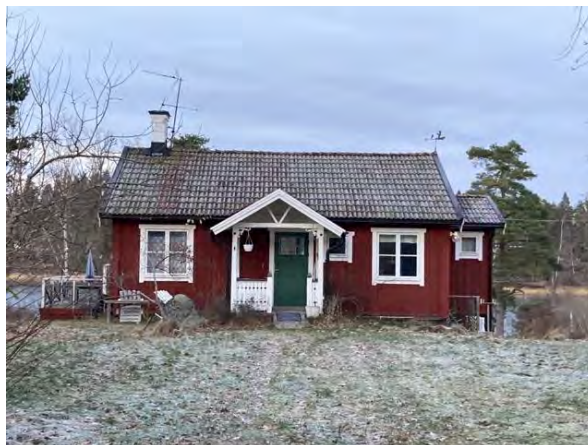
Byggnad uppförd i en våning, rödfärgade fasader, spröjsade tvålufts-fönster, tak täckt med tvåkupigt lertegel

Gul. Byggnaden har ett miljöskapande värde.

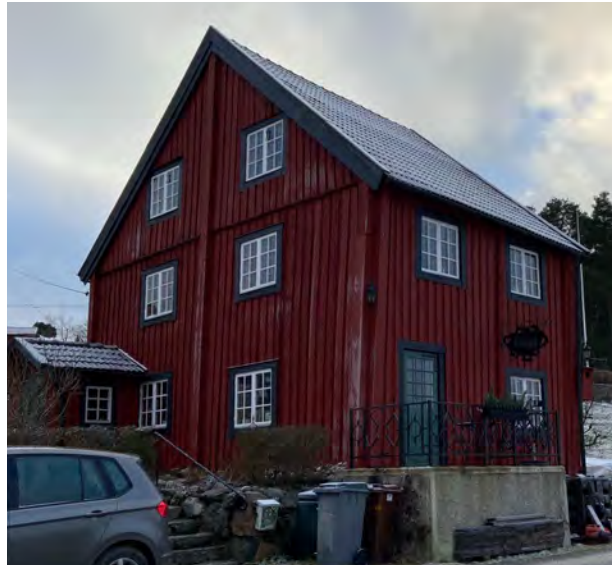
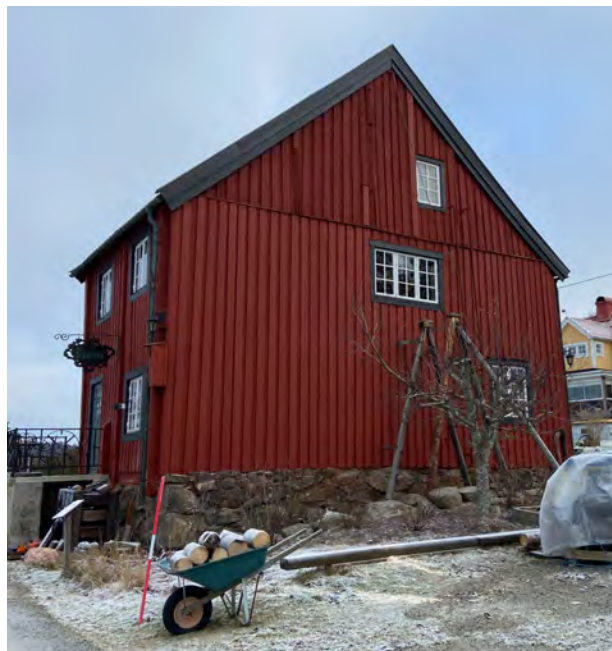
Kvarnbyggnaden har en närmast kvadratisk plan och är timrad i två våningar och vind. Byggnaden är klädd med rödfärgad lockpanel med svarta fönsterfoder och vindskivor. Byggnaden vilar på en sockel murad av natursten och täcks av ett sadeltak. En tegelskorsten finns på det södra takfallet. Småspröjsade fönster med vita bågar. På den västra gaveln sitter det rekonstruerade kvarnhjulet. Kvarnrännan går alldeles intill den västra gaveln. På den norra långsidan finns en entré med farstukvist utanför. På östra gaveln finns en liten förstuga under sadeltak, asymmetriskt placerad intill byggnadens ena hörn.

Blå. Kvarnen i Nykvarn är en av kommunens bäst bevarade kvarnar. I och med det rekonstruerade kvarnhjulet och det invändigt bevarade maskineriet går det att förstå hur kvarnen en gång fungerade. Därmed har kvarnen viktiga teknik- och byggnadshistoriska värden. Att kvarnar bevaras till vår tid i ett skick så att det går att förstå hur de fungerat, är ett viktigt dokument över det förindustriella Sverige. Byggnaden har ett högt lokalhistoriskt värde genom att platsen fått sitt namn efter kvarnverksamheten som bedrivits här. Byggnaden har ett högt miljöskapande värde.
