OBJEKT

Undersökt område ligger i Värmdö kommun och har beteckningen Mortnäs 1:226. Närmaste adress till fastigheten är Mortnäsvägen som ligger strax till sydöst om fastigheten. Fastigheten har idag viss bebyggelse. Enligt jordartskarta från SGU skall jorden i området bestå av främst friktionsjord(åsmaterial), se figur nedan.

Geogrand AB har fått i uppdrag att preliminärt bedöma geotekniska förhållanden inför nybyggnation på fastigheten.

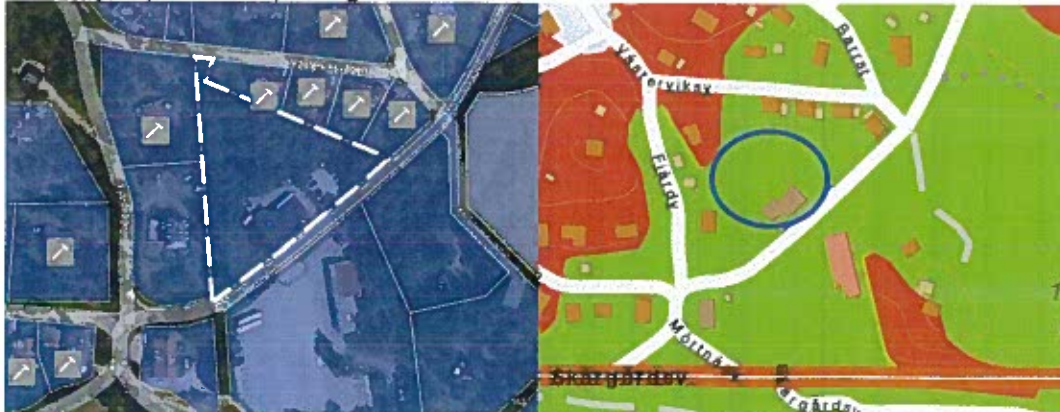
Figur 1 Översikt över Mortnäs 1:226 samt jordartskarta från SGU. Grön färg avser åsmaterial(friktionsjord) och röd avser berg.

Markundersökningar har inte utförts i detta skede. Antagna geotekniska förhållanden baseras på jordartskarta från SGU. Enligt jordartskarta ligger aktuell fastighet på åsmaterial vilket generellt bedöms vara positivt ur grundläggningssynpunkt.
