## PM GEOTEKNIK

**Ösby 1:228**

**PM GEOTEKNIK**

På uppdrag av Eira Jacobsson och NSF IV Sweden holding 24 AB har Sweco Sverige AB utfört en översiktlig geoteknisk utredning inför byggnation av en ny byggnad för ett ålderdomshem på Ösby Skolväg 1 i Gustavsberg, Värmdö kommun (Fig. 1).

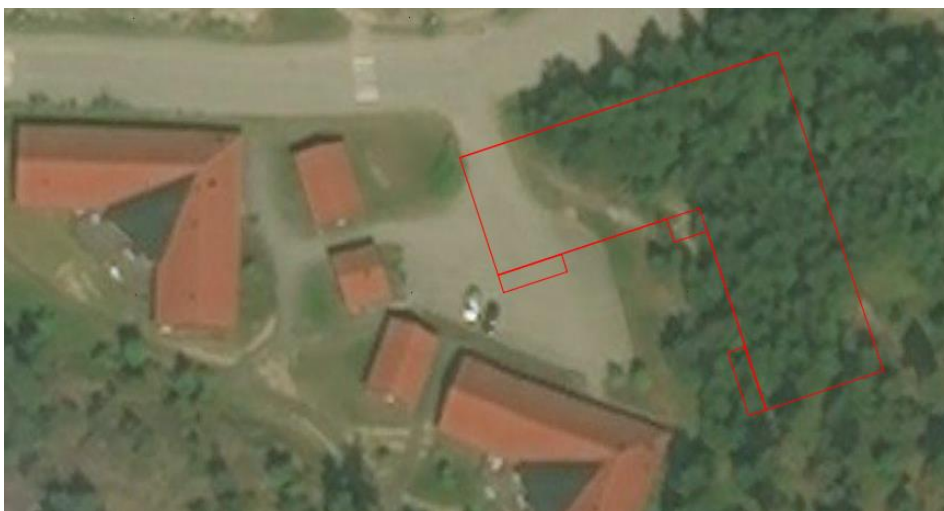
Figur 2. Fotavtryck för planerad byggnad markerad i rött.

Ett nytt hus med verksamheten för äldreomsorg på Ösby 1:228 planeras byggas (Fig. 2). I byggnaden planeras nya bostäder och andra lokaler anknutna till den befintliga verksamheten i intilliggande hus. Byggnaden planeras ha fyra våningsplan och inget källarplan. Höjdsättning för färdigt golv är ännu ej bestämt men antas ansluta till befintliga marknivåer.

Större delen av den planerade byggnaden ska byggas på skogsmark och en del av den västra vingen ska byggas där det idag finns en asfalterad parkeringsyta (Fig. 2).

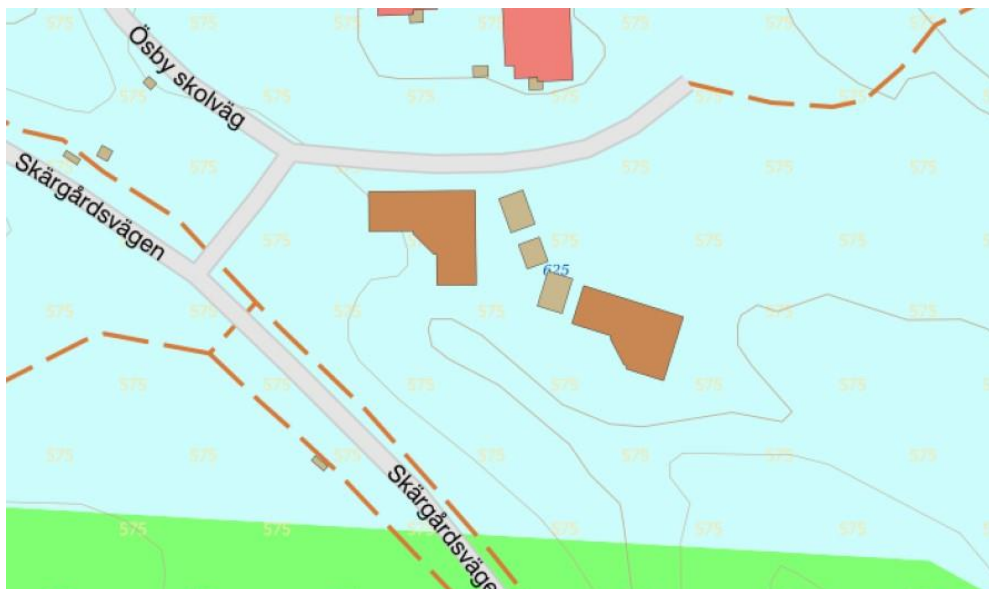
Figur 3. Utdrag ur SGU:s berggrundskarta, 1:1miljon, där enhet 625 motsvarar: metagråvacka, glimmerskiffer, grafit- och/eller sulfidförande skiffer, paragnejs, migmatit, kvartsit, amfibolit.

Utförd översiktlig kartering av berg i dagen visar att bergmassan utgörs av utgörs i huvudsak av fin- till grovkornig sedimentär gnejs och granit med mörkare intermediär gnejs och med ställvisa inslag av pegmatit. För mer ingående beskrivning och redovisning av provpunkter och observationer se Markteknisk undersökningsrapport (MUR) Ösby 1:228, Sweco Sverige AB, 2021-09-01.
