## Utredning av kulturhistoriska värden inom detaljplan Södra Återvall, Ingarö

Samrådshandling  
Enligt PBL (2010:900)  
Dnr: 2020KS/0568 15  
Datum: 2020-10-12

<b>Uppdrag</b>	
<b>Uppdragsnamn</b>	306880 Återvall
<b>Version</b>	Slutversion
<b>Datum</b>	2020-10-12, rev. 2022-02-24

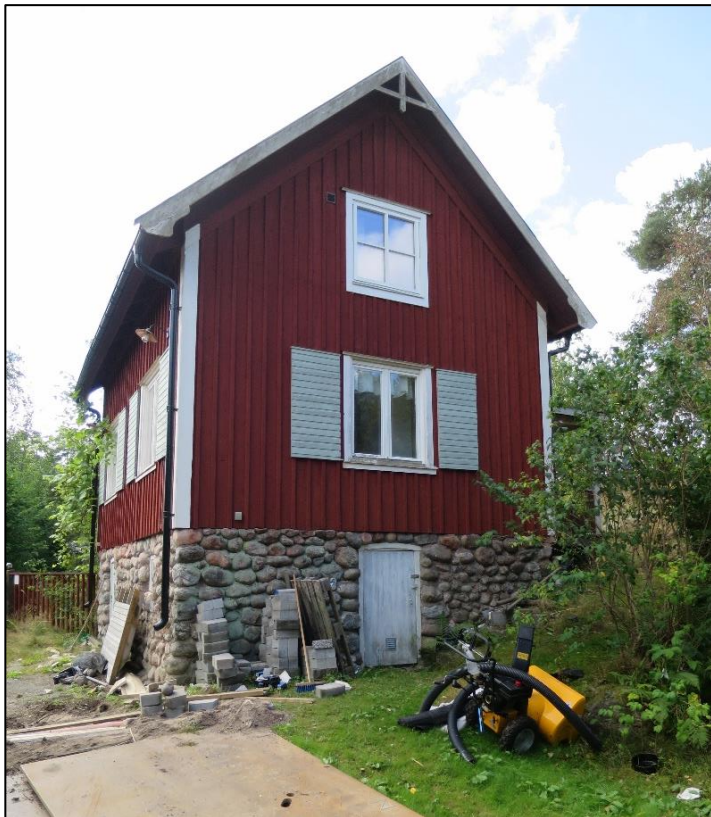
*Figur 27. Säby 1:137. Terränganpassad sockel med inmurad, exponerad fältsten. Stående locklistpanel. Färgsättning rött med vita knutar, tvåluftsfönster med listverk, droppnäsor och krönlister. Vindskivor med områdesspecifikt utförd utsmyckning i ändarna. Flerkupigt taktegel.*

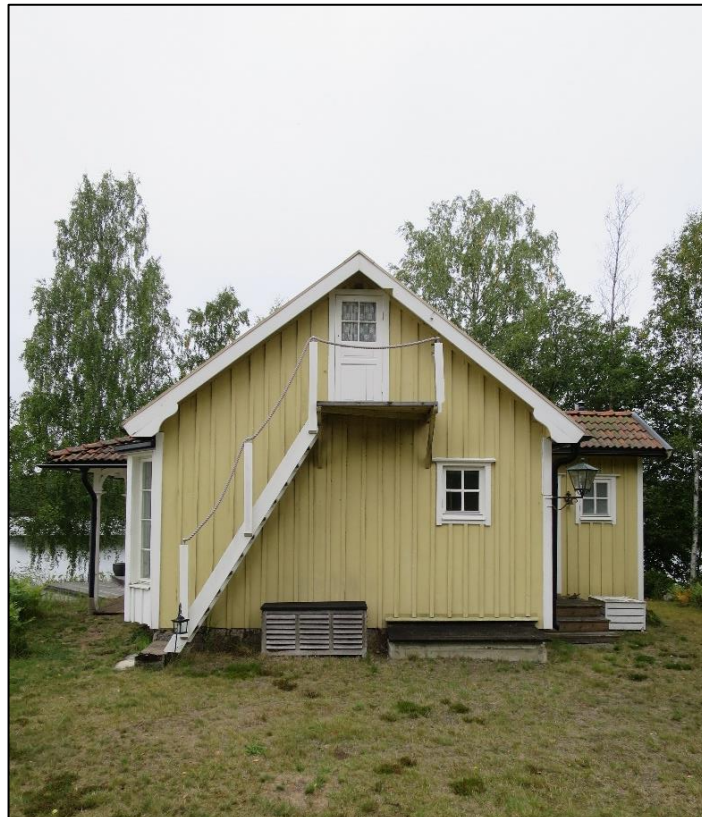
*Figur 28. Säby 1:55. Stående locklistpanel, genomarbetade snickerier i form av glasad fyllningspaneldörr samt fönster med listverk, droppnäsor och krönlister. Vindskivor med områdesspecifikt utsmyckning. Sammansatt tak med flerkupigt tegel.*

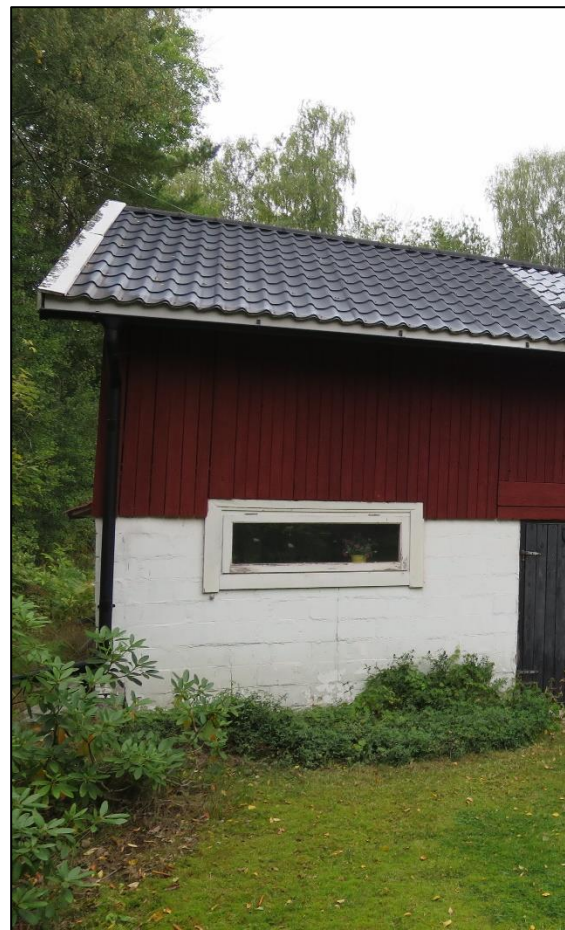
Figur 30. Säby 1:138. Slammad hålstenssockel.

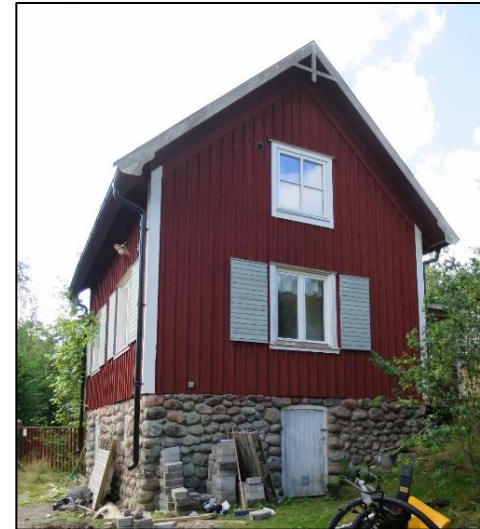
*Figur 39. "11:an" -det sista huset i området uppfört av Johan Hållstedt. På senare tid har moderna fönster monterats på övervåningen.*

- Volym, skala och takvinkel
- Flerkupigt taktegel
- Murad skorsten
- Stående träpanel på fasad
- Husknutar och områdestypiska dekorativa vindskivor
- Ursprungliga fönsteröppningar
- Äldre inåtgående tvåluftsfönster och källarfönster
- Fönsterluckor som dekoration
- Källardörrar med gångjärn
- Terränganpassad sockel med inmurad, exponerad fältsten

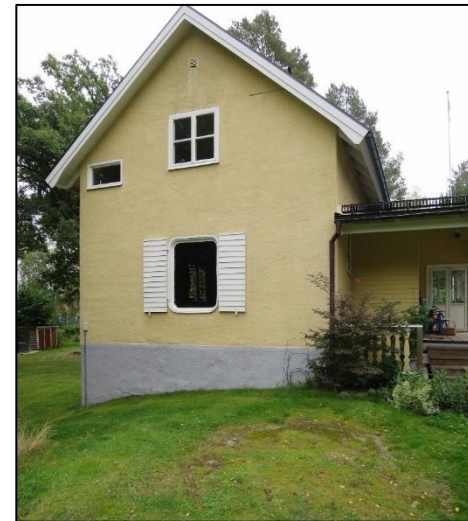
Figur 41. Hållstedt satte in ett säreget modernistiskt fönster i sitt eget hus.

- Ursprungliga huvudkroppens avläsbara ursprungsvolym och takvinkel
- Putsad timmerstomme, till skillnad från områdets dominerande panelarkitektur.
- Äldre fönster, varav ett med rundade profilerade hörn och dekorativa fönsterluckor
- Markerad, murad hålstenssockel
- Färgsättning – gul puts, grå sockel, vita snickerier med återhållen utsmyckning
- Öppen trädgård med uppvuxet trädbestånd, insynsskydd mot väg.

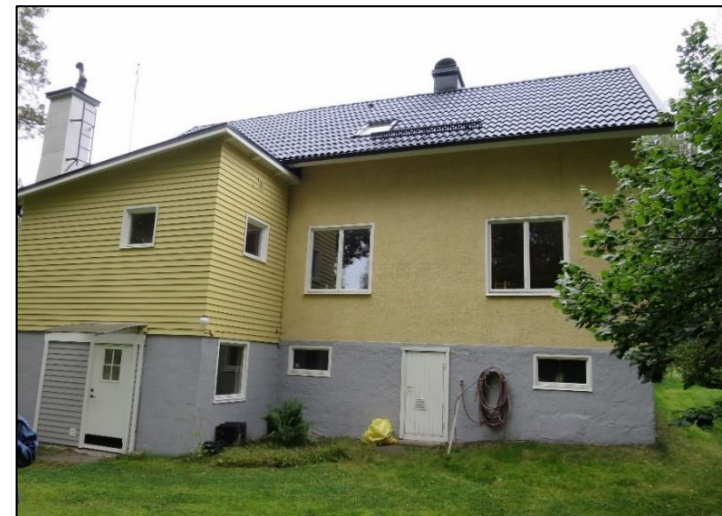
Figur 42. Baksidan, vänd mot landsvägen, med tillbygge.

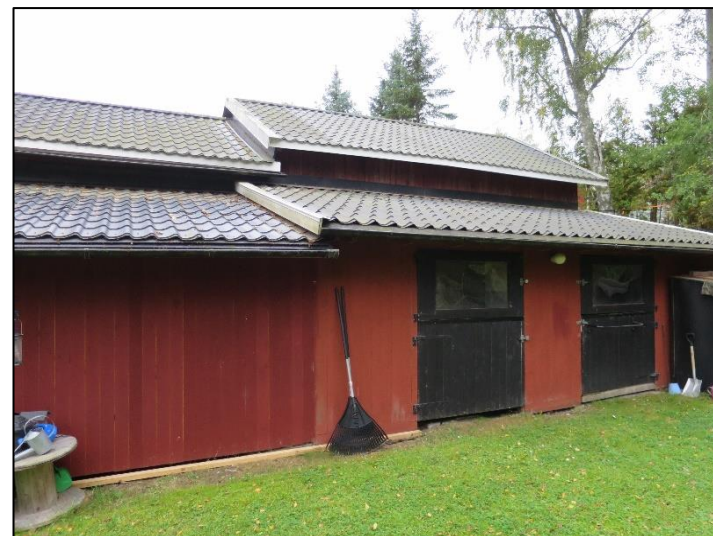
Figur 43, 44 Hållstedts om- och tillbyggda fähus.

På fastigheten finns även en ladugård med lada, troligen uppförd på 1950-talet och den enda kvarvarande i bruksskick i södra Återvall från tiden. Enligt vissa sagesmän är ladugården uppförd av Johan Hållstedt för att inhysa en ko som han, enligt vissa uppgifter vunnit på spel, enligt andra köpt på auktion. Ladugården har senare byggts till med två hästboxar och vedförvaring. Vedförvaringen har under senare år rivits och återuppförts, lika befintligt

- Delvis äldre volym, som småskaligt fähus, och takvinkel
- Hög, murad hålstenssockel i ladugårdsdel
- Stående träpanel utan täcklistor
- Färgsättning – röd fasadpanel, vit sockel, svarta dörrar.

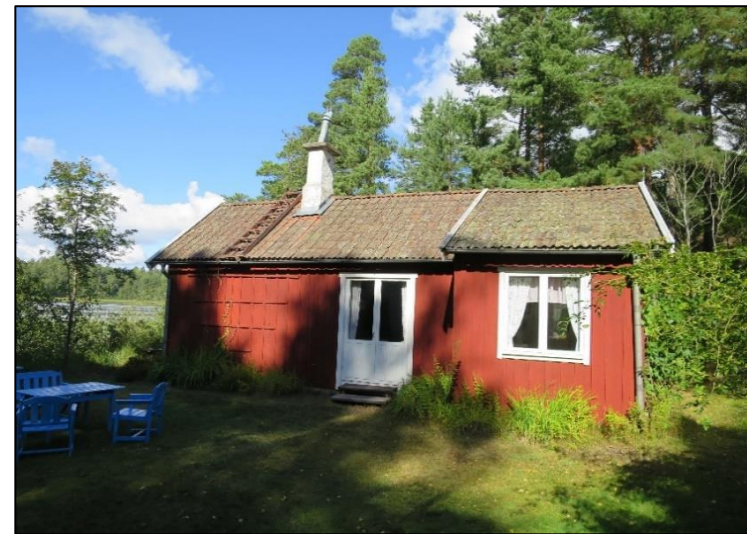
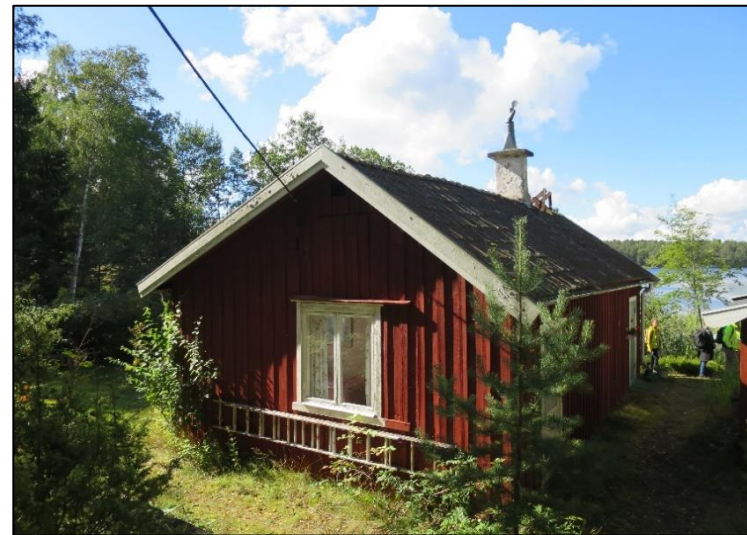
Figur 45, 46. Huvudbyggnad. Historiskt namngiven "Sjöstugan".

- Volym, skala och takvinkel
- Flerkupigt taktegel
- Skorsten med kråka/ballerina
- Stående locklistpanel
- Fönster och dörrar – indelning och placering
- Färgsättning – röd fasadpanel, vita och gröna snickerier.

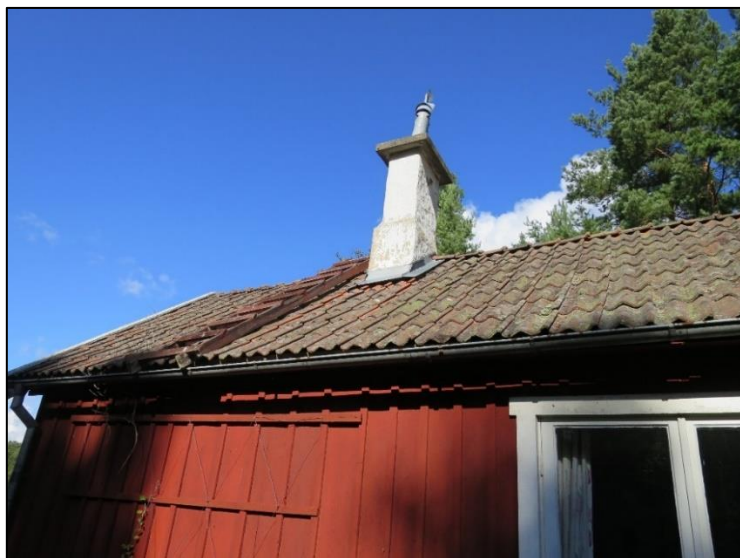
Figur 47. Skorsten med kråka/ballerina, huvudbyggnad

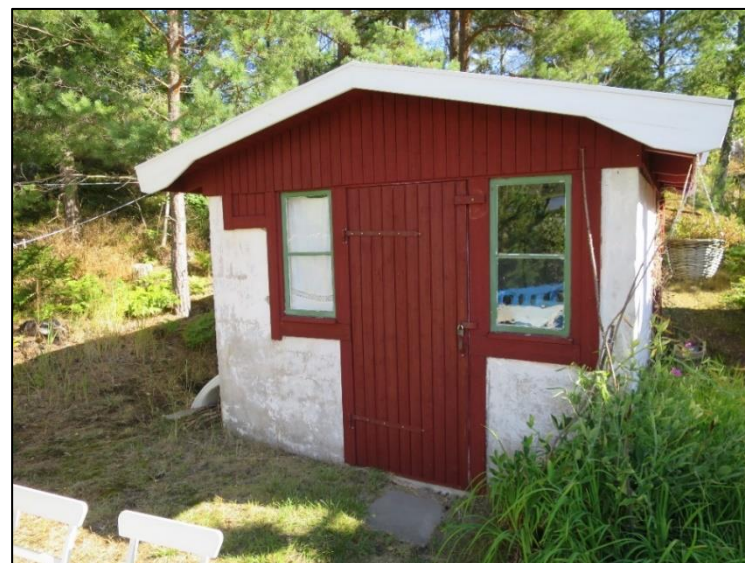
Figur 49. Mindre byggnad

Intill Sjöstugan finns en mindre byggnad, med stomme dels i vitputsadhålsten, dels i panelklätt timmer, under ett flackt pappklätt tak. Under 1930-talet bodde en skomakare med familj i den lilla stugan.

- Volym, skala och takvinkel
- Stomme i både betongsten och trä
- Vindskivor med områdestypiska dekorationer.
- Färgsättning – flerfärgig komposition med vit puts, röd fasadpanel, vita vindskivor, gröna och vita fönsterkarmar, en röd och två gröna bräddörrar.

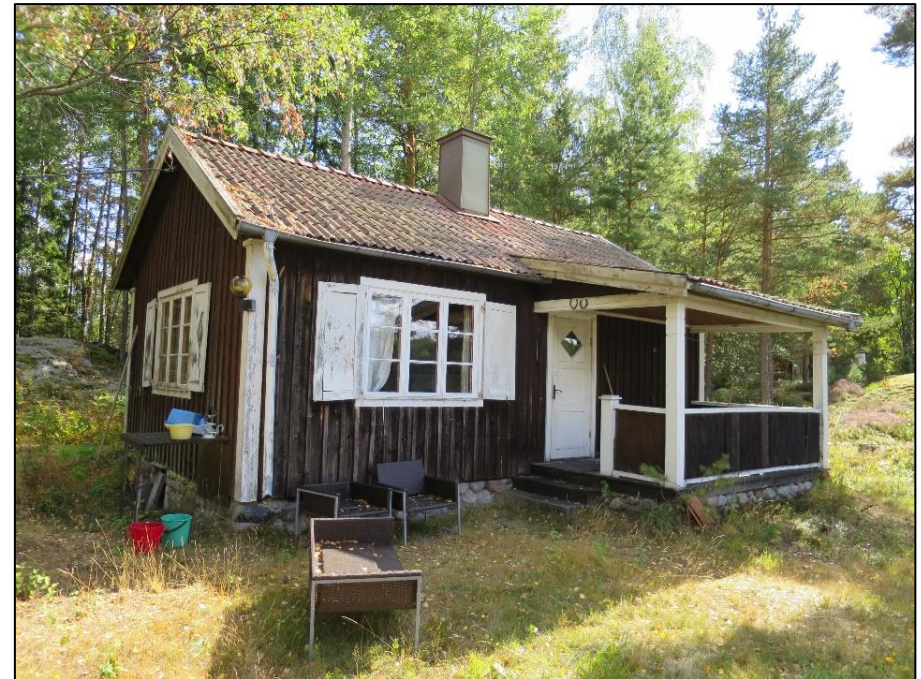
Figur 50. Fasad mot vattnet.

Stugan har fasad med stående brunlaserad träpanel, vitmålade husknu-tar, fönsterluckor vid fönster med spröjsverk, öppen veranda, fyllnadsdörr med ett mindre fönster, sockel beklädd med fältsten, flerkupigt taktegel och en skorsten i svartmålad plåt. Hängrännor och stuprör är av äldre utföranden.

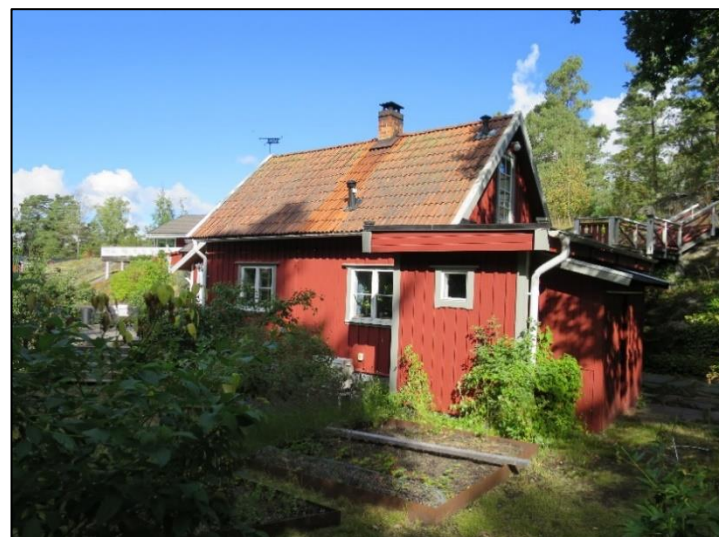
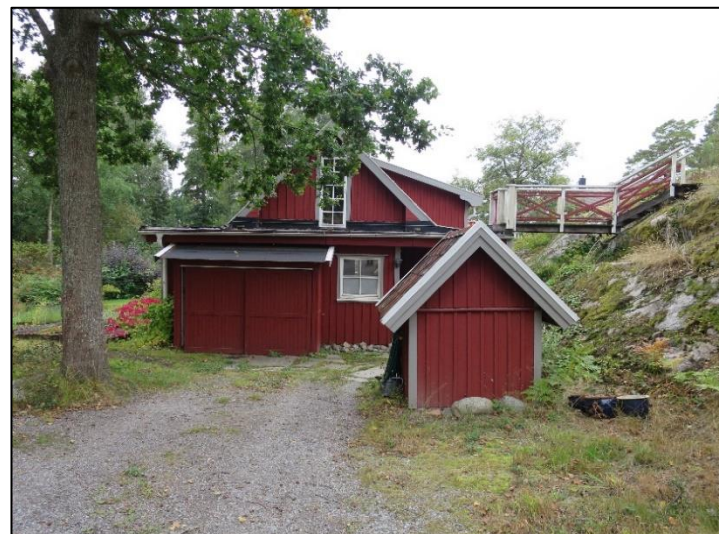
Figur 52, 53 "Dalstugan" med dess tillbyggnader.

- Ursprunglig och tillbyggda volymer, skalor och takformer
- Flerkupigt taktegel
- Murad skorsten med plåtkrön
- Vindskivor med områdestypiskt dekorsnickeri
- Stående träpanel på fasad
- Husknutar
- Spröjsade tvåluftsfönster med omfattningar och krönlister
- Färgsättning – röd fasad med grå och vita snickerier
- Topografin och den öppna dispositionen mot väg, intilliggande fastigheter och bergsslänt.

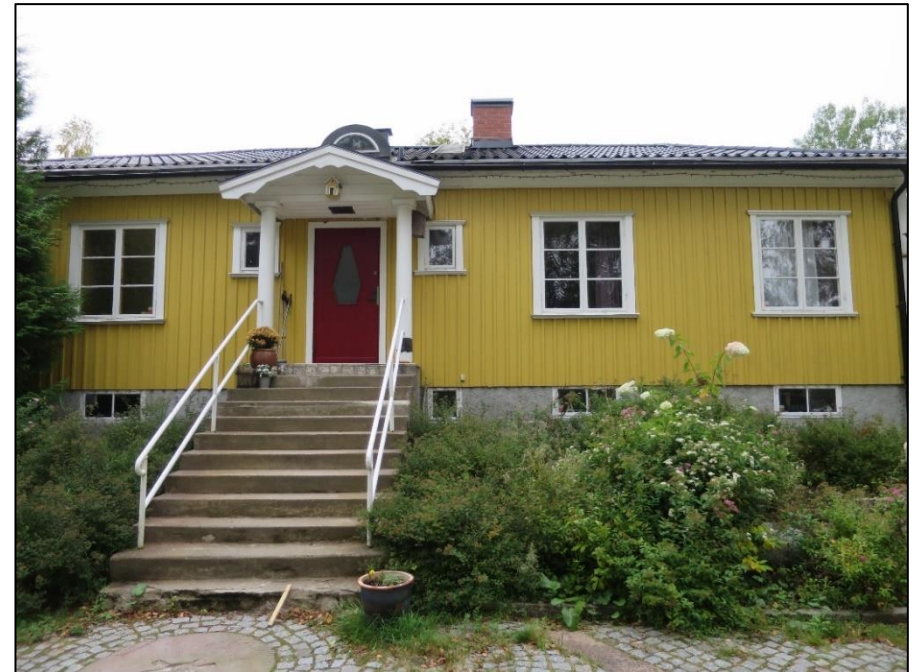
Figur 59. Klassiserande entréfasad.

Byggnad med klassicistiskt entrémotiv – kolonnförsedd förstukvist och lunettfönster på det flacka valmade taket. Byggnaden ligger i en slänt och har hög sockel åt två håll. På södra gaveln syns spår efter en igensatt garageport i källarplanets höga spritade sockel.

- Valmat tak med lunettfönster
- Fasad med gulmålad stående locklistpanel
- Spröjsade fönster med profilerade över- och understycken
- Spritad, grå sockel
- Förstukvist med klassisk uppställning, glasad röd funkisdörr och vindskiva med områdestypisk dekor
- Färgsättning – gul med vita snickerier
- Gjuten trappa med smideshandledare
- Uppvuxen generös trädgård.

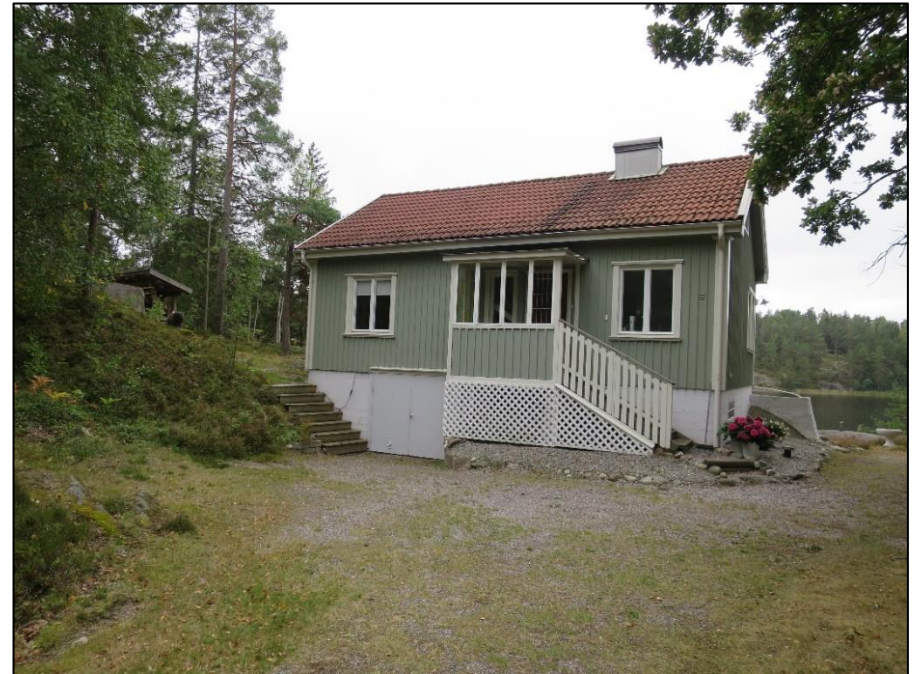
Figur 60. Bostadshus i återhållen 30-talsstil.

Båda långsidor har bibyggd farstu, den mot sjön är helt inbyggd, den mot land har stolpuppuret tak och enkelt spjälräcke. I källarplan finns garage, försett med portar med räfflad panel.

- Ursprunglig volym, skala och takvinkel
- Flerkupigt lertaktegel
- Murad, plåtinklädd skorsten
- Fasad med stående locklistpanel
- Husknutar
- Hålstenssockel i varierad höjd mot mark
- Tvåluftsfönster
- Fönsteromfattningar med markerade krönlistor och understycken
- Färgsättning – milt grön med vita snickerier och grå sockel
- Öppet läge mot sjön, långsmal tomt med skydd av natur mot intilliggande fastigheter.

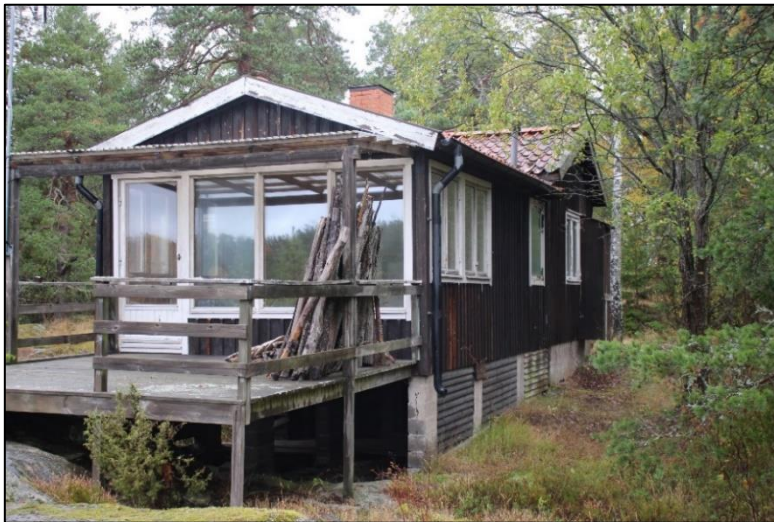
*Figur 63. Stolpuppbyggnad mot vattnet.*

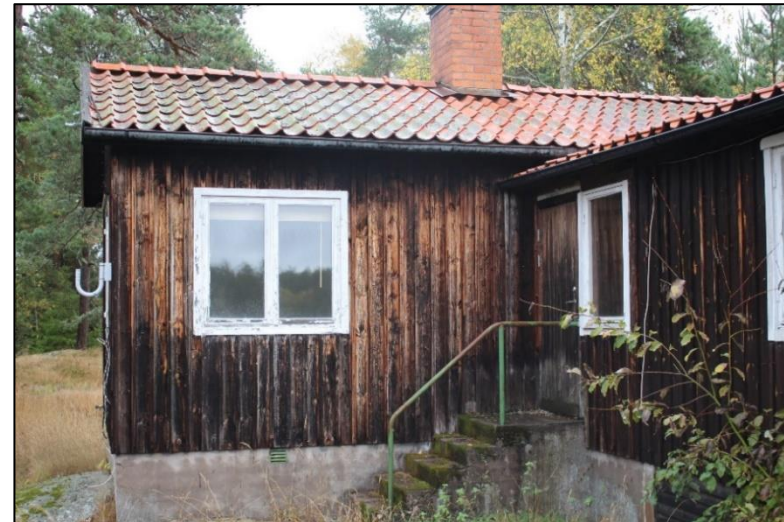
*Figur 65. Gjuten trappa med enkelt räcke i rundstål:*

- Karaktäristisk volym, skala och takvinkel
- Murad, oputsad skorsten
- Fasad med stående locklistpanel (boden saknar lister)
- Terränganpassad betongsockel
- Gjuten trappa med räcke i rundstål
- Fönster med varierat antal lufter
- Bodens bräddörrar med gångjärn
- Färgsättning – mörklaserad panel och vita snickerier
- Öppet läge mot sjön, långsmal tomt med skydd av natur mot intilliggande fastigheter.
