Utredning av kulturhistoriska värden inom detaljplan Södra Återvall, Ingarö

Samrådshandling
Enligt PBL (2010:900)
Dnr: 2020KS/0568 15
Datum: 2020-10-12
rev 2023-09-29

Uppdrag	
Uppdragsnamn	306880 Återvall
Version	Slutversion
Datum	2020-10-12, rev. 2023-09-29

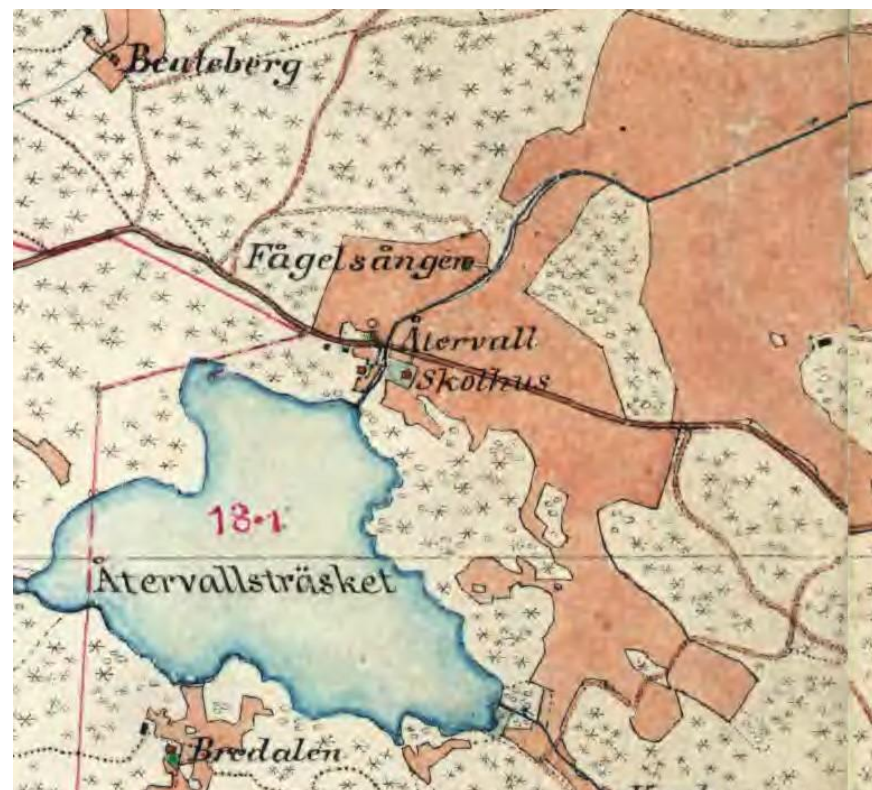
Figur 5. Häradseconomiska kartan 1901–1906. Källa: Lantmäteriet.

I början av 1900-talet är utredningsområdet fortfarande till större delen obebyggt, vilket framgår av Häradseconomiska kartan (Se figur 5). Bebyggelse har tillkommit i form av ett skolhus, beläget strax öster om bäcken. Denna byggnad finns inte längre kvar. På västra sidan bäcken ligger ett torp. Denna byggnad ligger idag på fastighet Säby 1:130. Ytterligare två hus är belägna väster om bäcken utmed Eknäsvägen, osäkert om dessa är bostäder eller används för andra ändamål. Den tidigare dammen utmed bäcken har nu blivit odlingsmark. I områdets nordöstra delar har utmarkerna nu börjat nyttjas som odlingsmark och längst ned i söder finns fortfarande en lott ängsmark kvar.

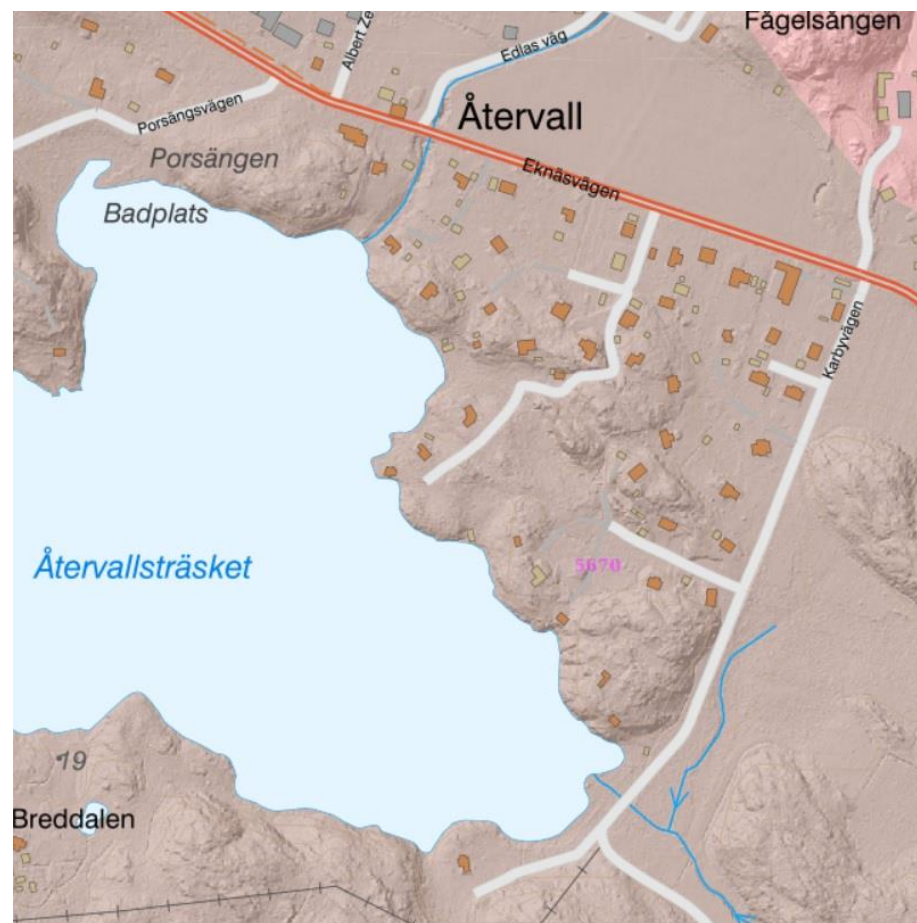
Figur 10. Berggrund med topografi, källa SGU.

Berggrunden i utredningsområdet består av granit. Jordarterna i de höglänta partierna består av kalt urberg som bitvis täckt av ett tunt moränlager samt av postglacial sand i sprickdalarna. I flacka områden består jordtäcket av postglacial sand och isälvsediment.

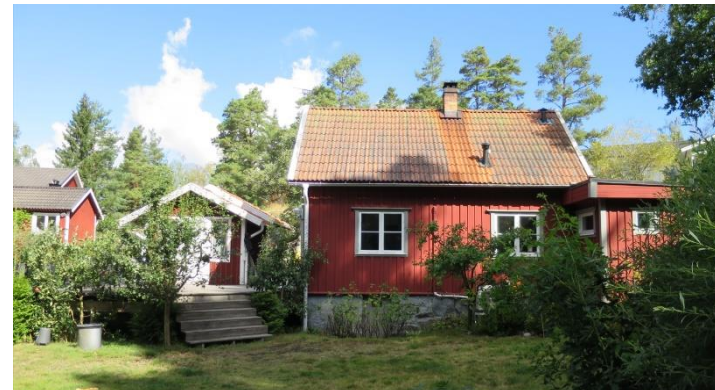
Figur 20. Exempel på tillbyggnad av småskalig tillbyggnader och fristående komplementbyggnader i Återvall södra. Den större byggnaden i mitten samt den främre som skimtar längst till vänster är från områdets tidiga period.

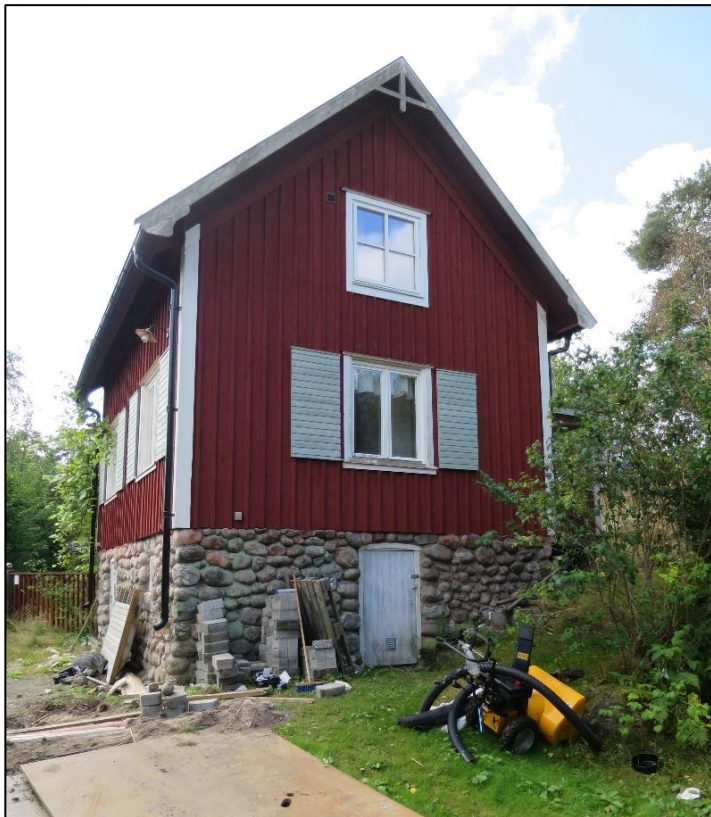
Figur 28. Säby 1:137. Terränganpassad sockel med inmurad, exponerad fältsten. Stående locklistpanel. Färgsättning rött med vita knutar, tvåluftsfönster med listverk, droppnäsor och krönlister. Vindskivor med områdesspecifikt utförd utsmyckning i ändarna. Flerkupigt taktegel.

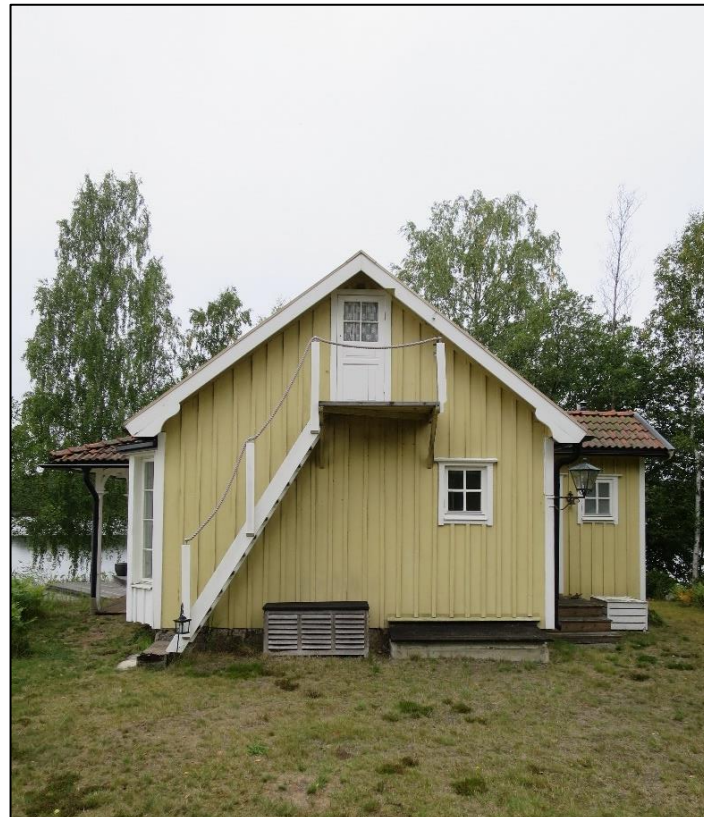
Figur 29. Säby 1:55. Stående locklistpanel, genomarbetade snickerier i form av glasad fyllningspaneldörr samt fönster med listverk, droppnäsor och krönlister. Vindskivor med områdesspecifikt utsmyckning. Sammansatt tak med flerkupigt tegel.

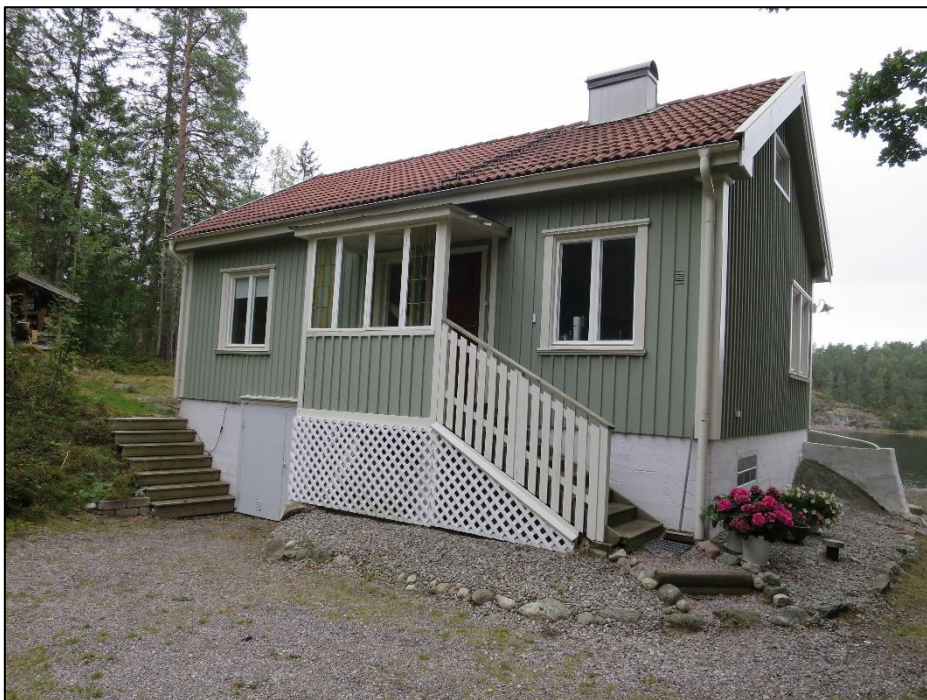
Figur 30. Säby 1:93. Slammad hålstenssockel. Stående locklistpanel. Fönster med listverk, droppnäsor och krönlister. Flerkupigt taktegel.

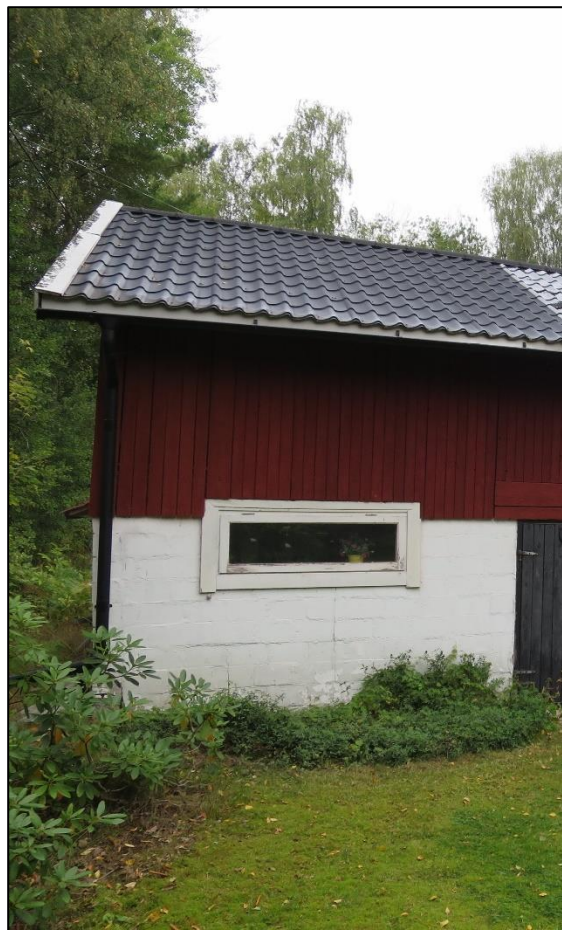
Figur 31. Säby 1:138. Slammad hålstenssockel.

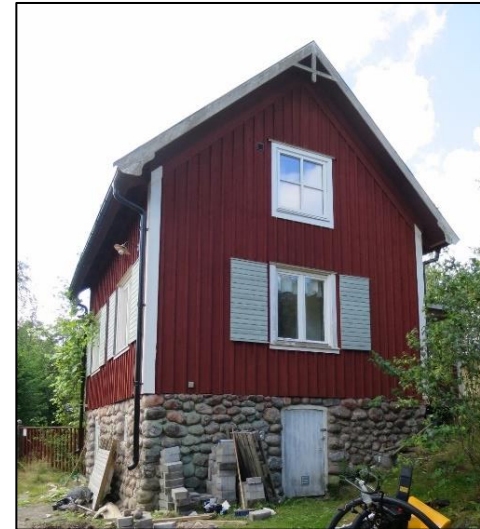
Figur 40. "11:an" -det sista huset i området uppfört av Johan Hållstedt. På senare tid har moderna fönster monterats på övervåningen.

- Volym, skala och takvinkel
- Flerkupigt taktegel
- Murad skorsten
- Stående träpanel på fasad
- Husknutar och områdestypiska dekorativa vindskivor
- Ursprungliga fönsteröppningar
- Äldre inåtgående tvåluftsfönster och källarfönster
- Fönsterluckor som dekoration
- Källardörrar med gångjärn
- Terränganpassad sockel med inmurad, exponerad fältsten

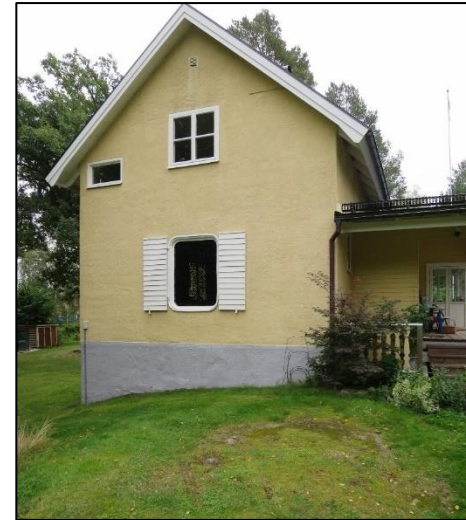
Figur 42. Hållstedt satte in ett säregt modernistiskt fönster i sitt eget hus.

- Ursprungliga huvudkroppens avläsbara ursprungsvolym och takvinkel
- Putsad timmerstomme, till skillnad från områdets dominerande panelarkitektur.
- Äldre fönster, varav ett med rundade profilerade hörn och dekorativa fönsterluckor
- Markerad, murad hålstenssockel
- Färgsättning – gul puts, grå sockel, vita snickerier med återhållen utsmyckning
- Öppen trädgård med uppvuxet trädbestånd, insynsskydd mot väg.

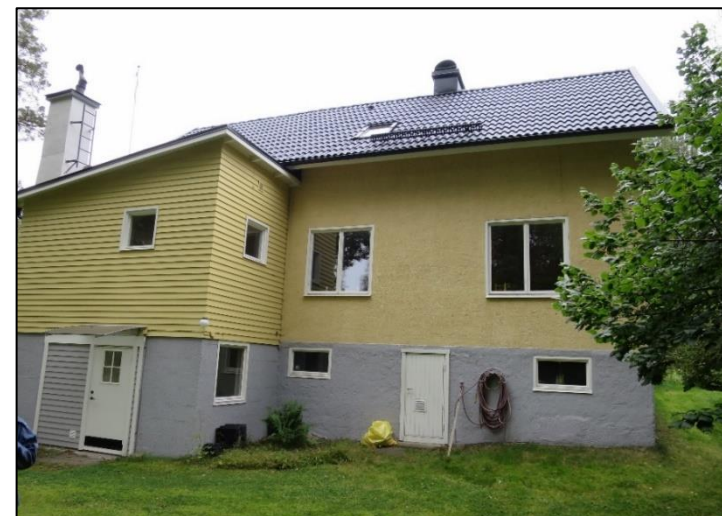
Figur 43. Baksidan, vänd mot landsvägen, med tillbygge.

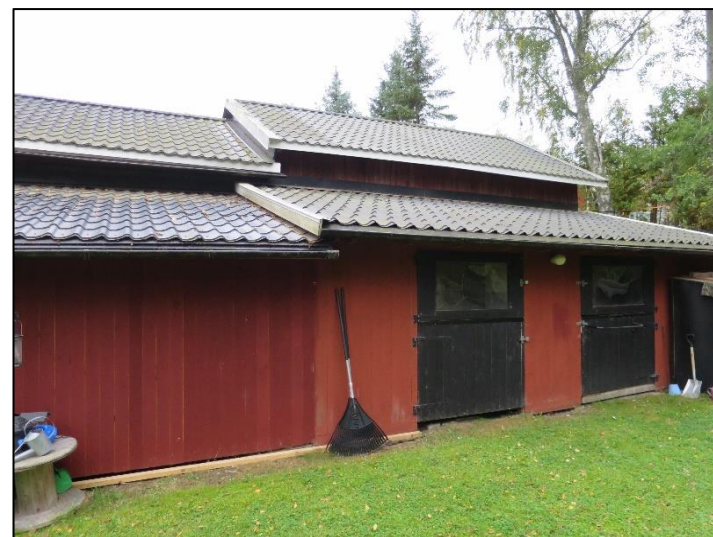
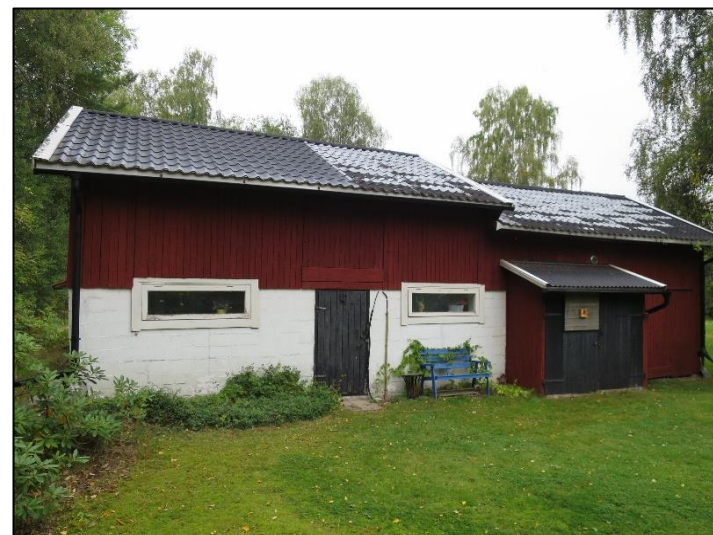
Figur 44, 45 Hållstedts om- och tillbyggda fähus.

På fastigheten finns även en ladugård med lada, troligen uppförd på 1950-talet och den enda kvarvarande i bruksskick i södra Återvall från tiden. Enligt vissa sagesmän är ladugården uppförd av Johan Hållstedt för att inhysa en ko som han, enligt vissa uppgifter vunnit på spel, enligt andra köpt på auktion. Ladugården har senare byggts till med två hästboxar och vedförvaring. Vedförvaringen har under senare år rivits och återuppförts, lika befintligt

- Delvis äldre volym, som småskaligt fähus, och takvinkel
- Hög, murad hålstenssockel i ladugårdsdel
- Stående träpanel utan täcklistor
- Färgsättning – röd fasadpanel, vit sockel, svarta dörrar.

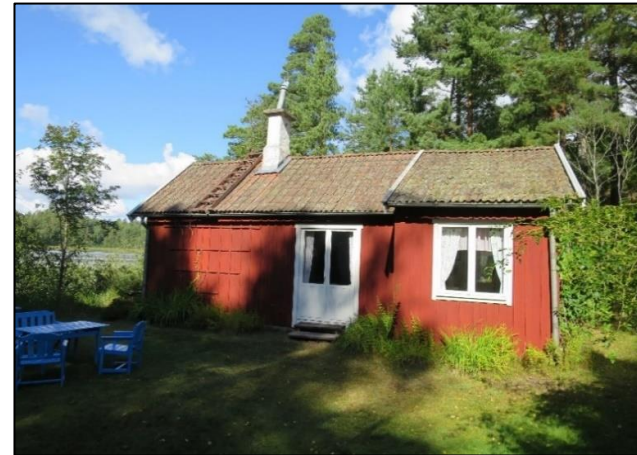
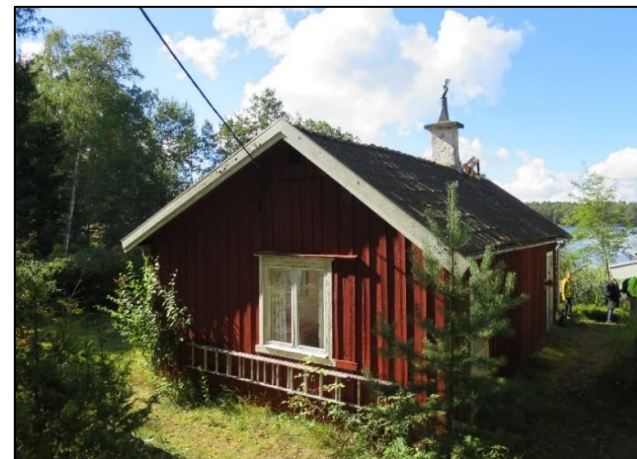
Figur 46, 47. Huvudbyggnad. Historiskt namngiven "Sjöstugan".

- Volym, skala och takvinkel
- Flerkupigt taktegel
- Skorsten med kråka/ballerina
- Stående locklistpanel
- Fönster och dörrar – indelning och placering
- Färgsättning – röd fasadpanel, vita och gröna snickerier.

Fönster och glasad pardörr är förmodligen inte sedan tillkomsttiden, men av äldre ursprung. Några öppningar har även ändrats i storlek, det märks på husets baksida och kring den glasade pardörren.

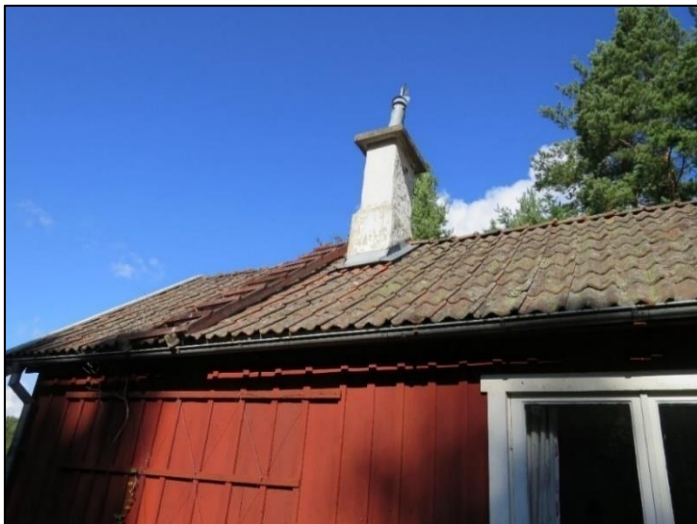
Figur 48. Skorsten med kråka/ballerina, huvudbyggnad

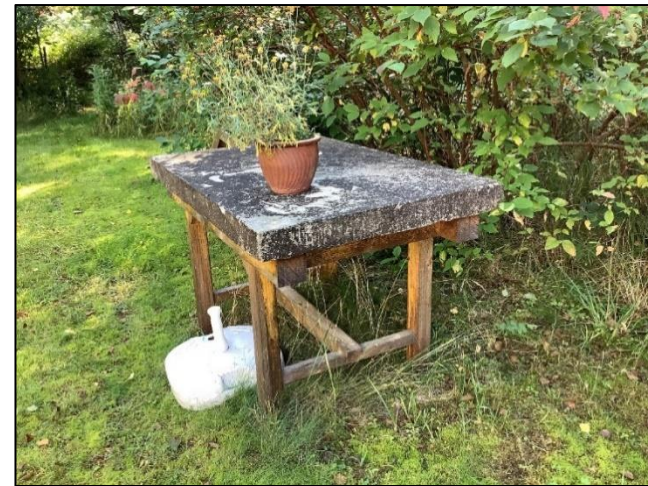
Figur 49. Mangelsten vittnar om tidigare tvätteriverksamhet

Naturen och byggnadens solitära läge på den lägre tomtmarken invid stranden bidrar även till karaktären och det kulturhistoriska värdet. En kvarvarande mangelsten på tomten vittnar även om fastighetens tidigare verksamhet som tvättinrättning.

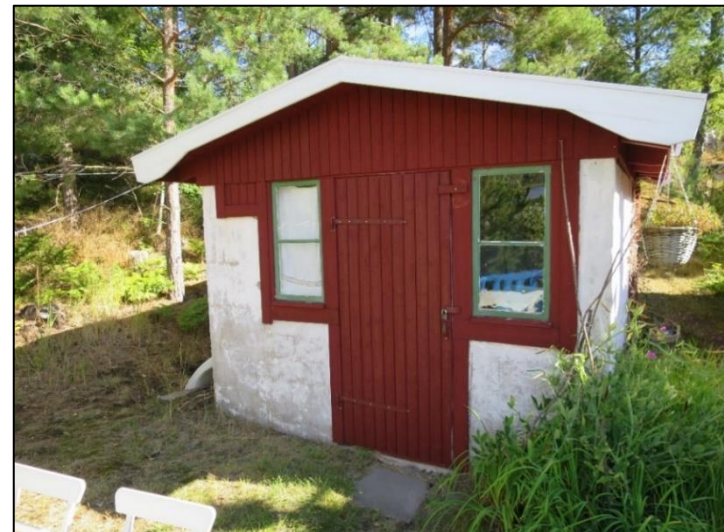
Figur 50. Mindre byggnad

Intill Sjöstugan finns en mindre byggnad, med stomme dels i vitputsad hålsten, dels i panelklätt timmer, under ett flackt pappklätt tak. Under 1930-talet bodde en skomakare med familj i den lilla stugan. Stugans bevarade, ursprungliga, genuina karaktär och tidigare användning medverkar till förståelsen av områdets historia och bidrar till dess särskilt höga kulturhistoriska värden och betydelse för området.

- Volym, skala och takvinkel
- Stomme i både betongsten och trä
- Vindskivor med områdestypiska dekorationer.
- Färgsättning – flerfärgig komposition med vit puts, röd fasadpanel, vita vindskivor, gröna och vita fönsterkarmar, en röd och två gröna bräddor.

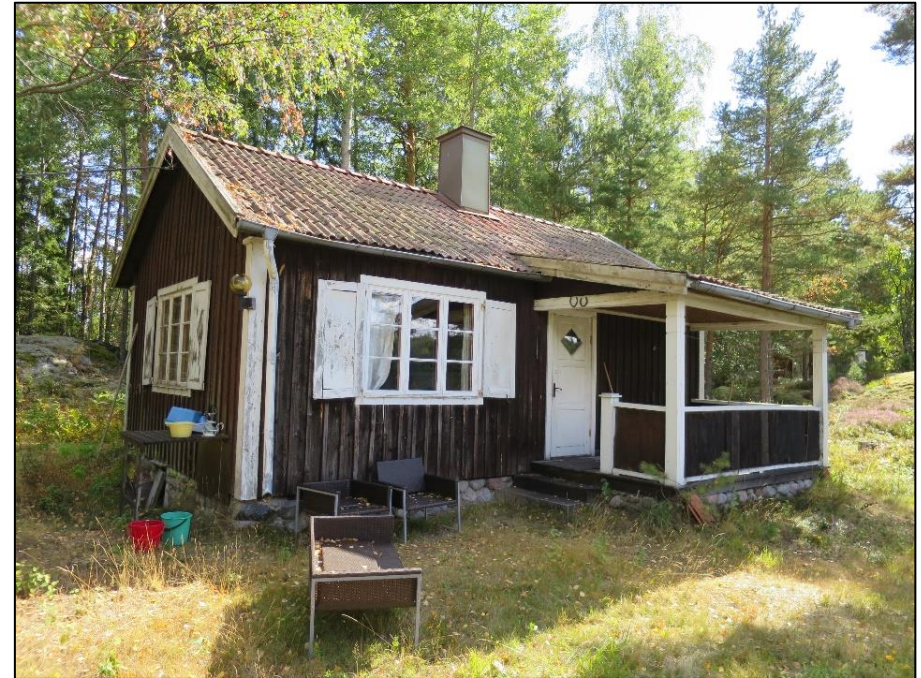
Figur 51. Fasad mot vattnet.

- Volym, skala och takvinkel
- Flerkupigt taktegel
- Fasadens stående locklistpanel
- Husknutar med dekorativa krön
- Ursprungliga två- och treluftsfönster med spröjsverk och fönsterluckor
- Entrédörr med fyllningar och fönster
- Hängrännor och stuprör med skarpa vinklar, i vitmålad zinkplåt
- Sockel med inmurad, exponerad fältsten
- Delvis öppen veranda med fina snickerier, mot vattnet
- Färgsättning – brunlaserad fasad med vita snickerier
- Äldre inredning – vedspis, köksbänk, skåp och listverk m m
- Naturtomt med öppen disposition mot övriga byggnader och insynsskydd mot intilliggande fastigheter
- Topografin och naturtomtskaraktären
- Kopplingen till vatten.

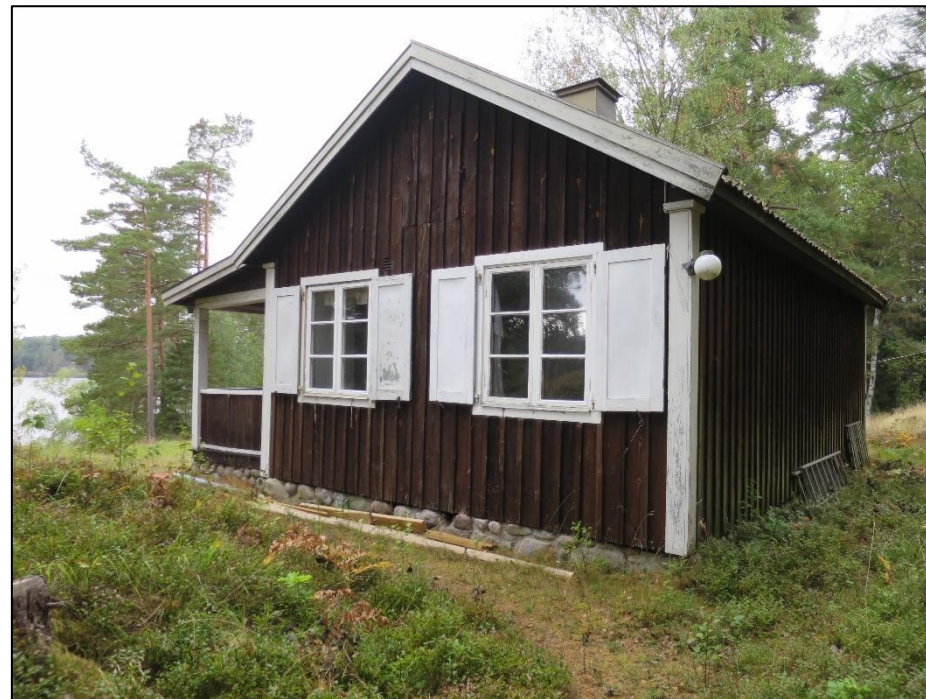
Figur 52. Fasad mot öster.

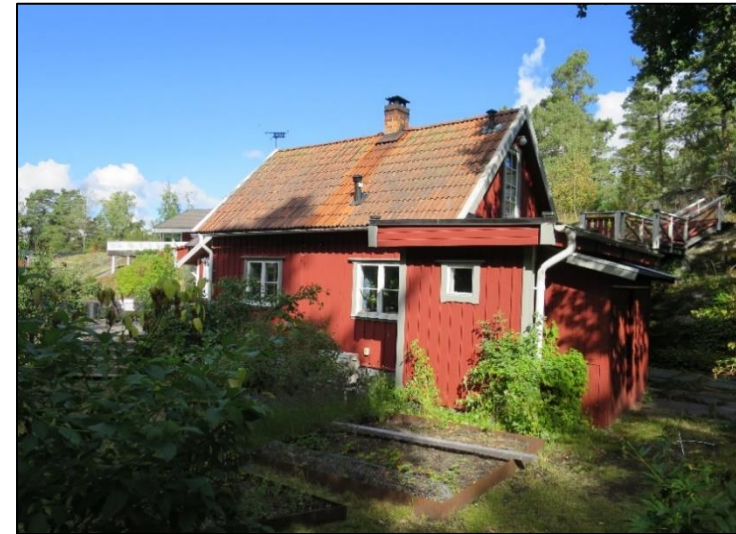
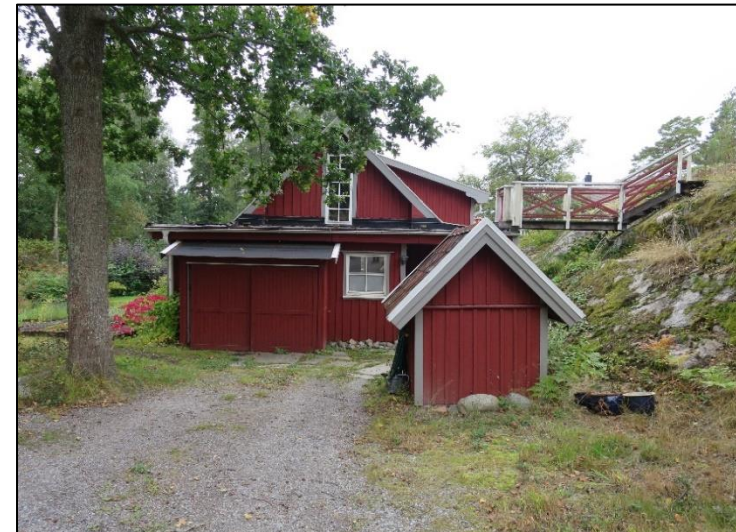
Figur 53, 54 "Dalstugan" med dess tillbyggnader.

- Ursprunglig och tillbyggda volymer, skalor och takformer
- Flerkupigt taktegel
- Murad skorsten med plåtkrön
- Vindskivor med områdestypiskt dekorsnickeri
- Stående träpanel på fasad
- Husknutar
- Spröjsade tvåluftsfönster med omfattningar och krönlister
- Färgsättning – röd fasad med grå och vita snickerier
- Topografin och den öppna dispositionen mot lokalväg, intilliggande fastigheter och bergsslänt.

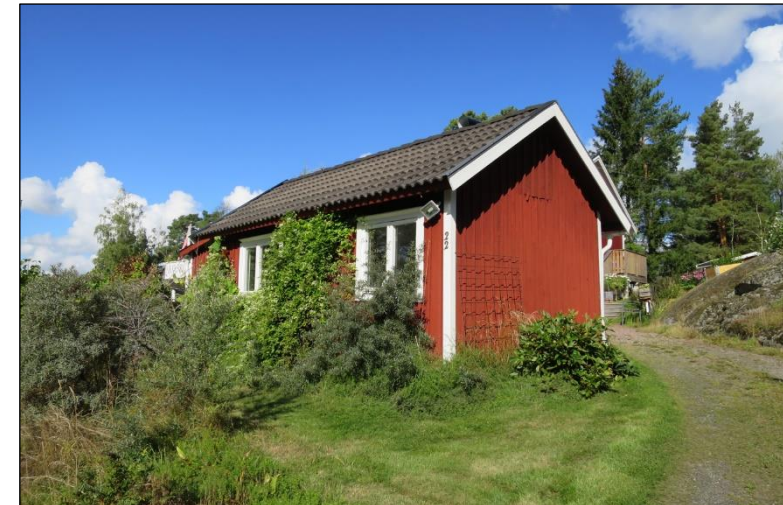
Figur 56. Fastighetens äldre, mindre bostadshus.

- Byggnadens avläsbara äldre volym, skala och takvinkel
- Flerkupigt taktegel
- Fasad med stående locklistpanel
- Husknutar
- Torpargrund
- Tvåluftsfönster
- Färgsättning – röd fasadpanel med vita knutar, vindskivor samt fönster och snickerier runt fönster
- Öppet läge mot växtlighet, intilliggande fastigheter och nedanför liggande lokalväg.

Huset har försetts med större enluftsfönster i den sydvästra fasaden, ny ytterdörr samt en mindre tillbyggnad med pulpettak vid den västra gaveln.

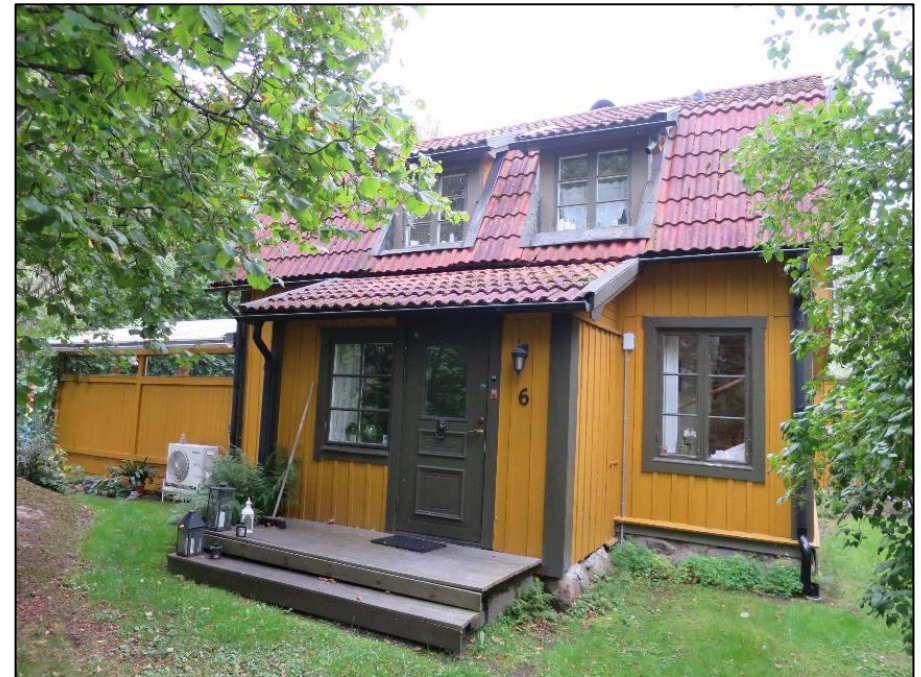
Figur 57. Bostadshusets entrésida.

- Ursprunglig och tillbyggd volym, skalor och takformer
- Tegeltäckt mansardtak
- Varierad panelfasad
- Spröjsade fönster med omfattningar
- Låg gjuten sockel med stor inblandning exponerad fältsten
- För området egenartad färgsättning
- Uppvuxen tomt med insynsskydd mot alla väderstreck.

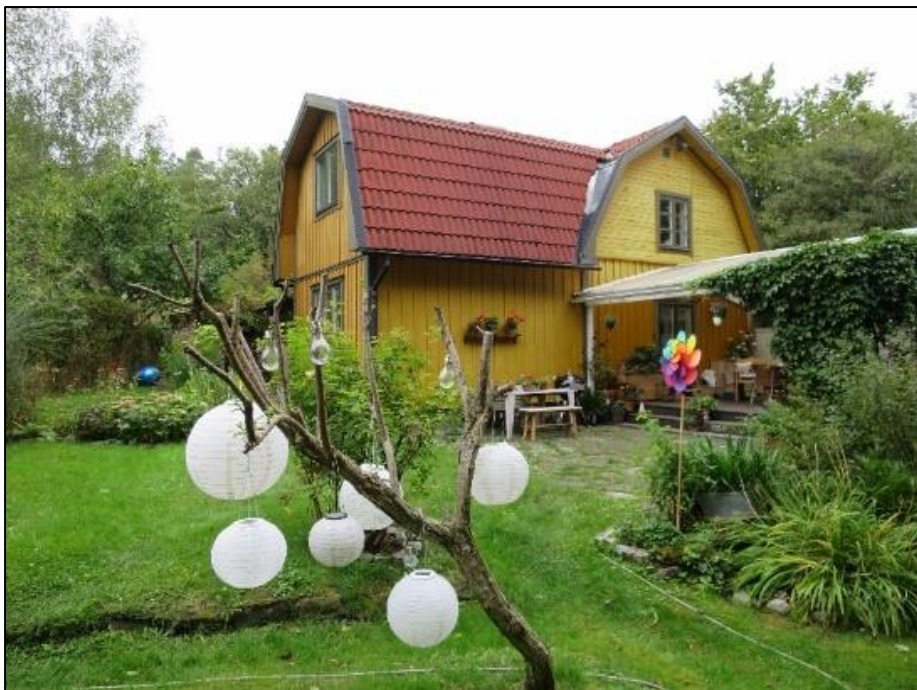
Figur 58. Bostadshuset, med tillbyggnad, från tomten.

Huset har senare försetts med ett större bakbygge och inbyggd farstu. Huset har en för området något avvikande gestaltning, med mansardtak samt stående och liggande panel i varierade utföranden på olika fasad- delar.

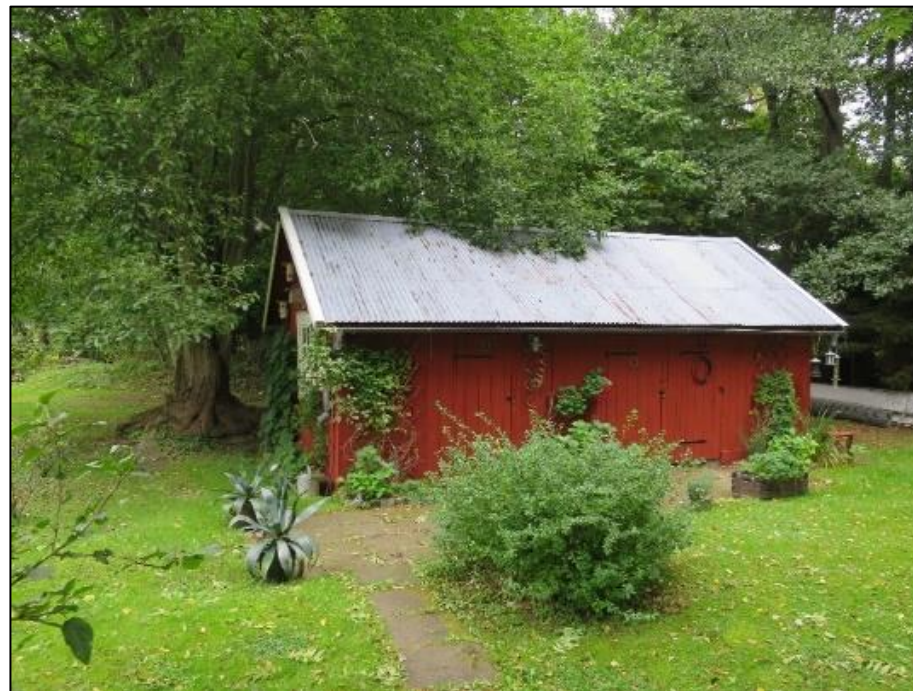
Figur 59. Förrådslängan.

Förrådslängan har det för området traditionella utförandet, röd panel, röda bräddörrar och vita fönstersnickerier, men har för ovanlighetens skull ett tak belagt med sinuskorrugerad plåt. Bakom längan rinner Återvallsbäcken som längst ner på tomten har sitt utlopp i sjön.

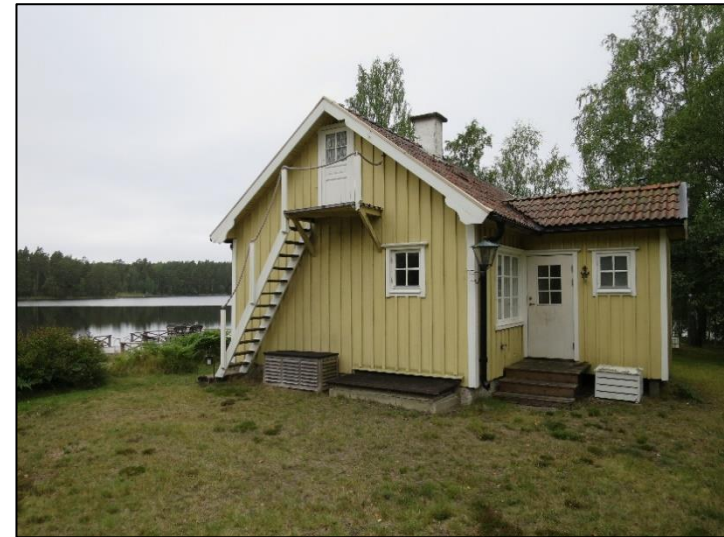
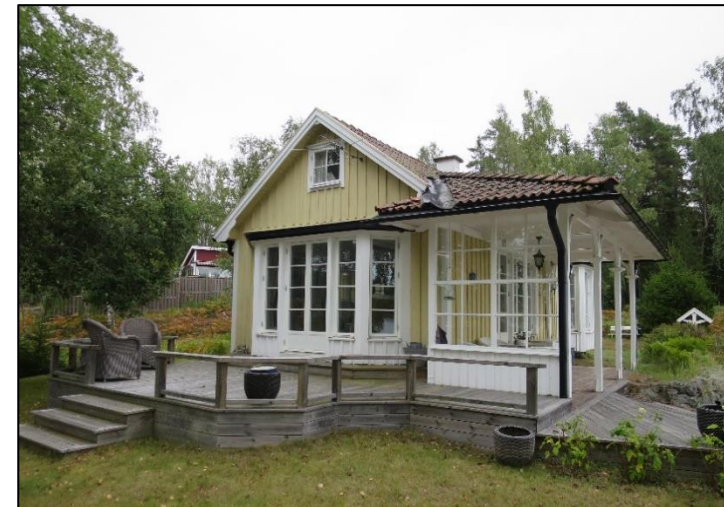
Figur 60, 61. Om- och tillbyggt bostadshus invid sjön.

- Huvudkroppens avläsbara äldre volym, skala och takvinkel
- Flerkupigt lertaktegel
- Murad skorsten med krönsten
- Fasad med stående locklistpanel
- Husknutar och vindskivor med områdestypisk utsmyckning
- Spröjsade fönster i flera format och utföranden
- Krönlister ovan fönster
- Fyllningsdörr till vindsrum
- Färgsättning – gul med vita snickerier
- Öppet läge mot sjön och intilliggande fastighet och skydd mot natur i söder.

Kring byggnaden löper trädäck i flera nivåer och ansluter även mot bryggan invid sjön.

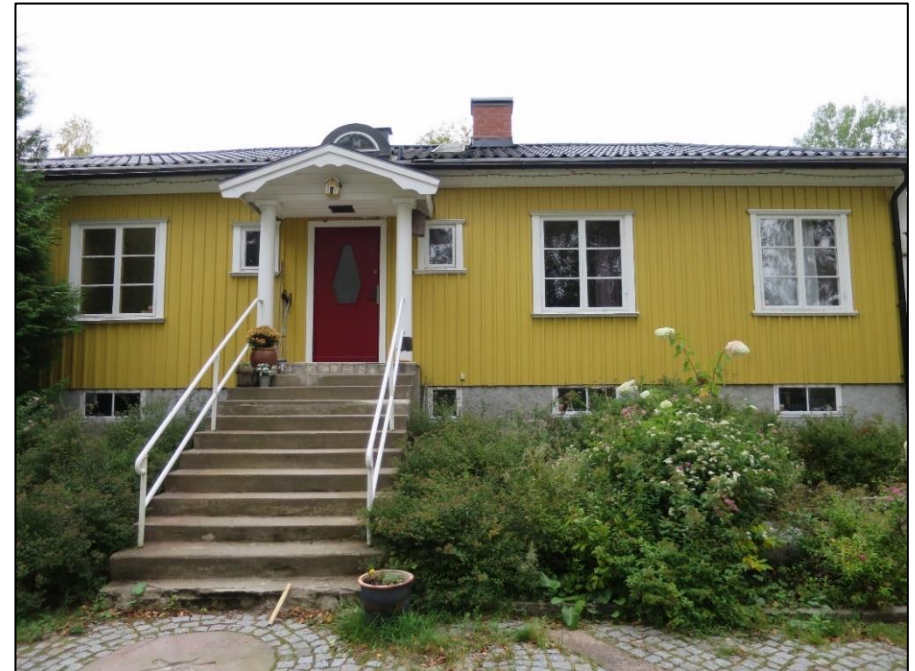
Figur 62. Klassiserande entréfasad.

Byggnaden har ett för området särpräglad, men för tillkomsttiden karaktäristiskt klassicistiskt entrémotiv – kolonnförsedd förstukvist, spröjsade fönster med omfattningar och ett lunettfönster på det flacka valmade taket.

- Valmat tak med lunettfönster
- Fasad med gulmålad stående locklistpanel
- Spröjsade fönster med profilerade över- och understycken
- Spritad, grå sockel
- Förstukvist med klassisk uppställning, glasad röd funkisdörr och vindskiva med områdestypisk dekor
- Färgsättning – gul med vita snickerier
- Gjuten trappa med smideshandledare
- Uppvuxen generös trädgård.

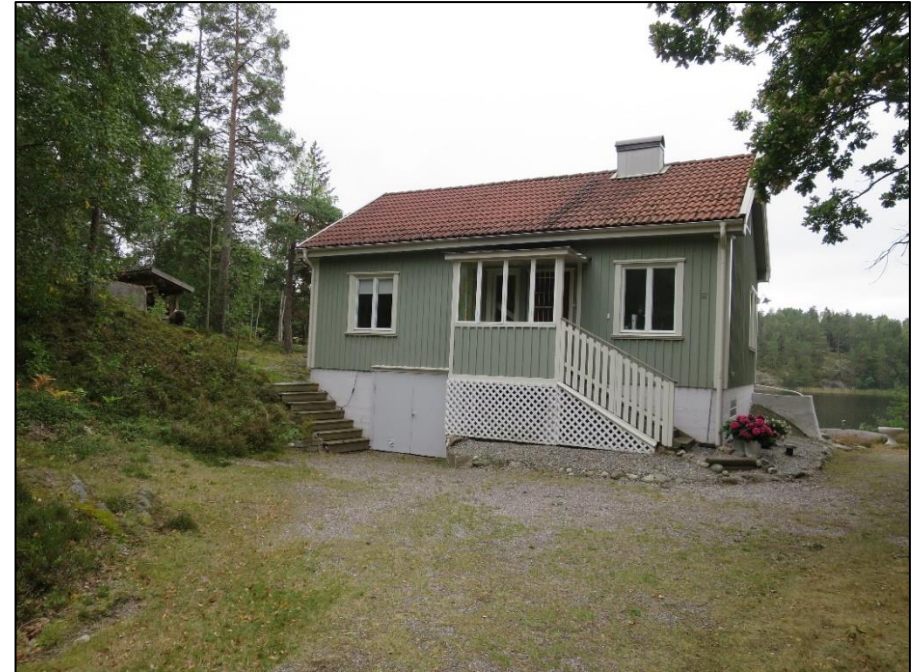
Figur 63. Bostadshus i återhållen 30-talsstil.

- Ursprunglig volym, skala och takvinkel
- Flerkupiga takpannor
- Murad, plåtinklädd skorsten
- Fasad med stående locklistpanel
- Husknutar med kapital
- Ursprungliga tvåluftsfönster med munblåst glas
- Fönsteromfattningar med markerade krönlister och understycken
- Hålstenssockel i varierad höjd mot mark
- Öppet läge mot sjön, långsmal tomt med skydd av natur mot intilliggande fastigheter.

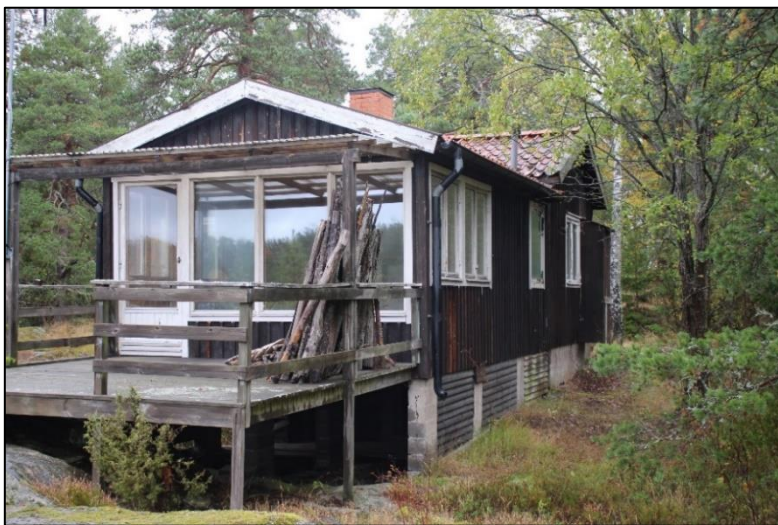
Figur 66. Stolpuppbyggnad mot vattnet.

En stolpuppuren veranda, delvis täckt med ett korrugerat plasttak har tillkommit. I anslutning till landsidans ingång finns en senare tillkommen, mindre altan. Båda byggnader har enkupigt taktegel. Det är

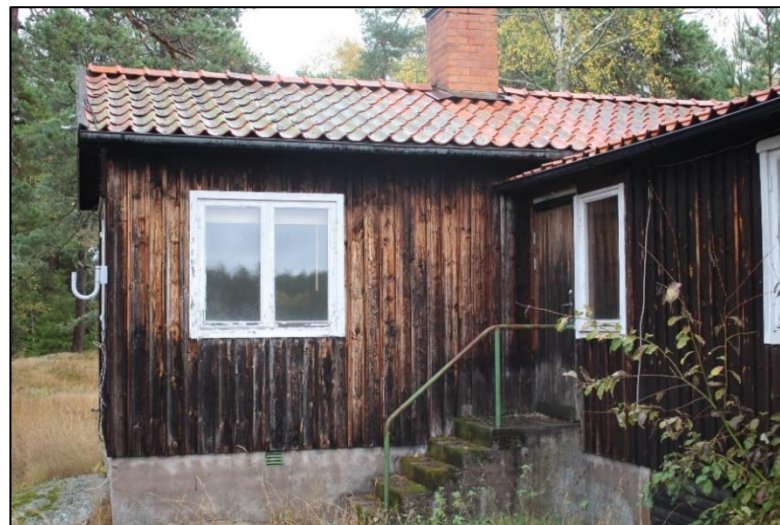
Figur 68. Gjuten trappa med enkelt räcke i rundstål.

- Karaktäristisk volym, skala och takvinkel
- Murad, oputsad skorsten
- Fasad med stående locklistpanel (boden saknar lister)
- Terränganpassad betongsockel
- Gjuten trappa med räcke i rundstål
- Fönster med varierat antal lufter
- Bodens bräddörrar, med gångjärn
- Färgsättning – mörklaserad panel och vita snickerier
- Öppet läge mot sjön, långsmal tomt med skydd av natur mot intilliggande fastigheter.

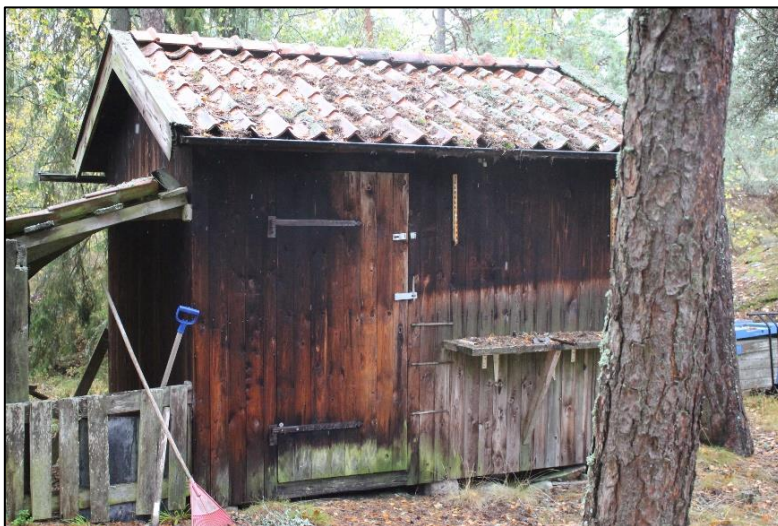
Figur 67. Boden.

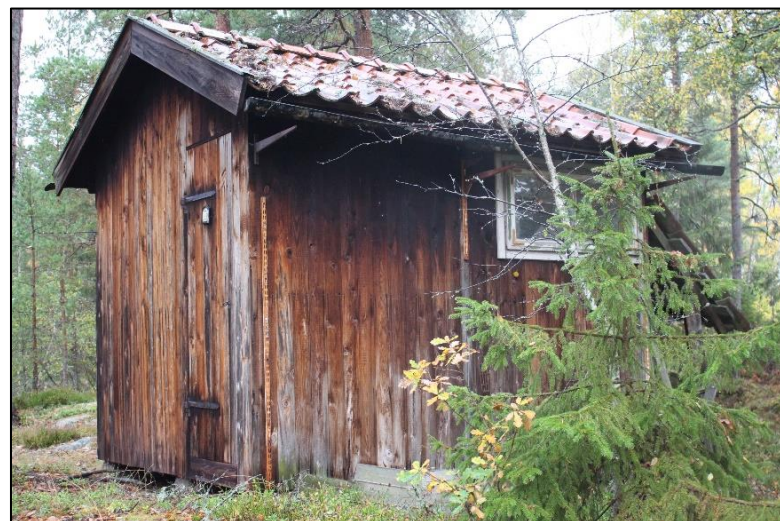
Figur 69. Boden.

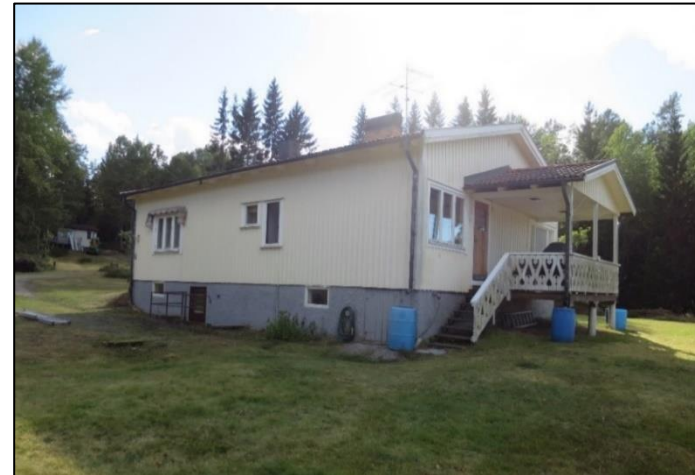
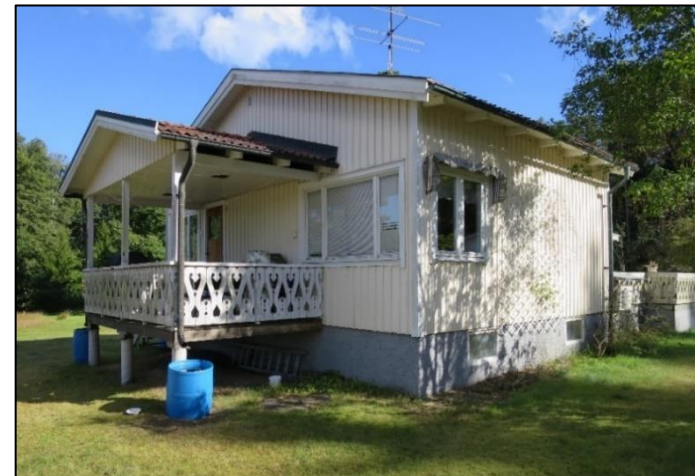
Mot sjön finns en sekundärt tillkommen veranda, takförsedd med räcken och dåligt integrerad utsmyckning.

Figur 70, 71. Bostadshus med sekundär veranda.

Enkelt enplans, vinkelbyggt trähus under tegeltak med källare. Belägen som en solitär i planområdets sydligaste del, på öppen hagmark med ena gaveln, och generös vy norrut mot sjön.

- Vinkelbyggnad med ursprunglig volym, skala och takvinkel
- Tvåkupigt taktegel
- Murad oputsad skorsten
- Fasad med stående locklistpanel
- Laserade fönsterförsedda dörrar
- Spritputsad källargrund i hålstén
- Källaringång med smidesräcke
- En-, två- och treluftsfönster
- Enkla fönsteromfattningar
- Färgsättning – milt gul med vita snickerier och grå sockel
- Öppet läge mot sjön, långsmal tomt med skydd av natur mot intilliggande fastigheter.

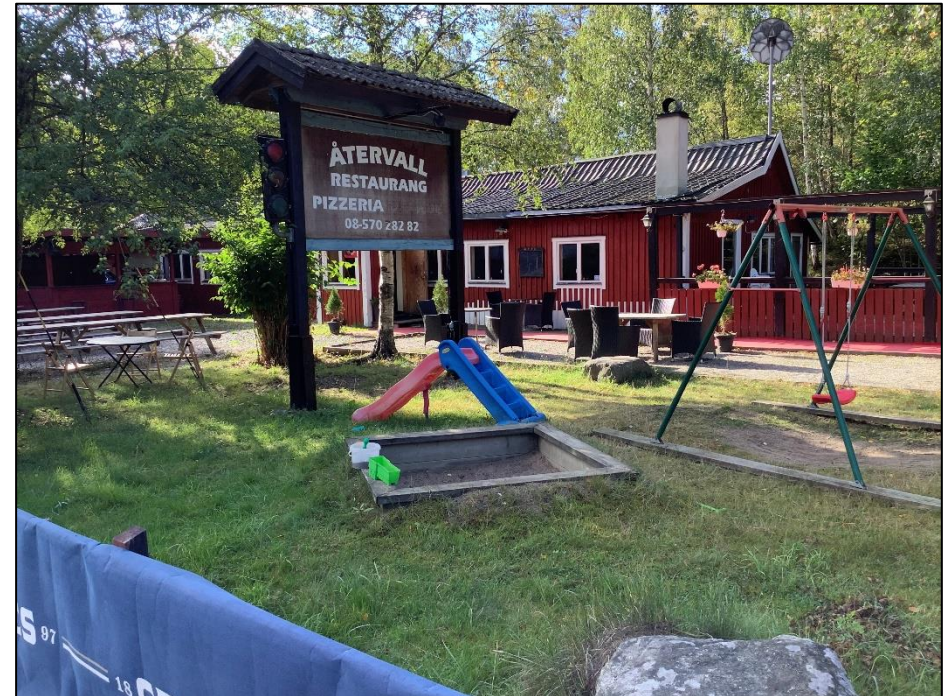
Figur 72. Återvall restaurang. Vy från Eknäsvägen.

Med ett indraget läge från Eknäsvägen och mitt emot Återvalls handelsbod uppförde herr Norin, dåvarande ägare till fastigheten Säby 1:130, en byggnad i vilken han drev en kaféverksamhet. Byggnaden har därefter byggts till i omgångar. Idag är Återvall restaurang belägen i byggnaden.

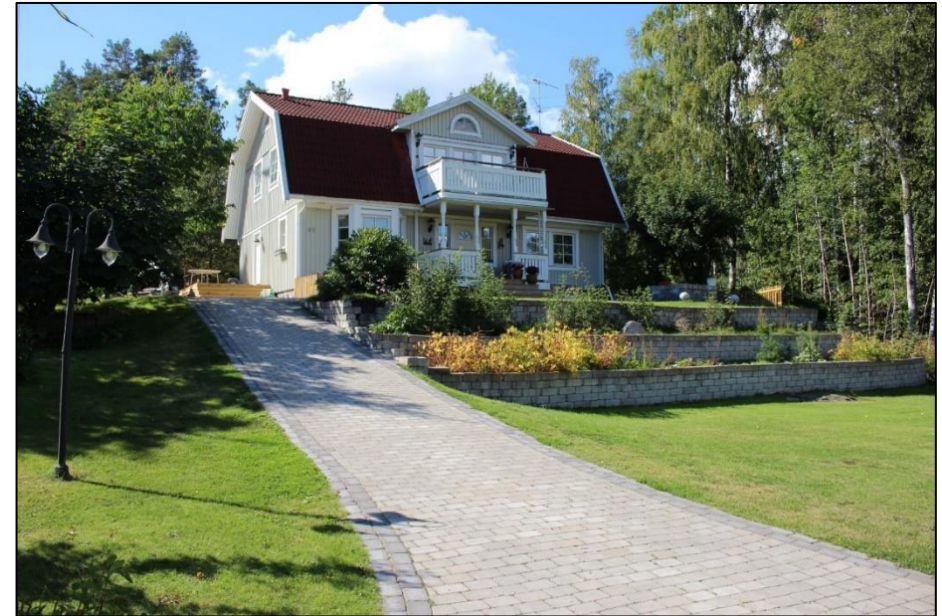
Figur 73. Anlagd tomt med terrasseringar, gräsmatta och hårdgjorda ytor.

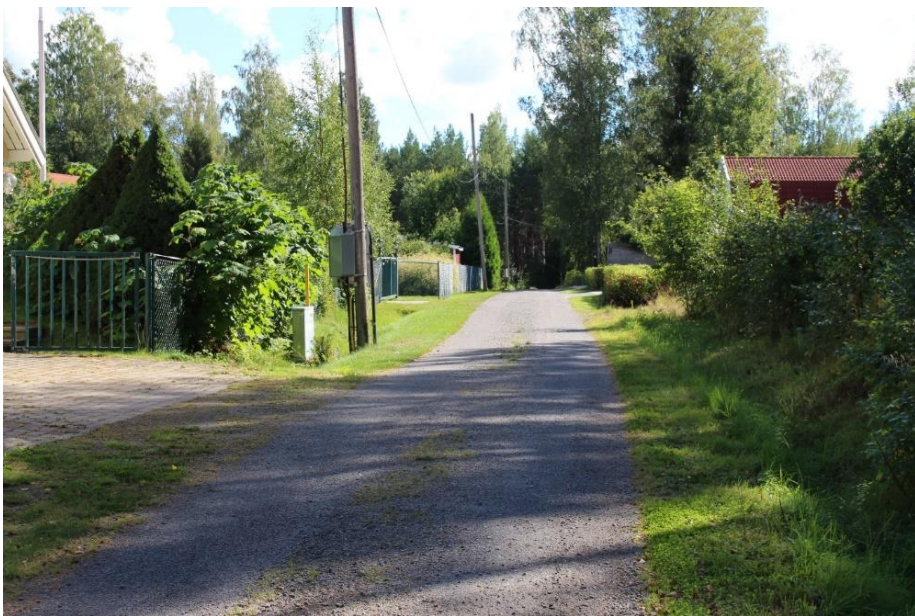
Figur 74. Exempel på villatomter med tydligt markerade tomtavgränsningar till vänster och längre fram till höger.
