# DAGVATTENUTREDNING GUSTAVSBERG 1:188

UNDERLAG FÖR DETALJPLAN

## Granskningsversion

2018-05-18

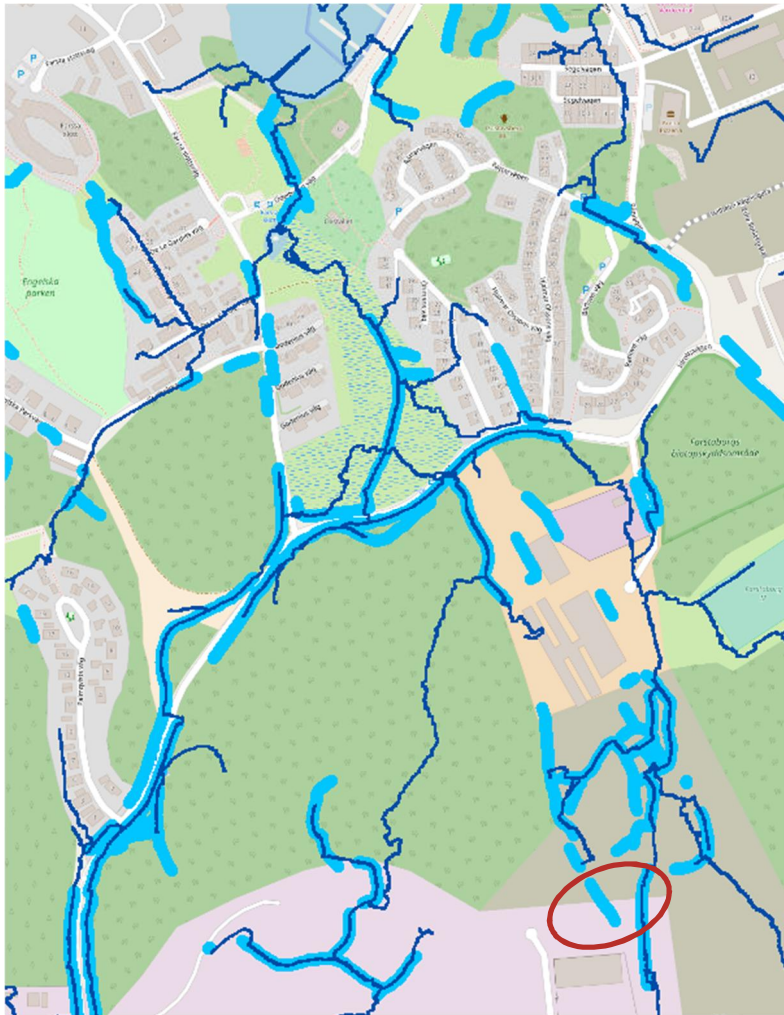
Figur 6 Avledning av dagvatten från planområdets avrinningsområde går via många diken, enligt kommunens underlag, dikesstråk markeras här i ljusblått och flödesvägar från höjdanalysen i mörkblått. Planområdets placering är markerad med en röd ring.

Dagvatten från planområdet är del av ett avrinningsområde som rinner ut i Farstaviken som ingår i recipienten Baggensfjärden. Dagvattnet leds till viken till stor del genom diken, enligt underlag från kommunen som visas i Figur 6 nedan.

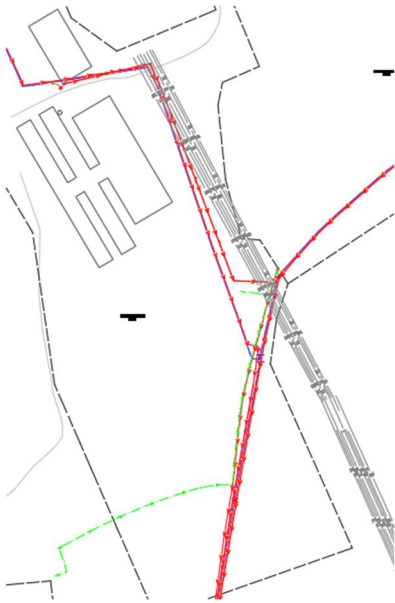
Figur 10 Befintliga ledningar i anslutning till fastigheten.

En dagvattenledning passerar området i kanten av den planerade vägen, denna visas i Figur 7 nedan. I dalen inom fastighetens område finns ett antal diken mellan befintliga hästhagar. Dessa antas ha en infiltrerande och fördröjande funktion snarare än avledande då det inte finns något sammanhängande dikesstråk som leder bort från området. Dikesstråken är markerade i blått i samma figur. Som tidigare analys av flödesvägar visar finns det en naturlig markavrinning norrut från området vilket gör att dagvatten som inte kommer rinna ytledes norrut och samlas upp i vidare dikesstråk norr om fastigheten, dessa syns också i Figur 7. Både ledningen och diken ligger i nära anslutning till planområdet och bedöms kunna utgöra anslutningspunkter för infiltration och/eller bortledning av överskottsvatten från planområdet. Vattengången på ledningen är osäker men har uppskattats till samma som inmätt hjässa på näraliggande spillvattenledningsstråk som visas i Figur 10.

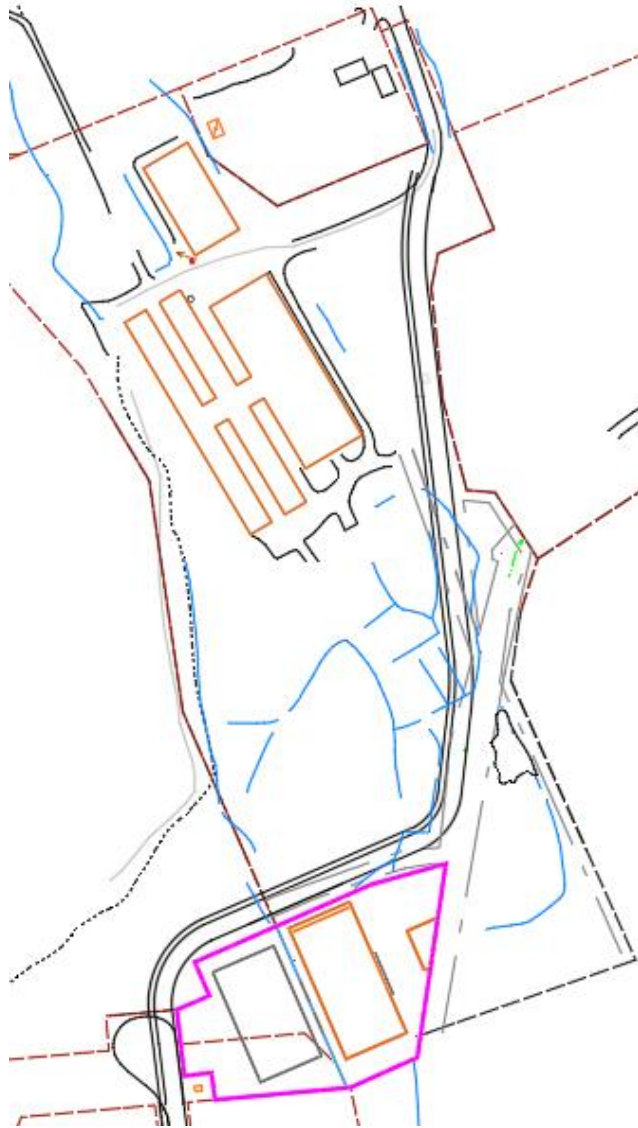
Figur 11 Planområdet i södra delen av fastigheten markerad i rosa.

Inom planområdet i det sydvästra hörnet av fastigheten planeras det för uppförande av två byggnader för industriverksamhet, dessa finns utritade i Figur 11 nedan. En väg kommer anläggas som avgränsar planområdet från resten av fastigheten. Ytor som inte bebyggs behövs till parkering, avlastning och uppställningsytor.

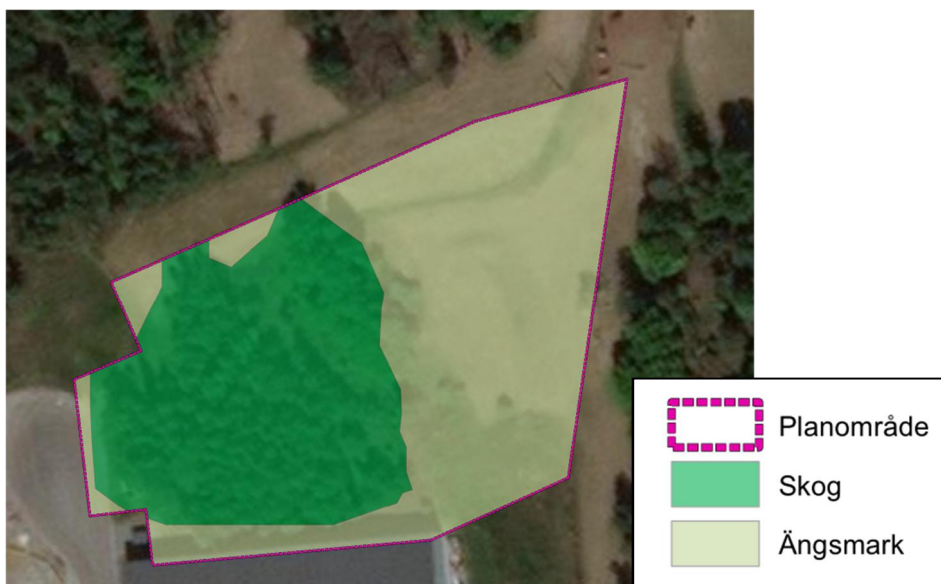
Figur 12 Kartering av ytor inom planområdet före exploatering.

I Figur 12 och Figur 13 nedan visas karterad ytanvändning inom området före och efter exploatering. Avrinningskoefficienter redovisade i Tabell 4 har därefter använts för att ta fram en reducerad hårdgjord area för de olika ytorna inom området. Totala och reducerade ytor sammanställs i Tabell 5.
