DAGVATTENUTREDNING GUSTAVSBERG 1:188  
M.FL.

UNDERLAG FÖR DETALJPLAN

2019-02-14

Spridd AB

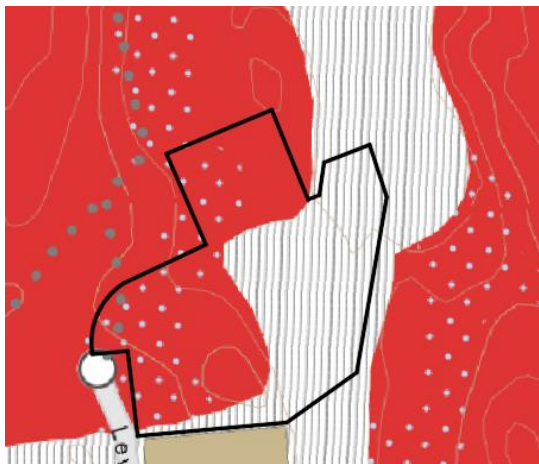
Figur 3 ett utdrag från SGUs jordartskarta visar förekomst berg (rött fält), ibland täckt av ett moränlager (ljusblå prickar) men till största delen ett lager fyllning (vitt fält med grå ränder). Angränsande gulfärgade marklager visar förekomsten av glacial lera.

Ett utdrag från SGUs jordartskarta visar att den största delen av området täcks av ett lager fyllning, på andra ställen redovisas ett moränlager ovanpå berget, Figur 3.

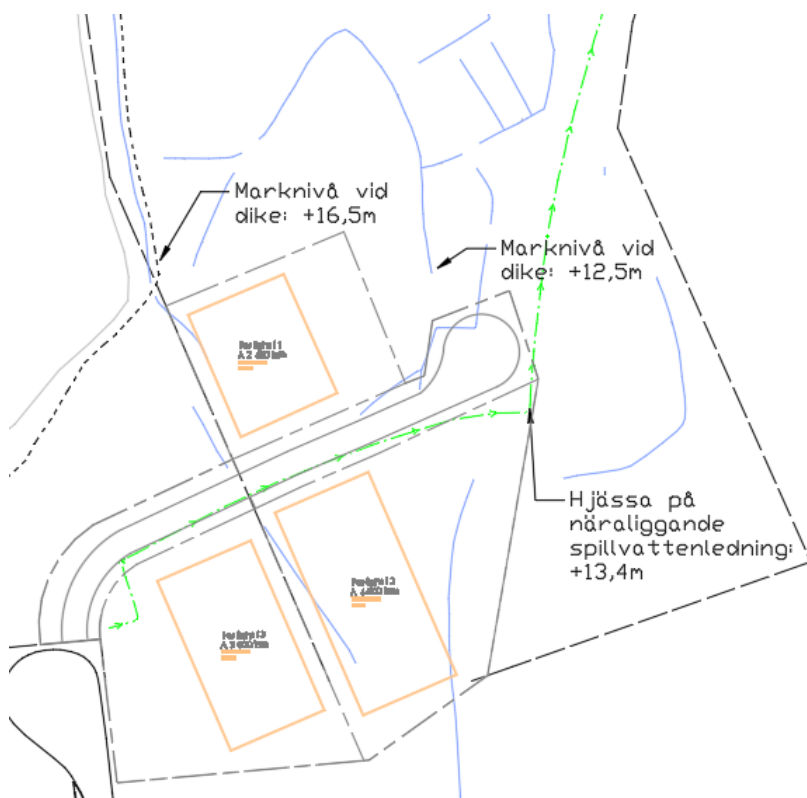
Figur 7 Den planerade nya bebyggelsen inom planområdet och anslutande diken och dagvattenledning.

En dagvattenledning passerar området i kanten av den planerade vägen, denna visas i Figur 7 nedan. I dalen inom fastighetens område finns ett antal diken mellan befintliga hästhagar. Dessa antas ha en infiltrerande och fördröjande funktion snarare än avledande då det inte finns något sammanhängande dikesstråk som leder bort från området. Dikesstråken är markerade i blått i samma figur. Som tidigare analys av flödesvägar visar finns det en naturlig markavrinning norrut från området vilket gör att dagvatten som inte infiltrerar kommer rinna ytlede norrut och samlas upp i vidare dikesstråk norr om fastigheten, dessa syns också i Figur 7. Både ledningen och diken ligger i nära anslutning till planområdet och bedöms kunna utgöra anslutningspunkter för vidare infiltration och/eller bortledning av överskottsvatten från planområdet. Vattengången på ledningen är osäker men har uppskattats till samma som inmätt hjässa på näraliggande spillvattenledningsstråk som visas i Figur 10.

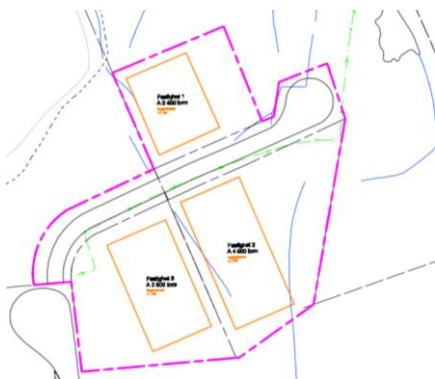
Figur 11 Situationsplan för området med plangränsen markerad i rosa.

Inom planområdet i det sydvästra hörnet av fastigheten planeras det för uppförande av tre byggnader för industriverksamhet, dessa finns utritade i Figur 11 nedan. Ytor som inte bebyggs behövs delvis till parkering, avlastning och uppställningsytor. Mellan byggnaderna kommer en lokal gata med en vändplats anläggas.
